**Recuento Fotografico del Recorrido de  
los Rios en las Zonas Urbanas y  
Suburbanas de la Ciudad de Cali**

**ASOAMBIENTE LTDA  
ASESORIAS AMBIENTALES  
CALI MARZO DE 1996**

**RECUESTO FOTOGRAFICO DEL RECORRIDO DE  
LOS RIOS EN LAS ZONAS URBANAS Y  
SUBURBANAS DE LA CIUDAD DE CALI**

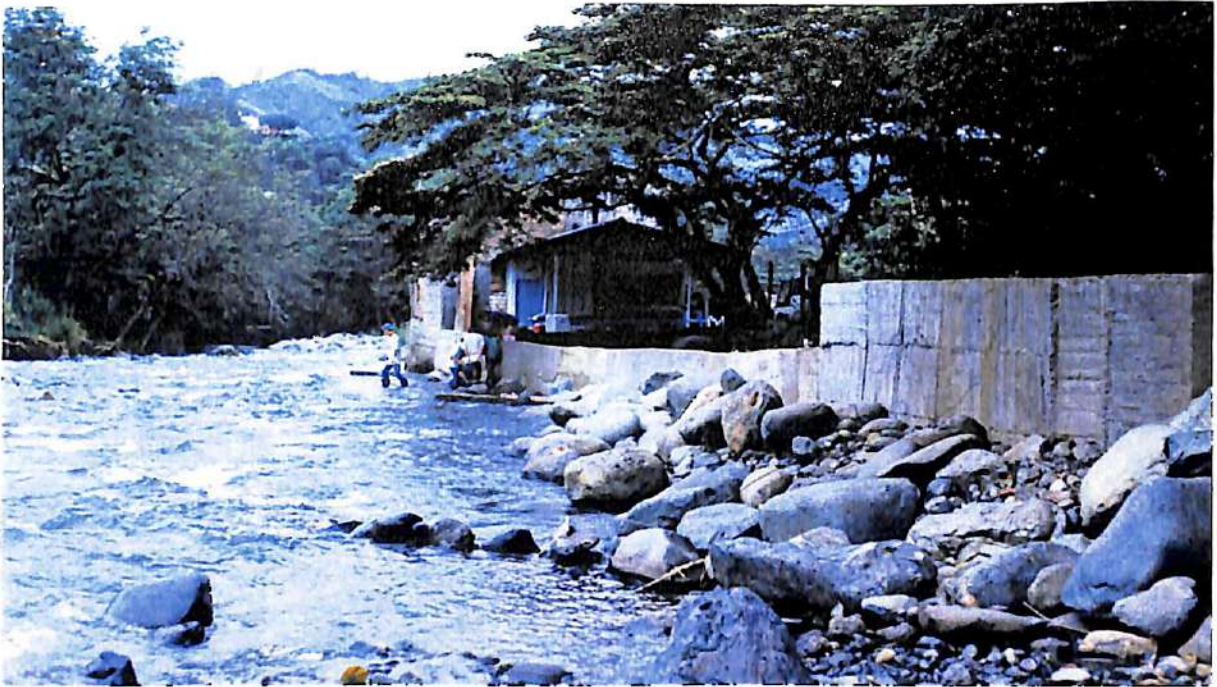
Figura 1. Río Pance. Estación 1. La Playita, cerca a la Vorágine. Construcciones en la ribera del río. Barreras de contención y usos de las aguas.

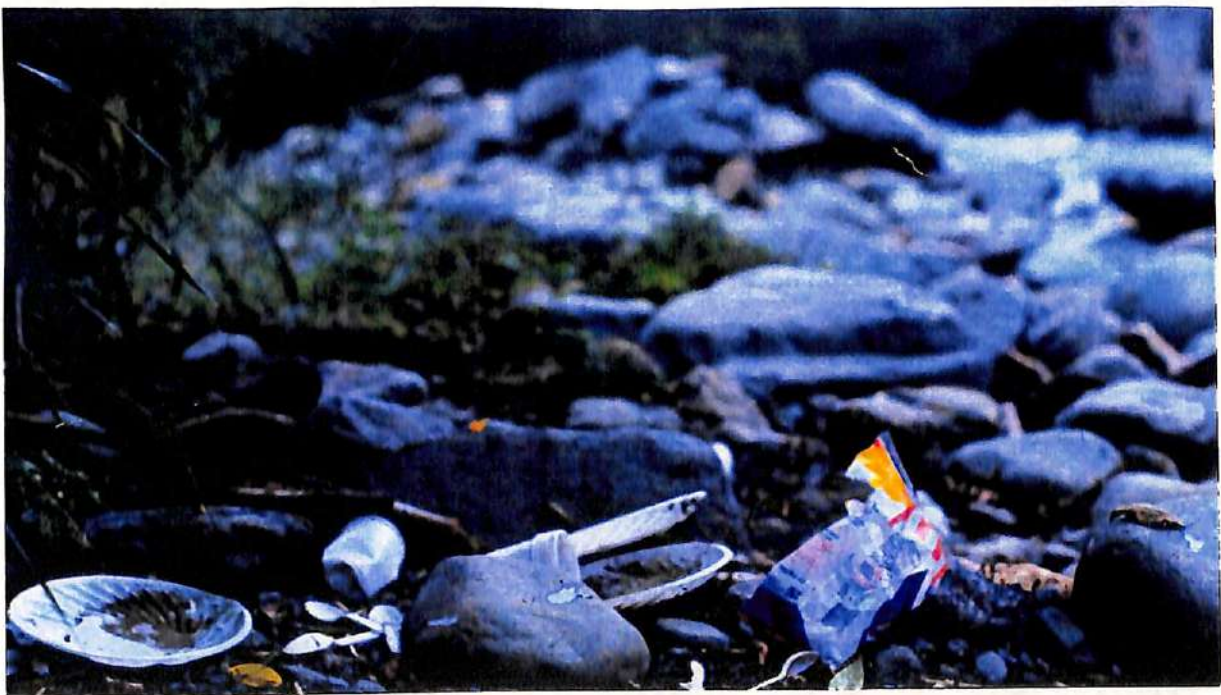
Figura 2. Contaminación por sólidos en el área de la Playita

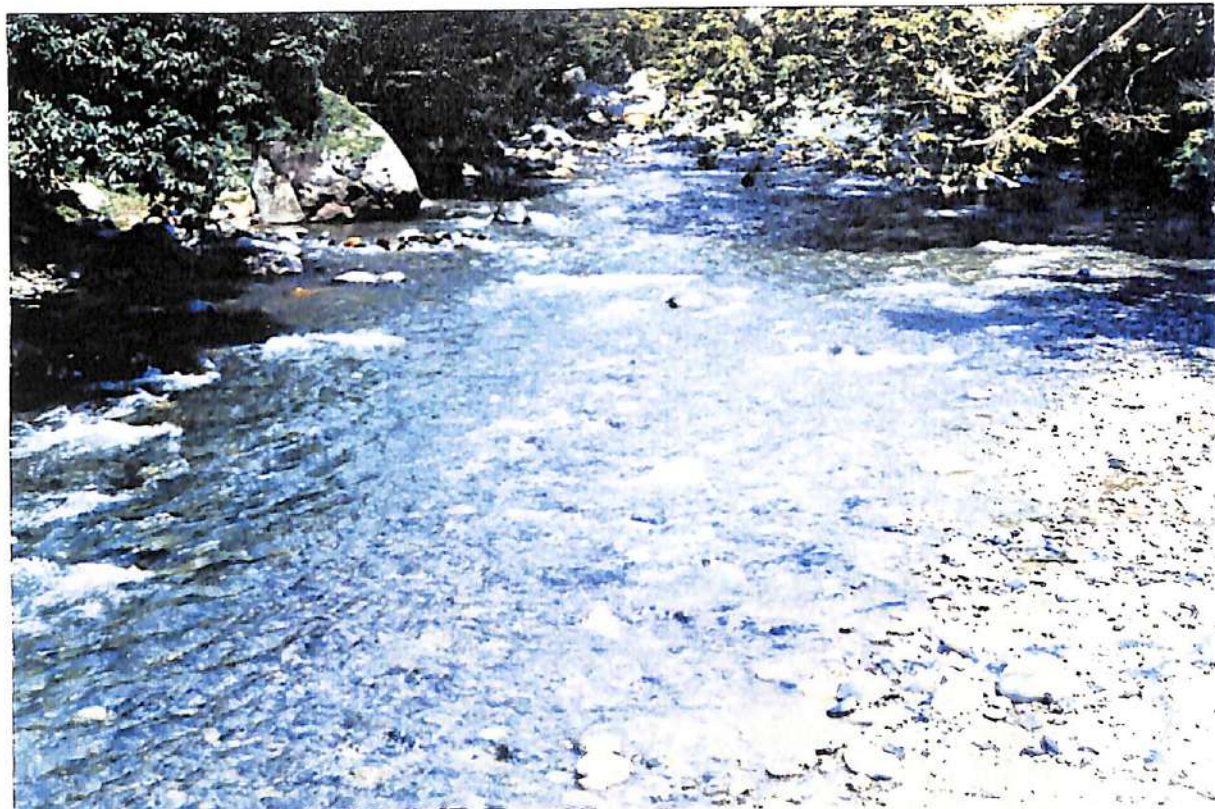
La gran demanda de recreación al aire libre, tradicional en la cultura de Cali, hace que miles de habitantes se desplacen semanalmente al Parque de la Salud; sin embargo la ausencia de baños y servicios sanitarios públicos adecuados, conduce a la contaminación de las aguas del río.

Figura 3. Aspectos del Parque de la Salud.

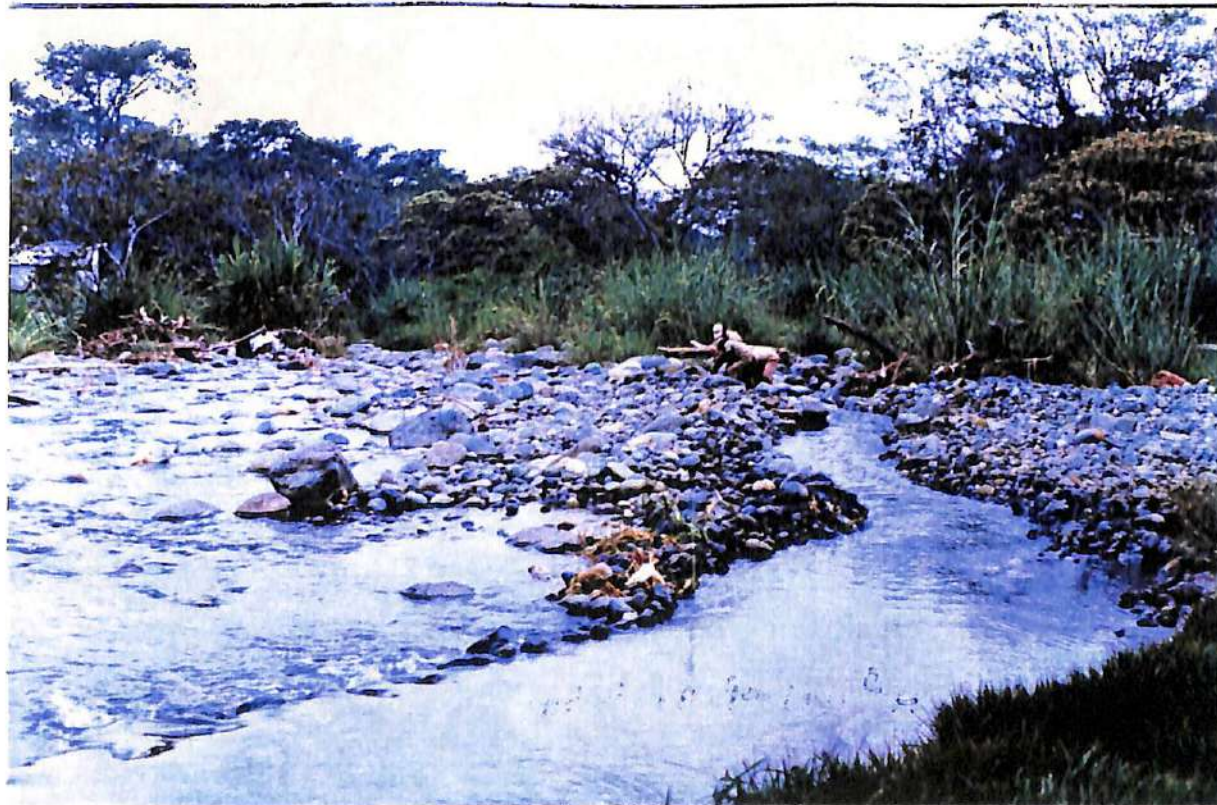
El tramo entre el Parque de la Salud y extendiéndose hacia aguas abajo en la zona en donde se localizan algunos de los clubes sociales de la ciudad, corresponde al cono de deyección. Por esta razón el río después de cada creciente arrastra y deposita grandes cantidades de material de arrastre, balastro, cantos rodado, lodos y piedras afectando las propiedades de sus riberas. La figura 4 presenta un aspecto del material arrastrado por el río.

Figura 4. Material arrastrado por el río Pance en el sector del Parque de la Salud.

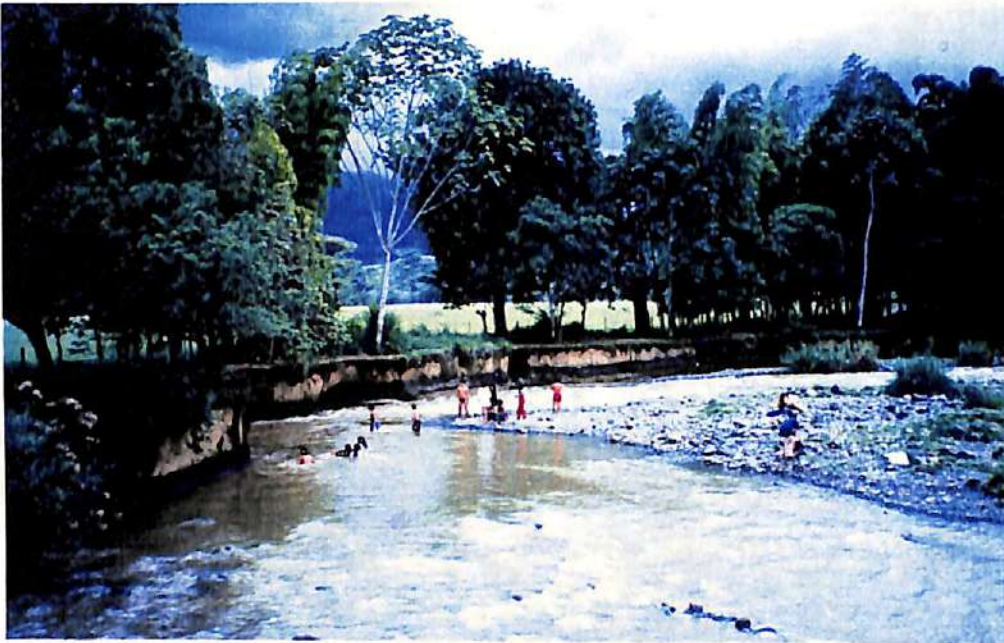
Algunos tramos del cauce del río, en el Parque de la Salud y aguas abajo hasta la Viga en el sector del Club de Comfamiliar, presentan signos del efecto erosivo de las aguas actuando sobre las márgenes y taludes afectando obras de infraestructura y tierras, tal como se muestra en la Figura 5.

Figura 5. Río Pance en el Sector de la Viga Club Comfamiliar.

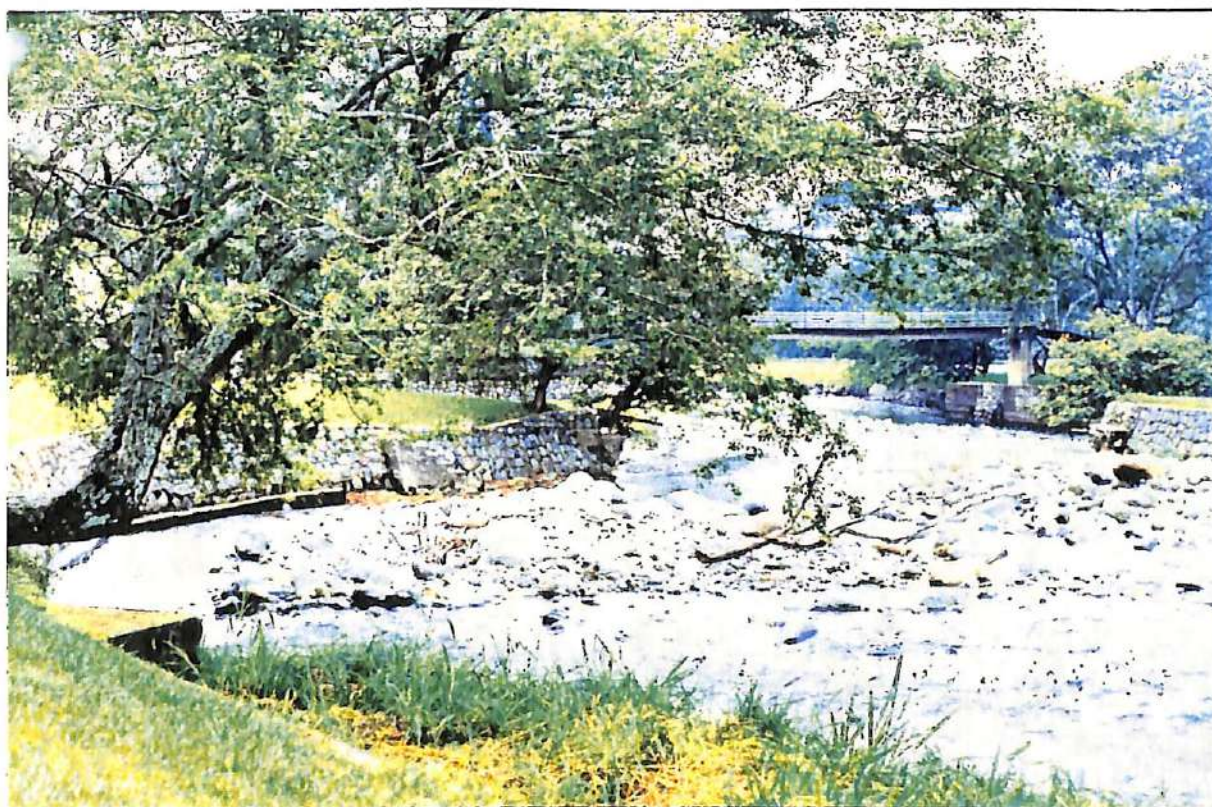
Figura 9. Construcciones en la ribera del río Pance

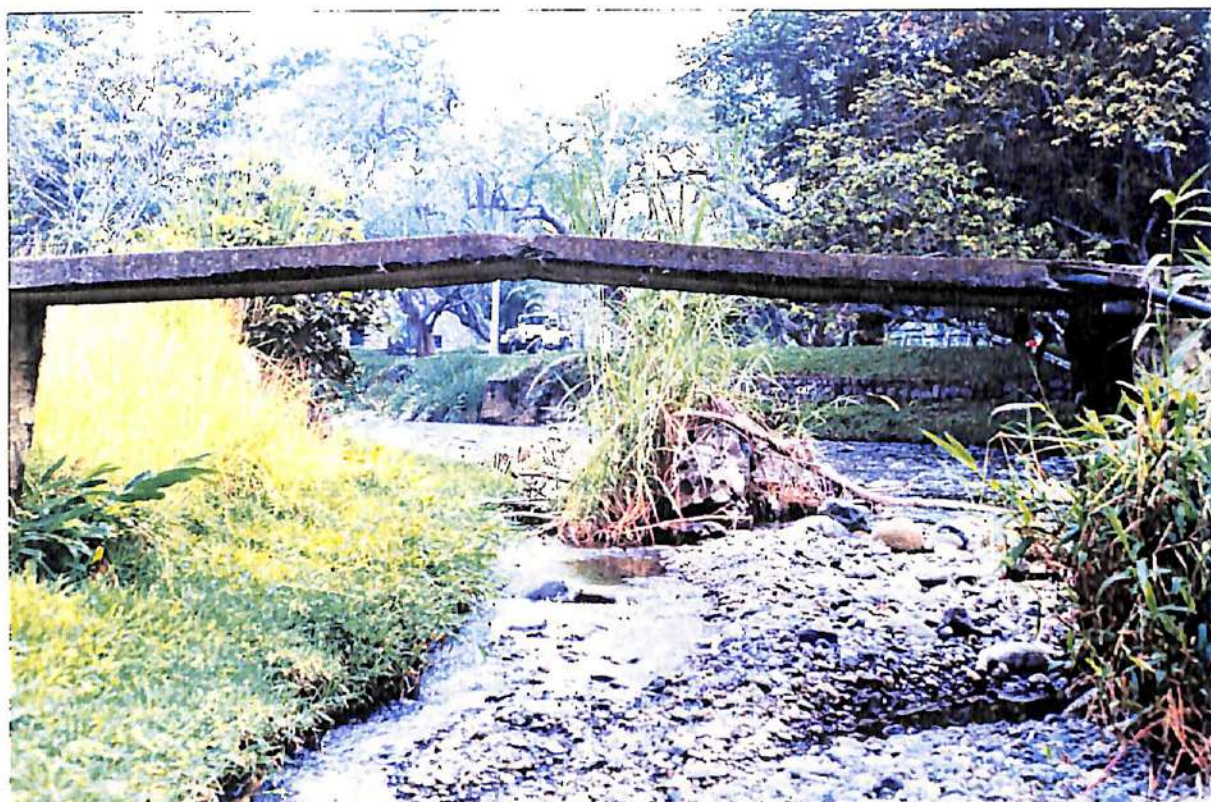
Los muestreos se realizaron a 500 metros de la carretera Cali-Pance, parte posterior del Club Shalom (Figura 8). En este sitio el río ha sido fuertemente intervenido por construcciones de muros y puentes (Figura 9). A pesar de esto se han presentado desviaciones y pérdida de vegetación en los bordes (Figura 10).

Figura 10. Desviaciones de cauces y pérdida de vegetación en los bordes del río Pance cerca al club Shalom.

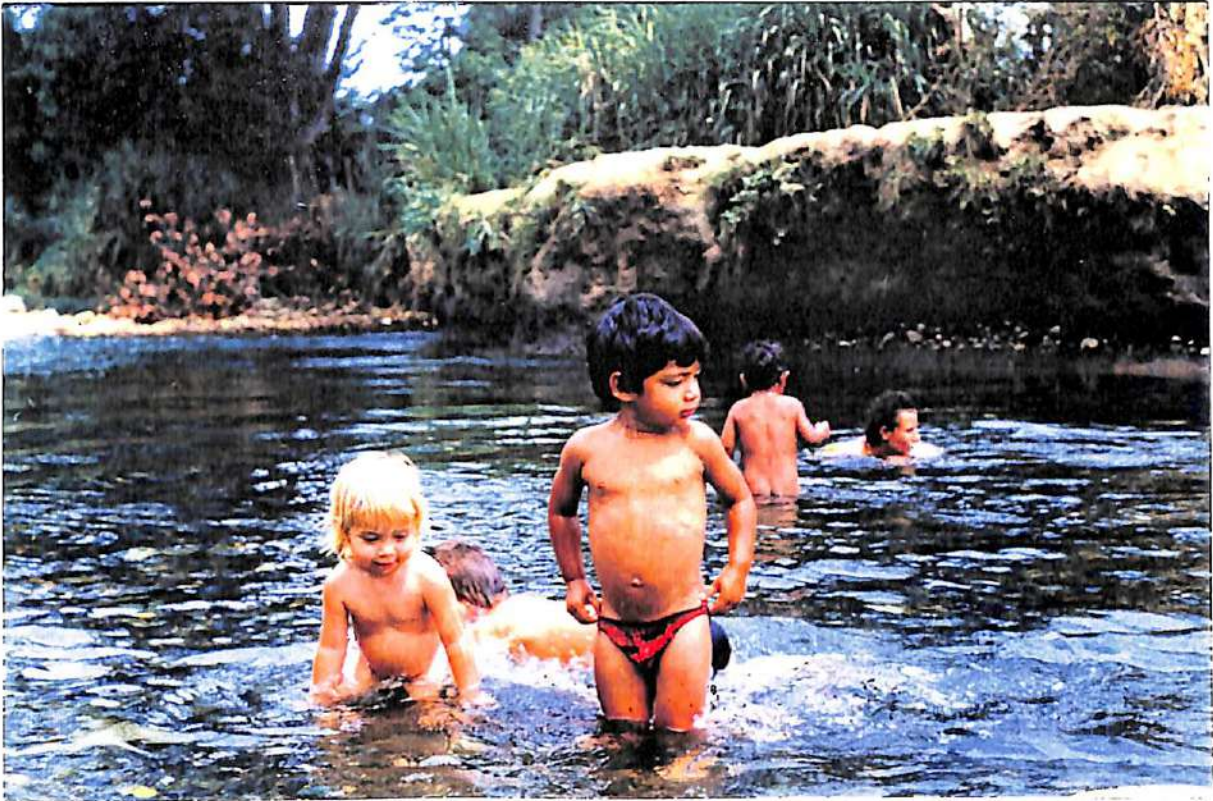
Figura 12. Niños bañándose en los balnearios populares localizados en el Puente de Comfandi (estación 5).

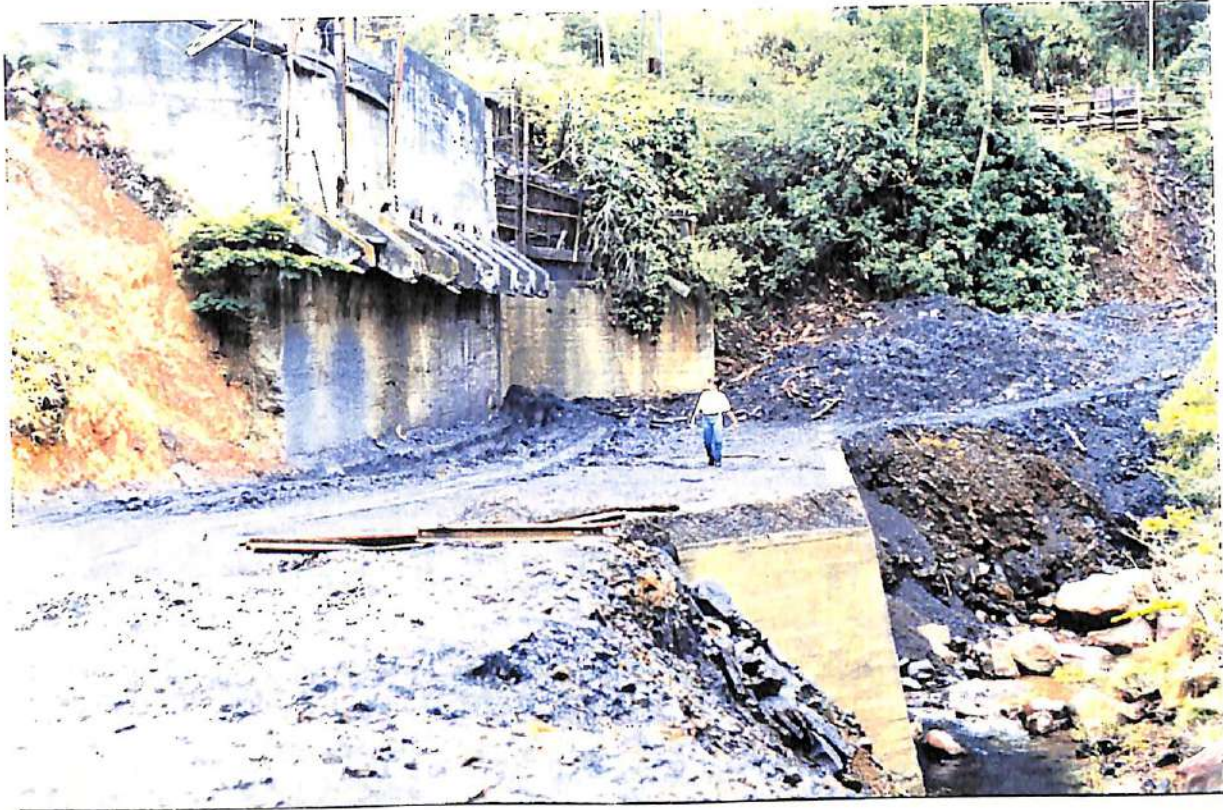
Figura 13. Explotaciones carboníferas en las riberas de la parte alta del río Lili.

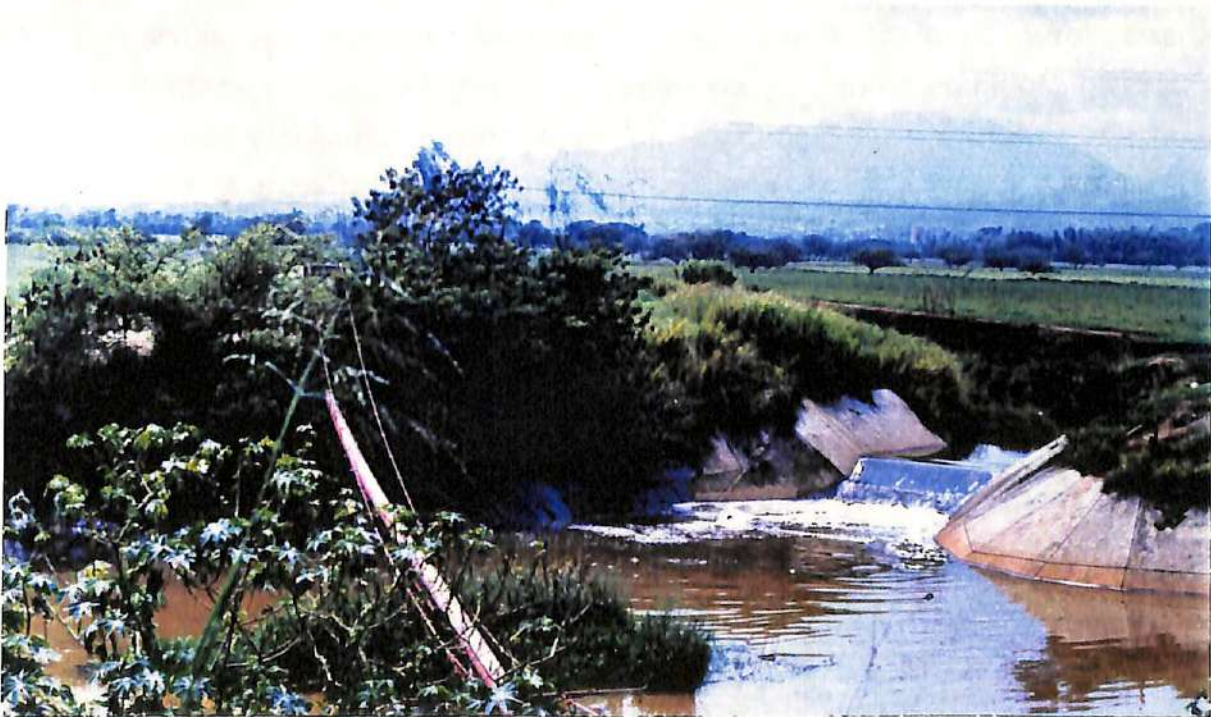
Figura 24. Desembocadura del río Lili al canal Sur Estación 5.

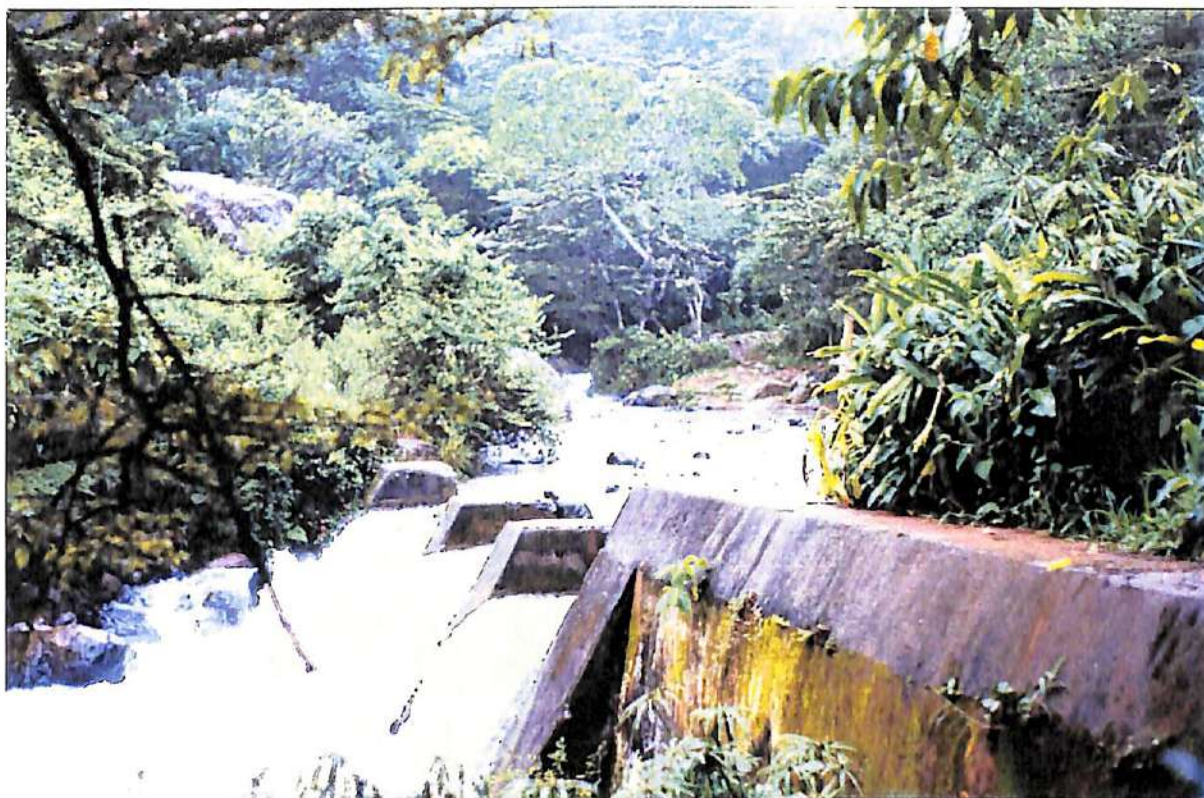
Existen explotaciones de canteras especialmente activas, las cuales generan inestabilidad potencial en algunas porciones del área de la parte alta (Figura 26). Igualmente existen algunos restos de represas fabricadas en cemento para la generación de energía hidroeléctrica y que funcionaron en el pasado pero hoy se han abandonado (Figura 27).

Figura 27 Arriba del sitio conocido como La Fonda: Estructura Captación de agua para generación de Energía (fuera de servicio).

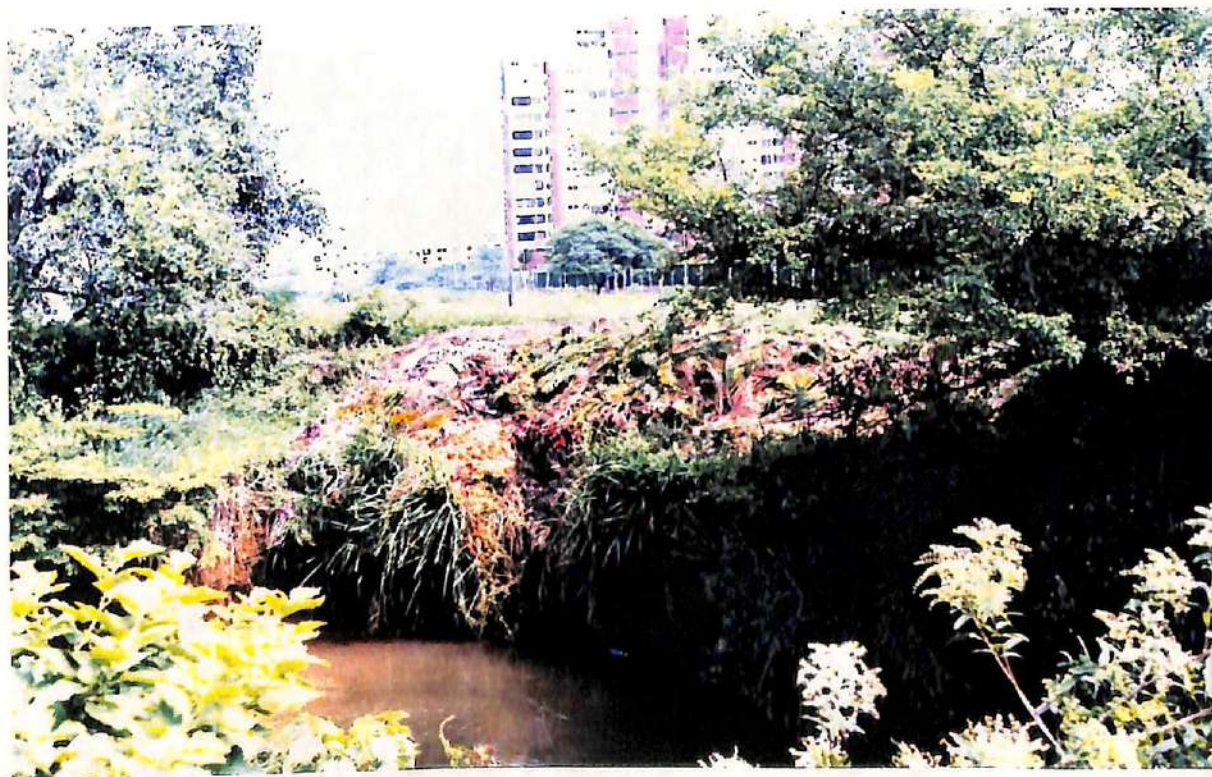
Figura 28. Márgen izquierdo del Rio Meléndez usado como botadero de basura.

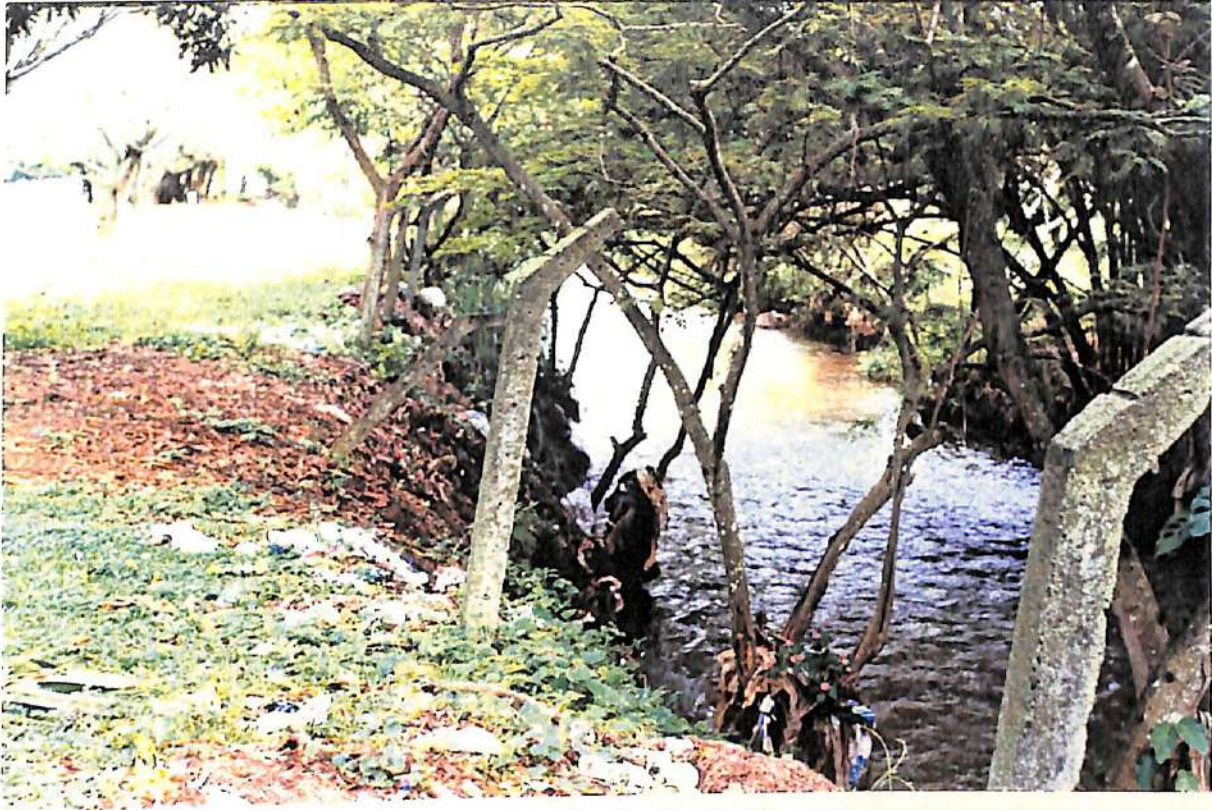
Figura 29. Rio Meléndez. Márgen rio Amplia (50 m) área no recreativa. Botadero de Basura. Barrio Jardines.

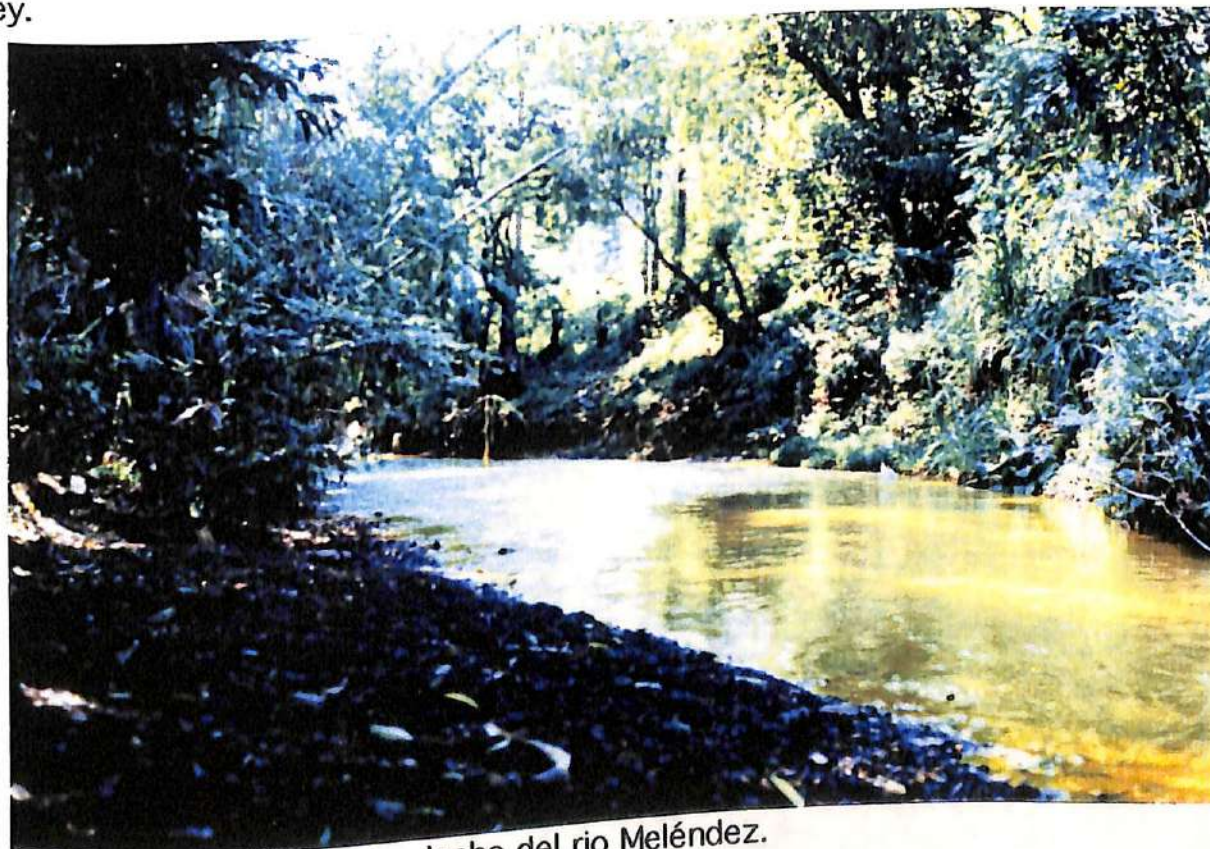
Los alrededores del antiguo cauce, han venido siendo acondicionados para zonas verdes; aunque algunos sectores muestran su deterioro con el depósito de escombros o son cercados por particulares, tal como muestra la figura 38.

Figura 38. Aspecto del lecho del río Meléndez.

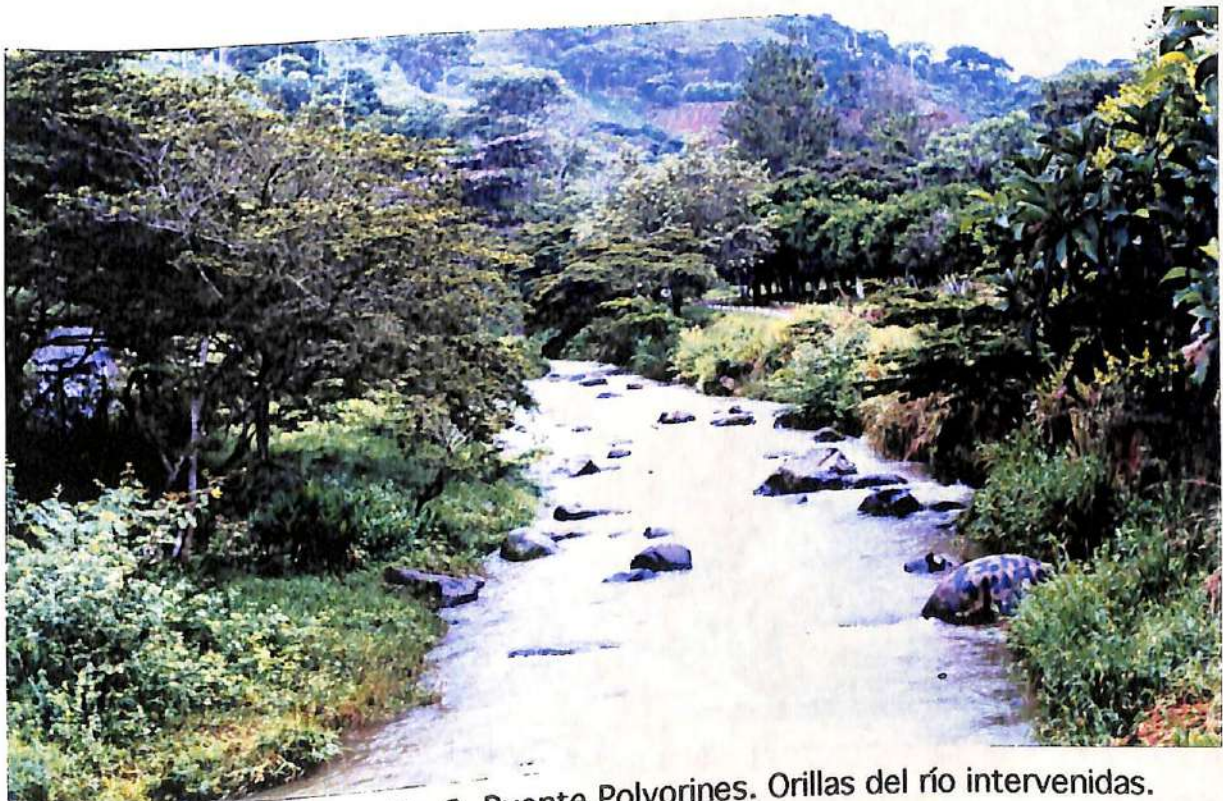
Figura 40. Rio Meléndez. Estación 2. Puente Polvorines. Orillas del río intervenidas.

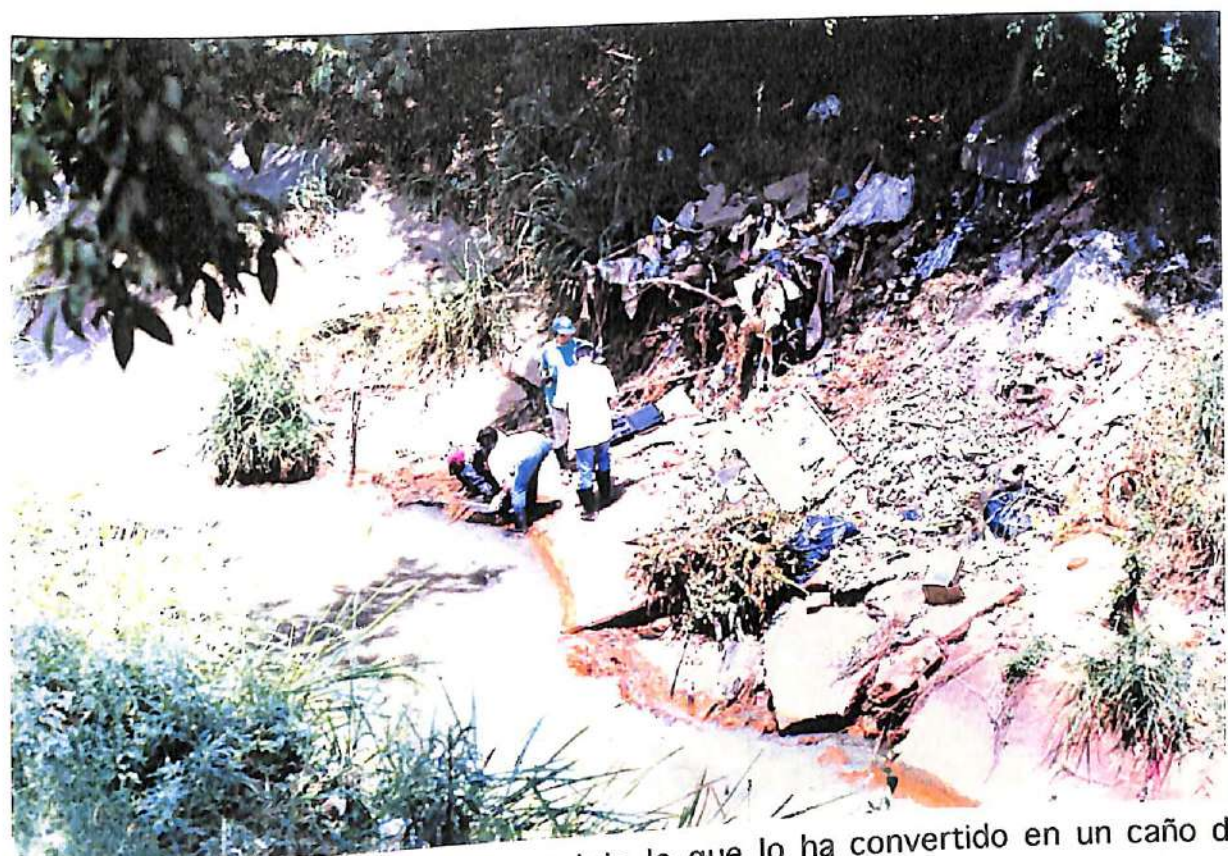
Figura 53. Canalización del río Cañaveralejo lo que lo ha convertido en un caño de aguas negras con abundantes residuos sólidos.

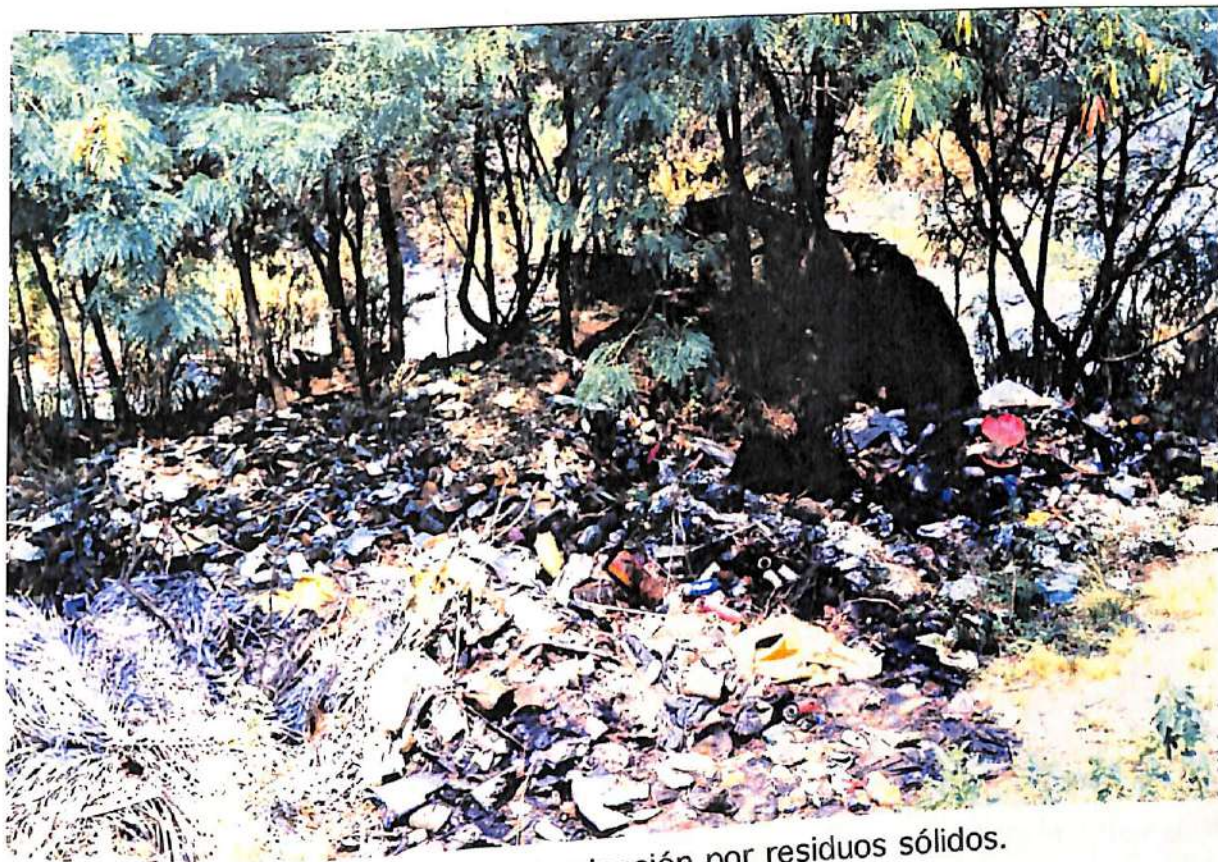
Figura 70. Quebrada Los Chochos. Contaminación por residuos sólidos.

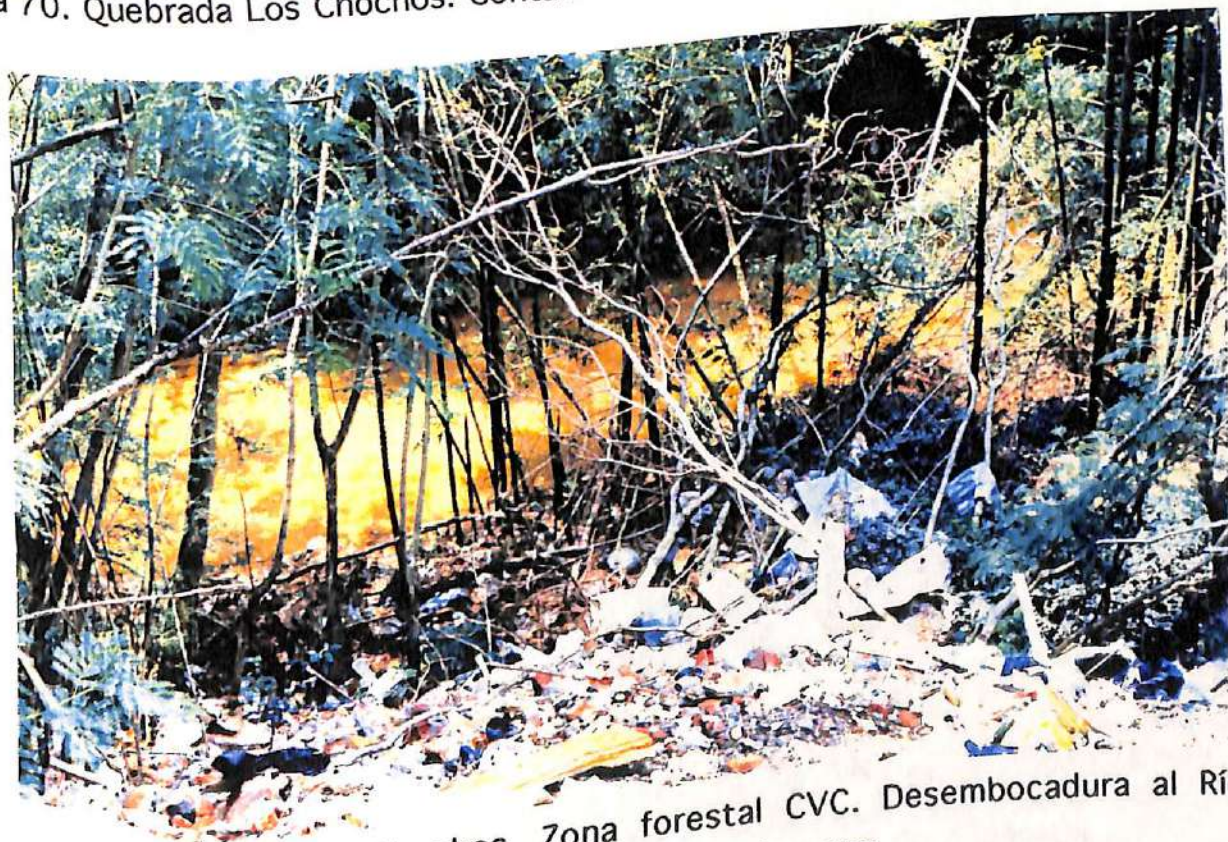
Figura 71. Quebrada los Chochos. Zona forestal CVC. Desembocadura al Río Aguacatal Botadero de escombros: Ripio, balastro y basuras.

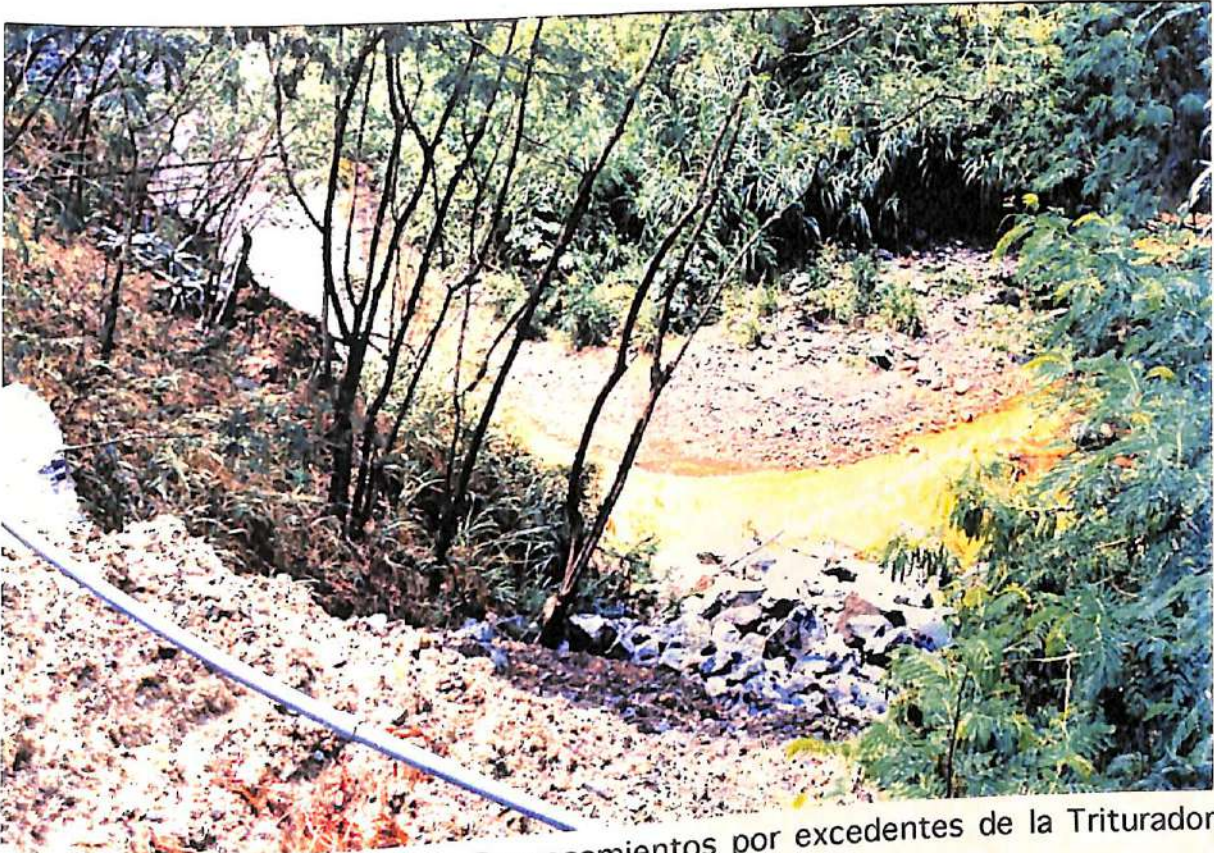
Figura 72. Quebrada Los Chochos: Represamientos por excedentes de la Trituradora en el área forestal CVC.

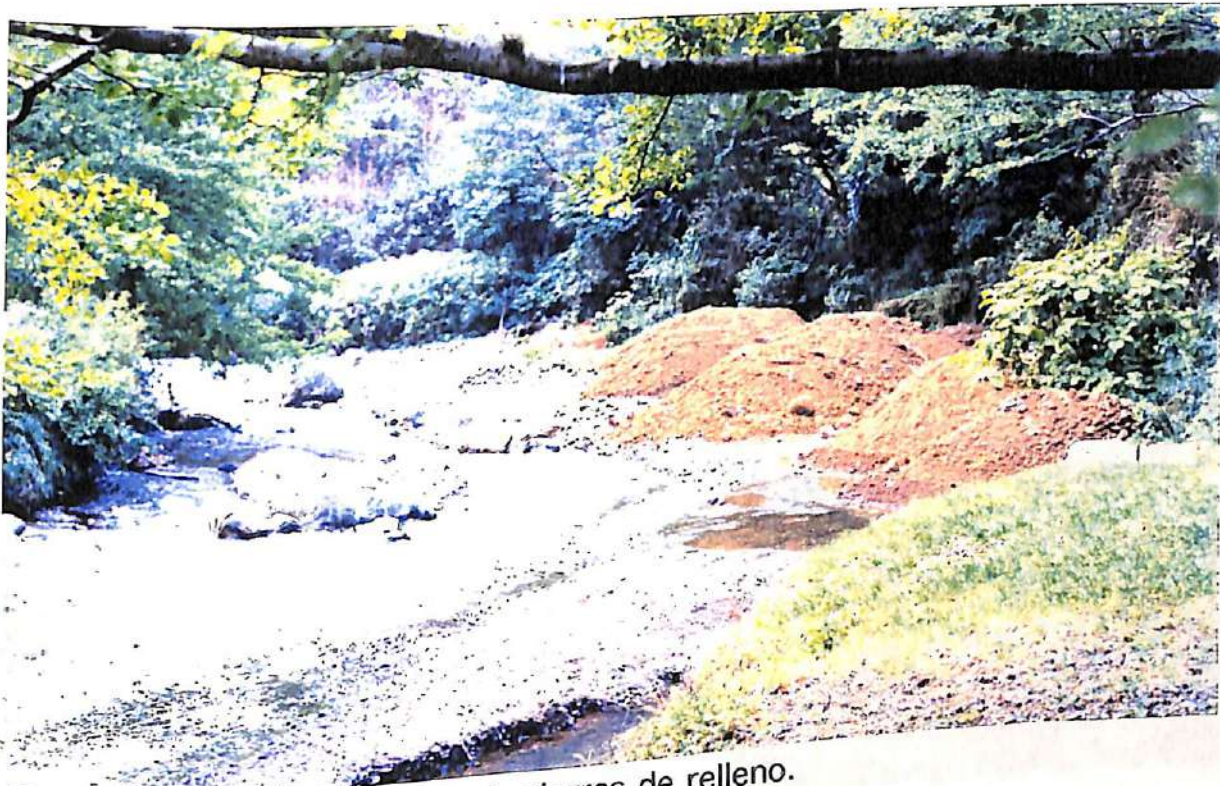
Figura 78. Río Aguacatal: Botadero de tierras de relleno.

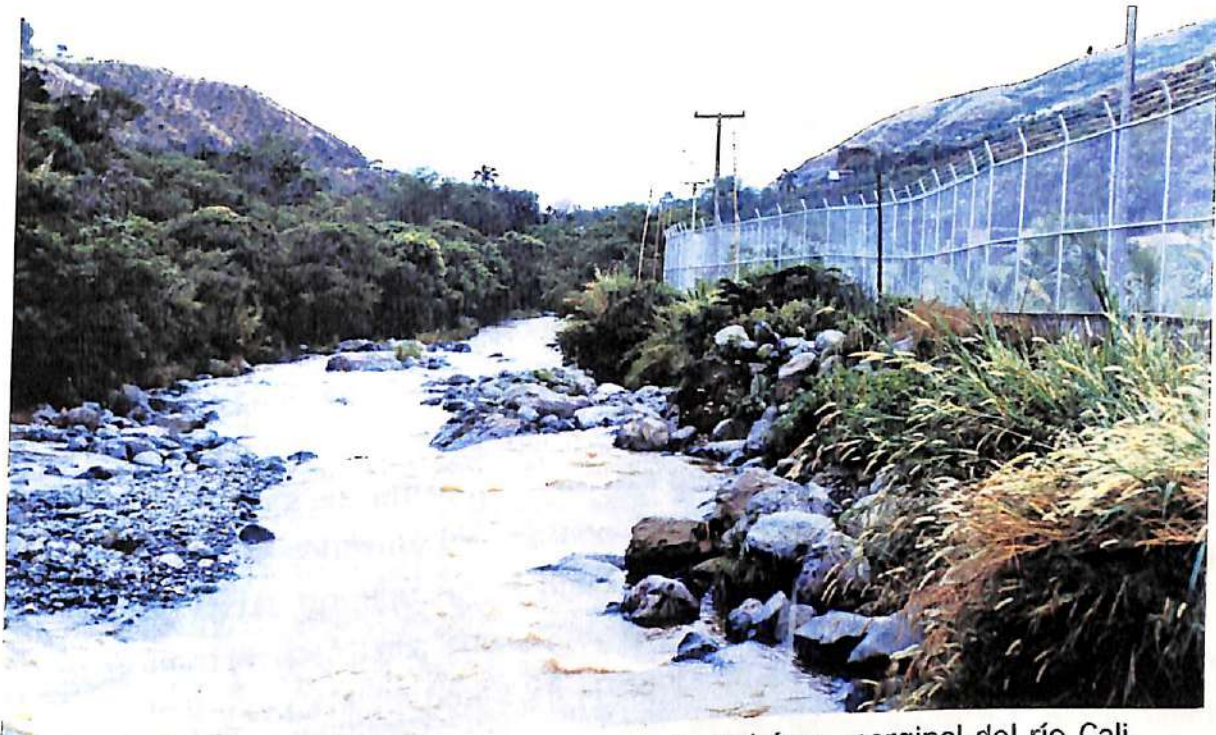
Figura 86. Río Cali cerca la Bocatoma: Uso privado del área marginal del río Cali.

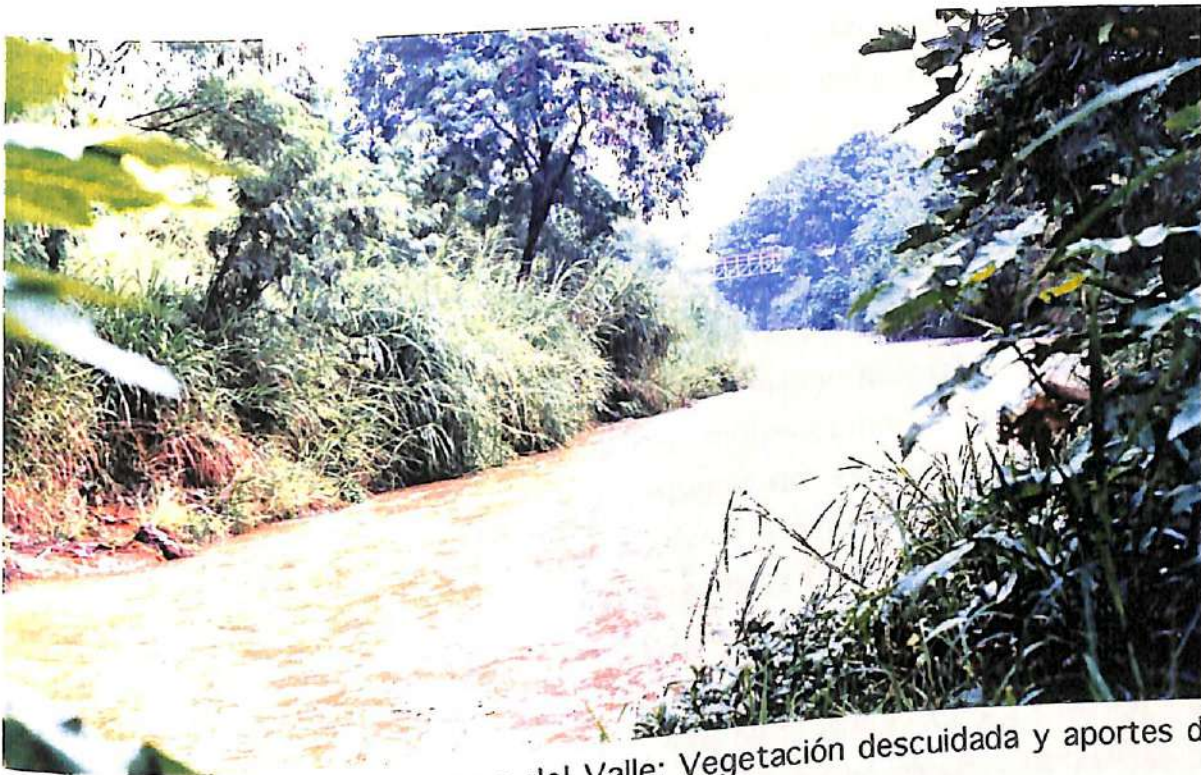
Figura 96. Río Cali. Zona de la Licorera del Valle: Vegetación descuidada y aportes de aguas residuales

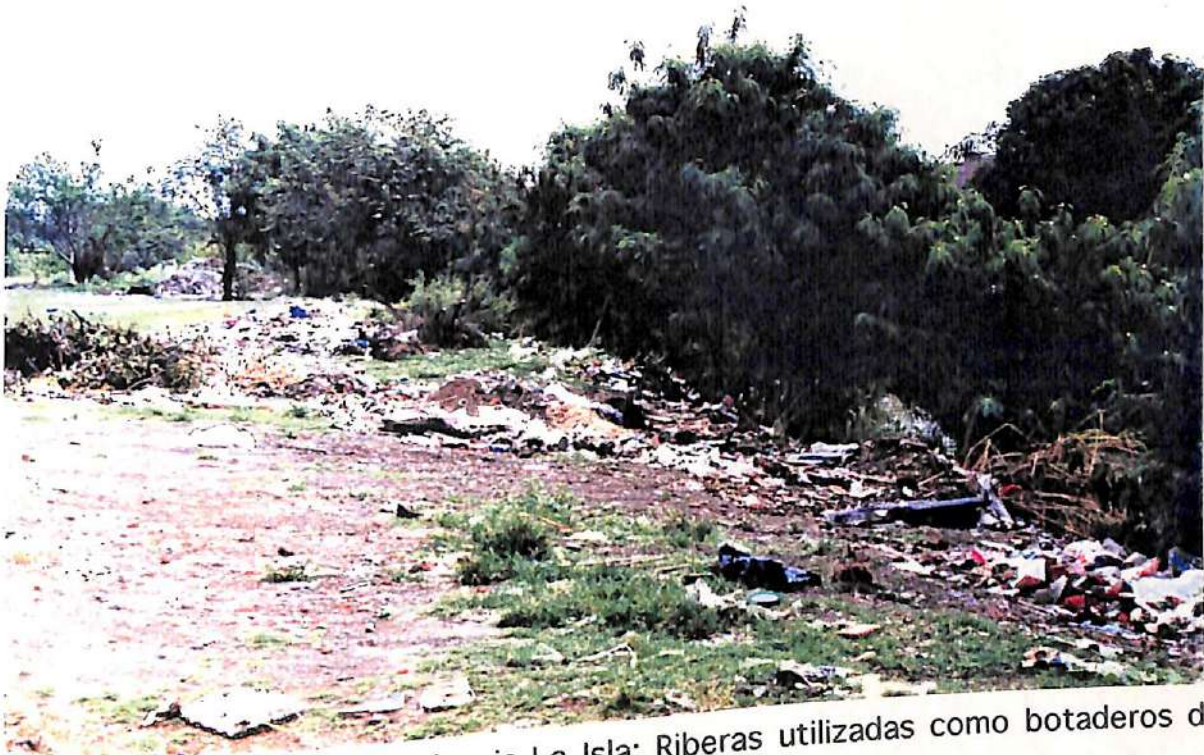
Figura 98. Río Cali en el área del barrio La Isla: Riberas utilizadas como botaderos de basuras y residuos de mantenimiento de jardines.
