**Recuento Fotografico del Recorrido de  
los Rios en las Zonas Urbanas y  
Suburbanas de la Ciudad de Cali**

**ASOAMBIENTE LTDA  
ASESORIAS AMBIENTALES  
CALI MARZO DE 1996**

**RECUESTO FOTOGRAFICO DEL RECORRIDO DE  
LOS RIOS EN LAS ZONAS URBANAS Y  
SUBURBANAS DE LA CIUDAD DE CALI**

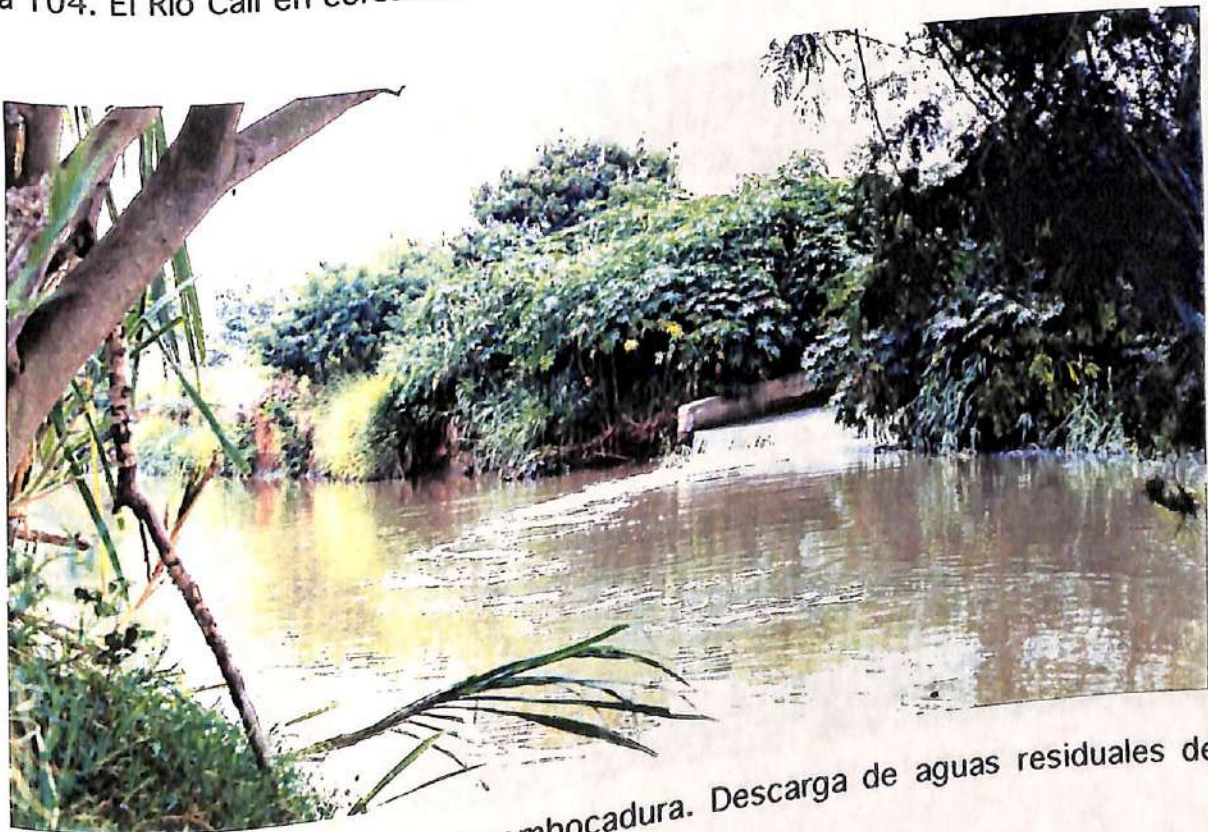
Figura 105. Río Cali cerca a la desembocadura. Descarga de aguas residuales del colector marginal izquierdo

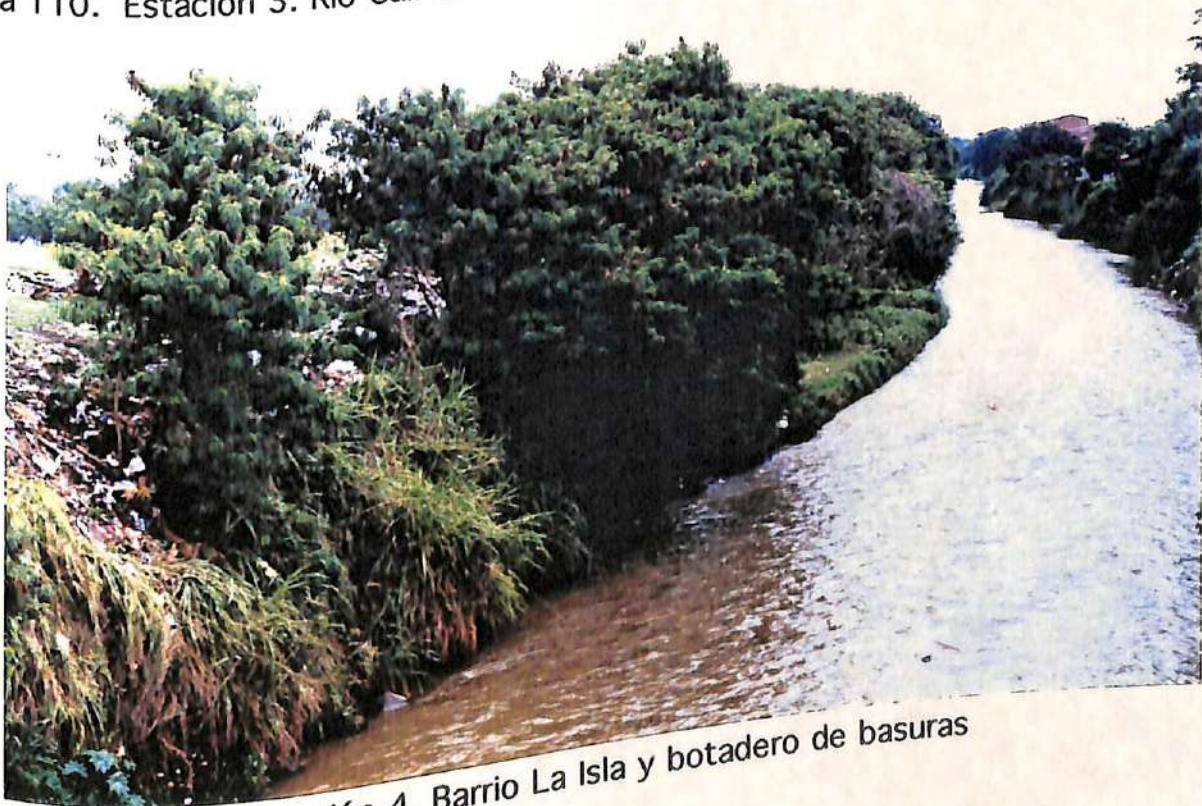
Figura 111. Río Cali. Estación 4. Barrio La Isla y botadero de basuras
