**Recuento Fotografico del Recorrido de  
los Rios en las Zonas Urbanas y  
Suburbanas de la Ciudad de Cali**

**ASOAMBIENTE LTDA  
ASESORIAS AMBIENTALES  
CALI MARZO DE 1996**

**RECUESTO FOTOGRAFICO DEL RECORRIDO DE  
LOS RIOS EN LAS ZONAS URBANAS Y  
SUBURBANAS DE LA CIUDAD DE CALI**

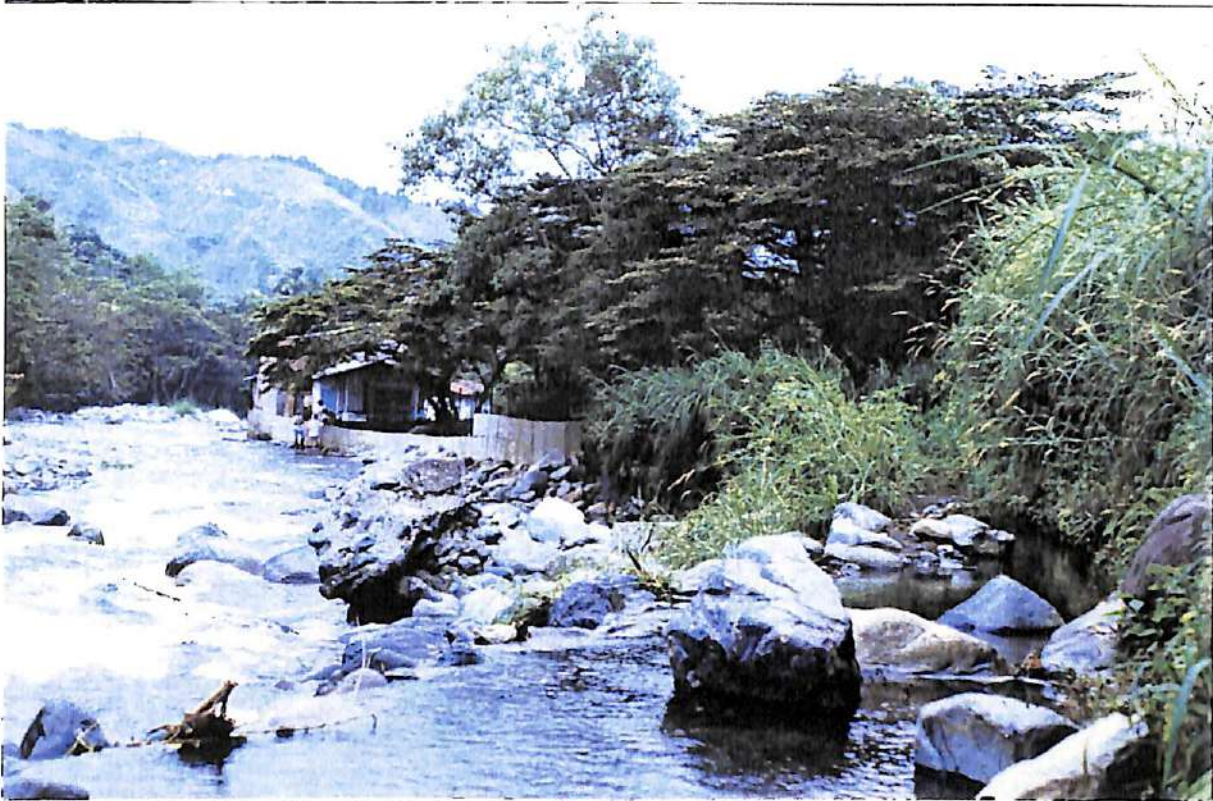
Figura 6. Estación 1 La Vorágine Sector de Playita

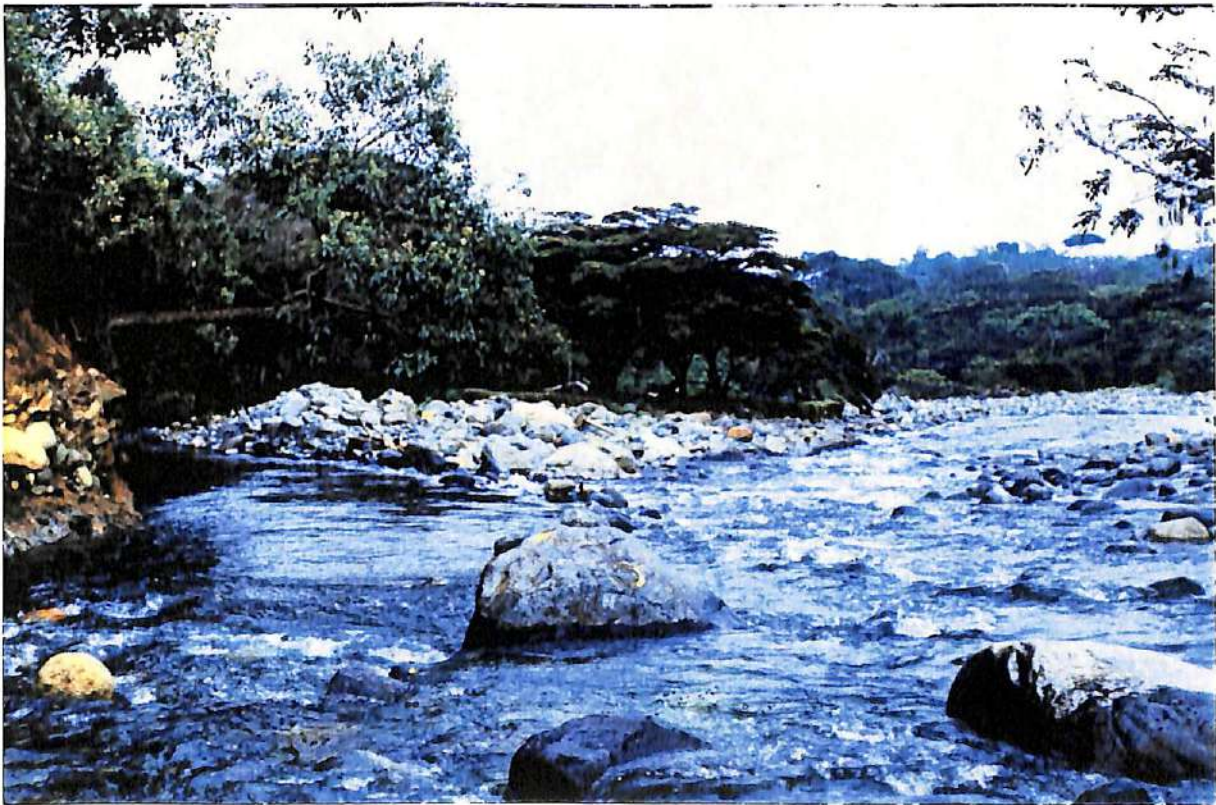
Localizada en proximidades a la segunda entrada del Parque recreacional (Figura 7).

Figura 7. Estación 2. Parque de la Salud

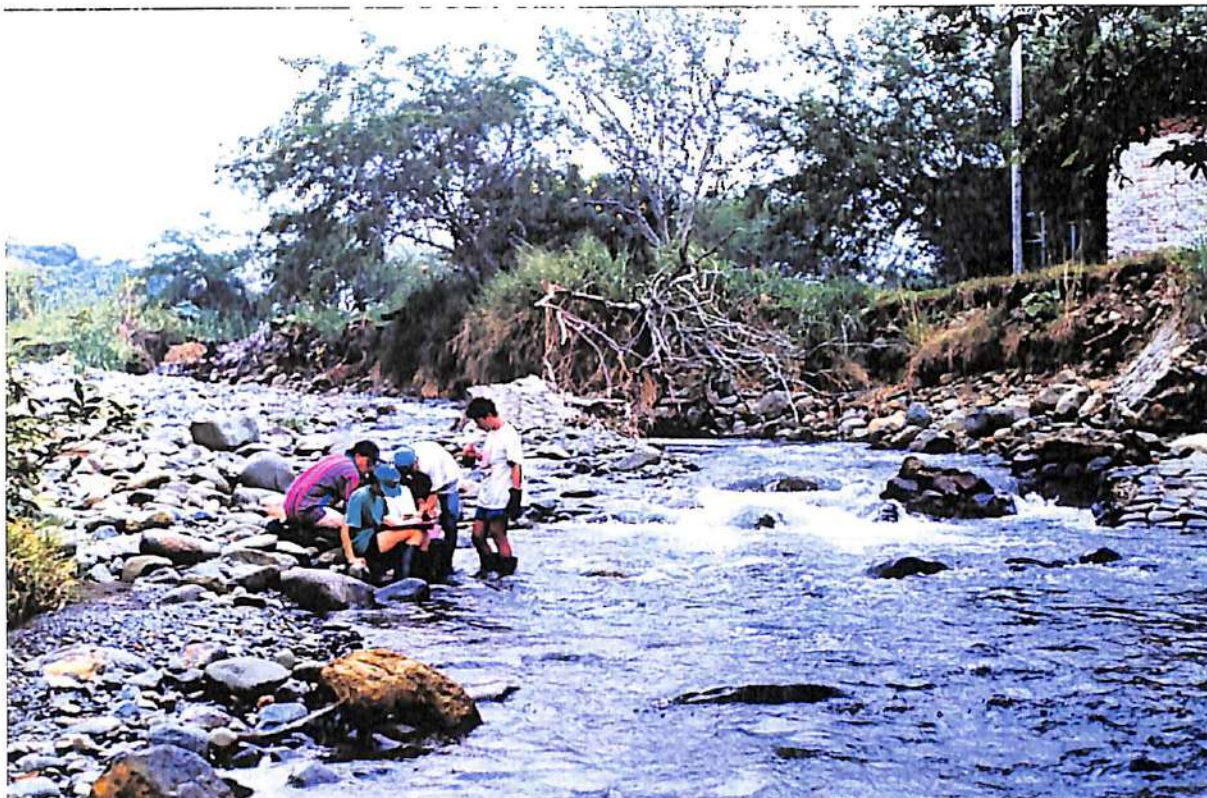
Figura 8. Estación 3 localizada en la parte posterior del Club Shalom

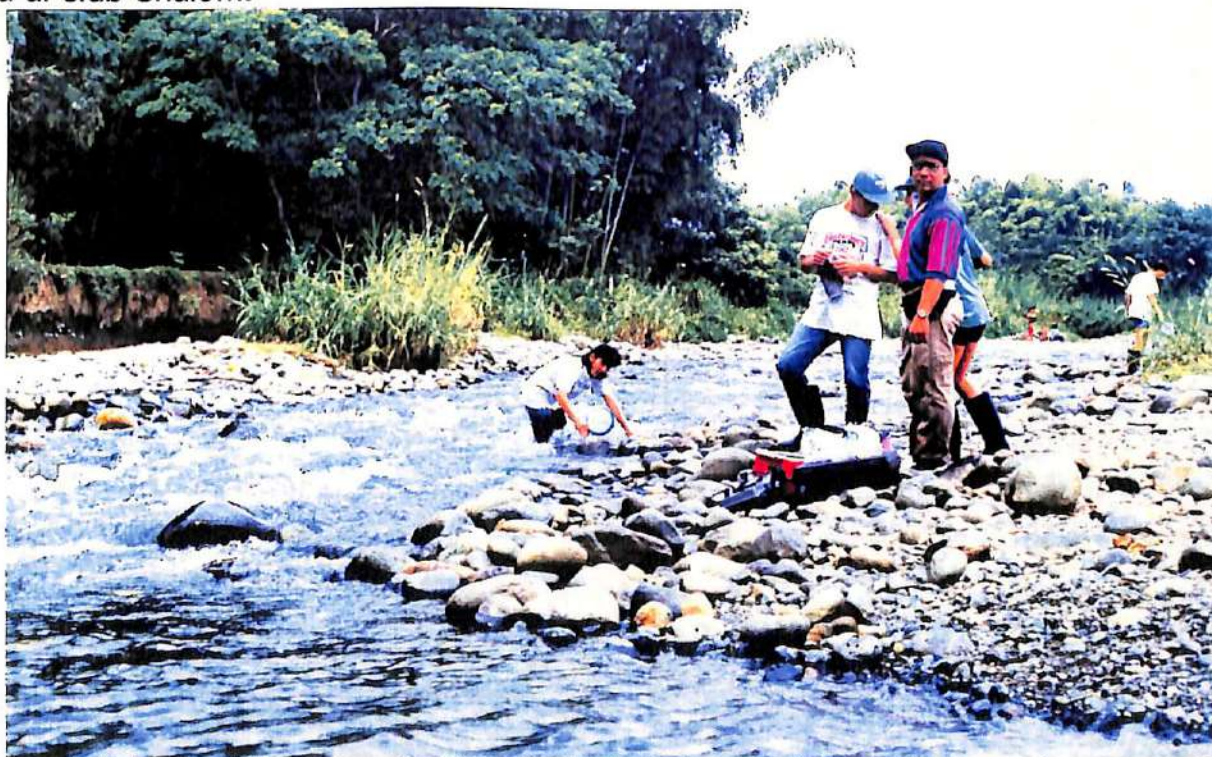
Ubicada a 500 metros antes de la desembocadura del Río Pance al Río Jamundí cerca a la parte posterior del Centro Recreacional COMFANDI - sur (Figura 11). Esta zona es frecuentemente usada como balneario (Figura 12)

Figura 11. Estación 4 localizada cerca a la parte posterior del Centro Recreacional COMFANDI - sur.

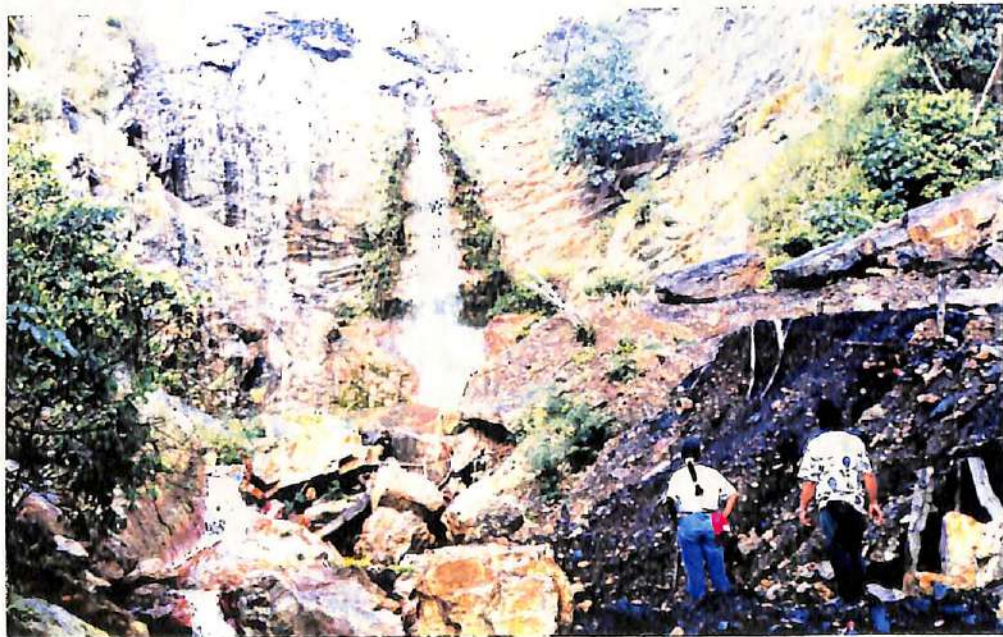
El río fluye en dirección norte a sur-este. Es una cuenca con pendientes moderadas a altas en la primera parte de su recorrido. En el corto trayecto entre su nacimiento y el sector de la Buitrera se evidencian procesos erosivos y mantos carboníferos en explotación (Figura 13 y 14). Antes de su entrada a la zona urbana, el río recibe descargas de algunas líquidas y escombros de algunas minas de carbón y de alguna manera recibe parcialmente las aguas servidas y pluviales de algunas parcelaciones del sector de La Buitrera.

Figura 14. Explotaciones carboníferas en las riberas de la parte alta del río Lili.

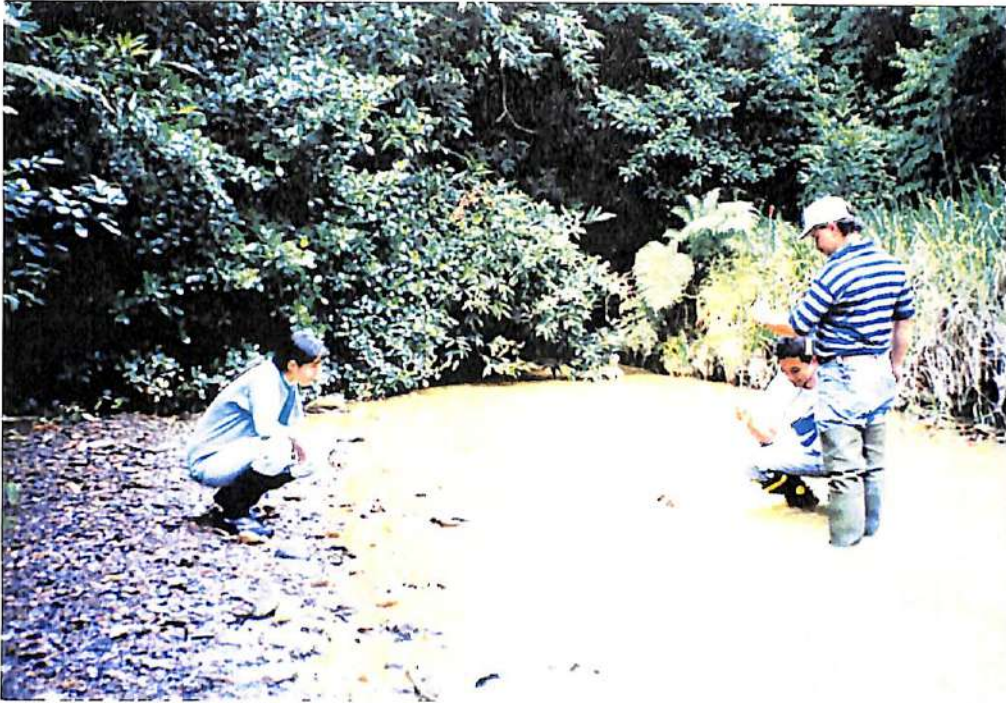
La Figura 15 presenta un detalle del río Lili a la altura de las minas de carbón, durante la realización de un aforo. La coloración de las aguas muestra el efecto de descargas y actividades que afectan al río. En algunos tramos el río ha sufrido la alteración de su curso. El río recibe en la zona suburbana alta, a la entrada a la ciudad, la descarga de escombros y aguas de las minas.

Figura 15. Aguas del río Lili en cercanías de las minas de carbón de la región alta

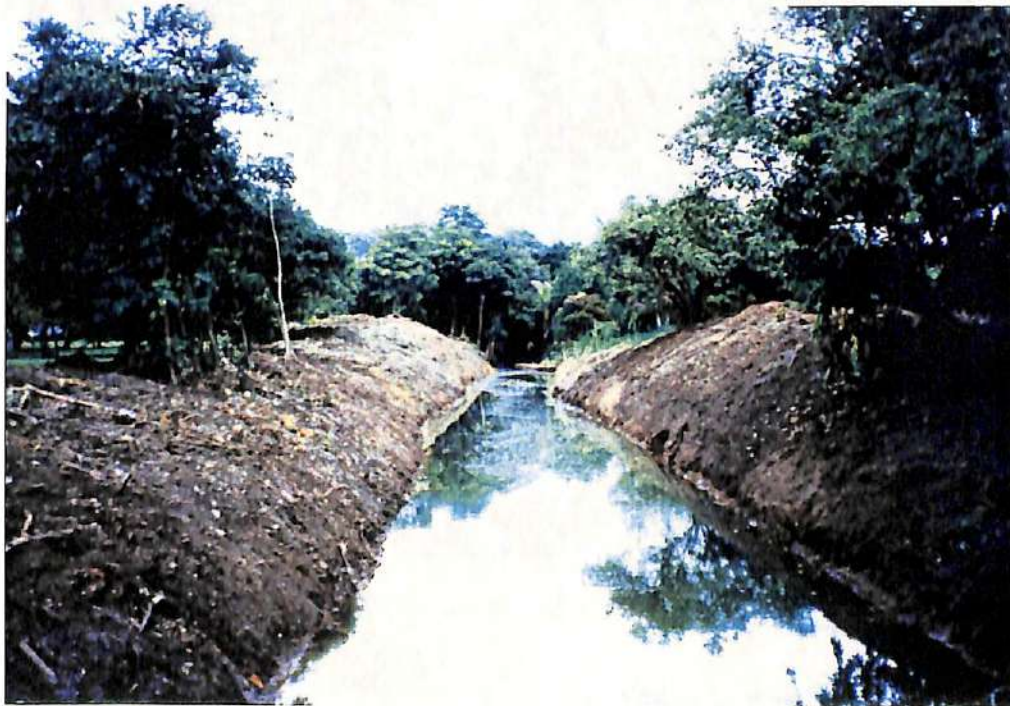
El material arrojado al río, basuras y escombros de minas y construcciones, ha reducido en algunos tramos la capacidad de conducción de agua, pues ellos se depositan en zonas de menor pendiente. En el sector de Ciudad Jardín, se han presentado desbordamientos, el último ocurrió hace dos años en el mes de marzo, afectando vías, viviendas y zonas públicas; la figura 16, ilustra este sector.

Figura 16. Río Lili al paso por Ciudad Jardín.

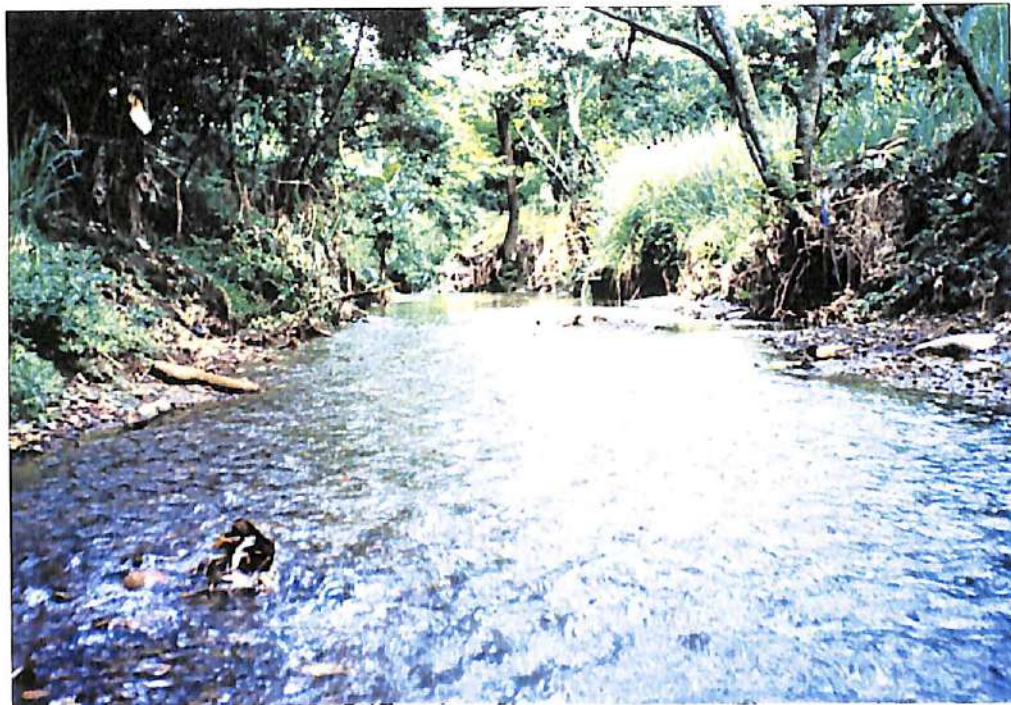
Durante la visita realizada a lo largo del río Lili, se pudo constatar la realización de obras de corrección de la sección del río, a la altura del Puente de la Calle 16 cerca al CAI de Ciudad Jardín; el aspecto del río en este sector se puede apreciar en la figura 17.

Figura 17. Río Lili aguas arriba del puente de la Calle 16 CAI Ciudad Jardín.

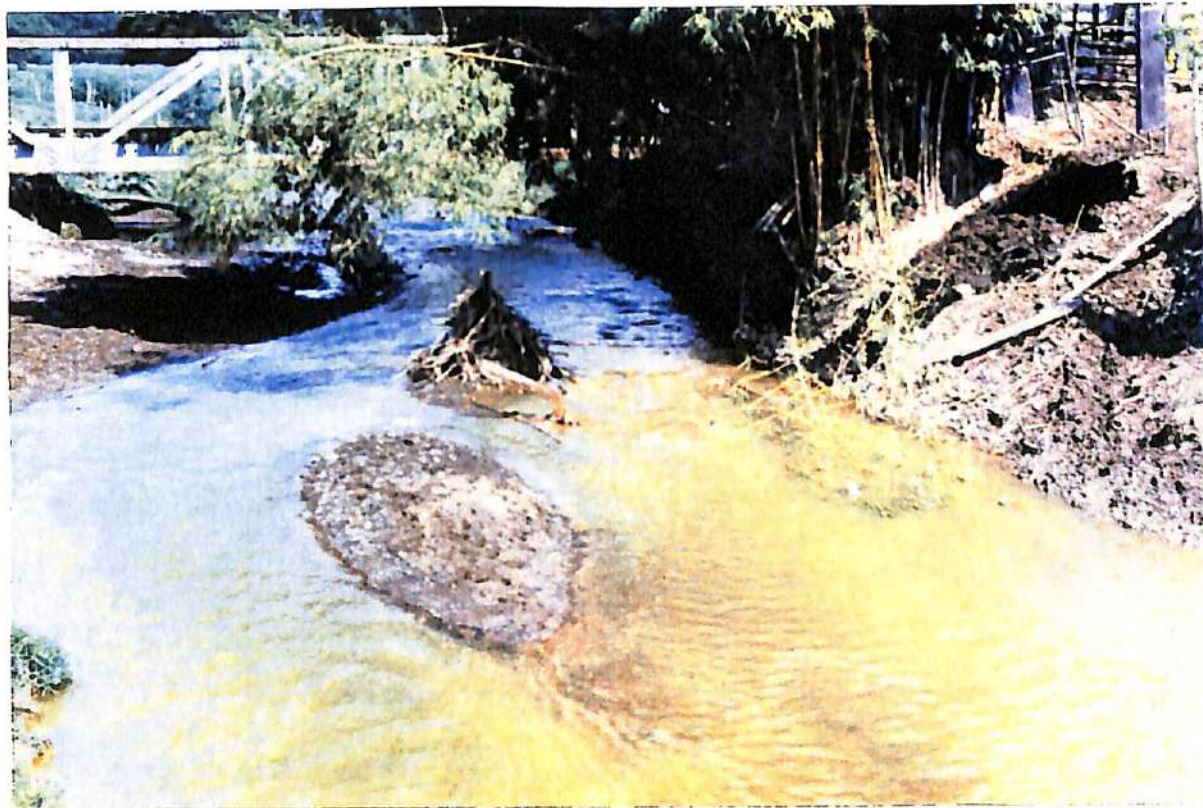
Después del cruce con la Vía Panamericana, el río atraviesa campos agrícolas principalmente sembrados de caña de azúcar, para finalmente entrega sus aguas al Canal Sur. La figura 18 presenta un aspecto del río en la Estación de Cañasgordas, la cual se encuentra unos metros aguas arriba del cruce del río con la vía Panamericana.

Figura 18. Río Lili en la estación Cañasgordas, cerca a la vía Panamericana.

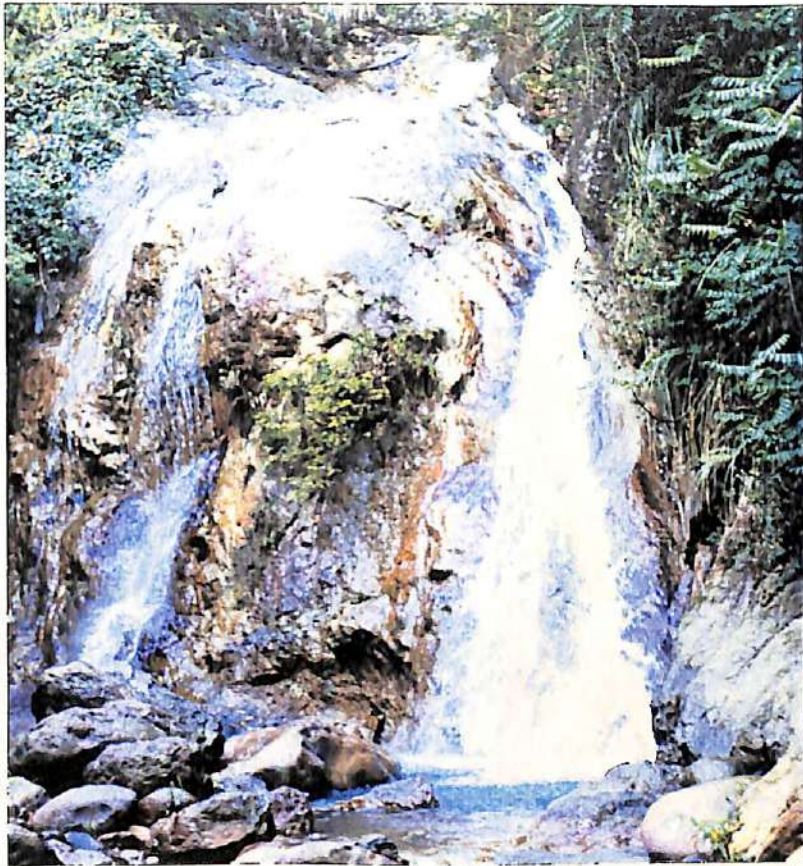
Localizada 20 metros después de la zona de explotación carbonífera (Figura 19).

Figura 19. Quebrada Hoyo frío que cae al río Lili por la izquierda en la estación 1.

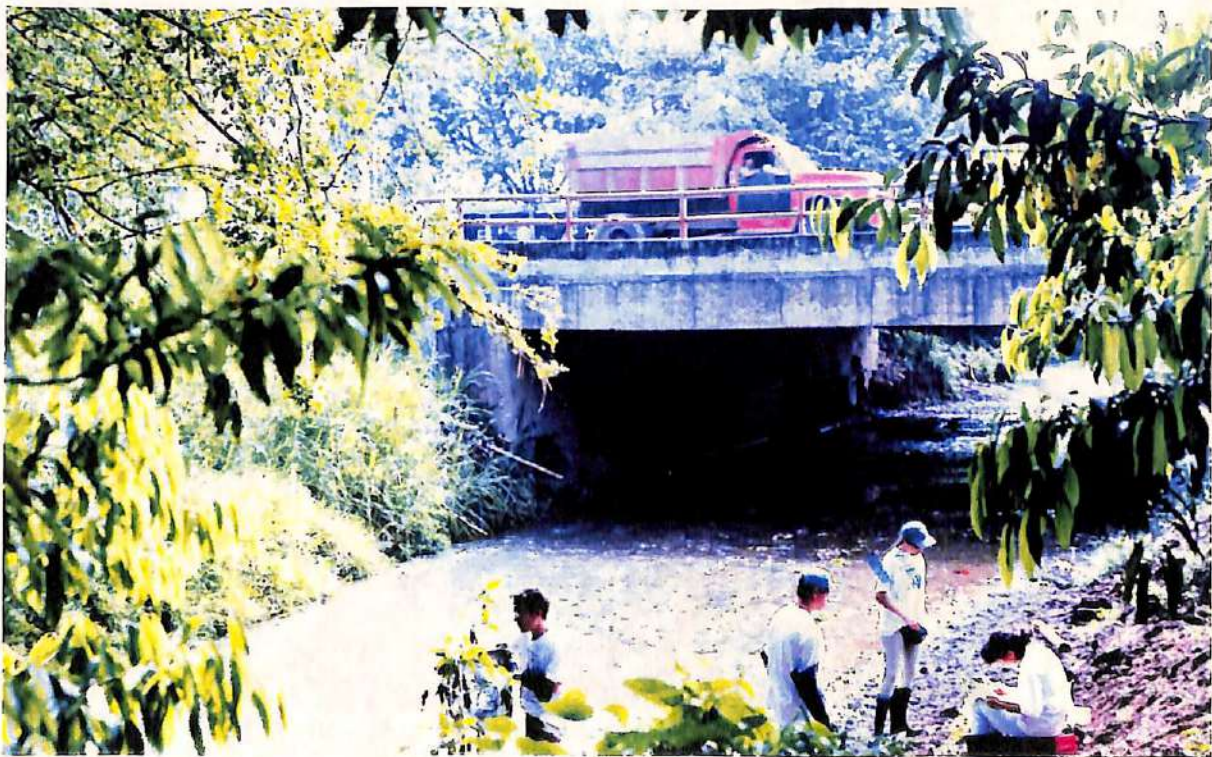
Ubicada a 300 metros de la Inspección de Policía de Ciudad Jardín, bajo el puente de la avenida que comunica a Cali con Pance (Figura 20). Ceca de este punto se vierten las aguas de un lago artificial de Ciudad Jardín (Figura 21)

Figura 20. Estación 3. Puente del barrio Ciudad Jardín sobre el río Lili

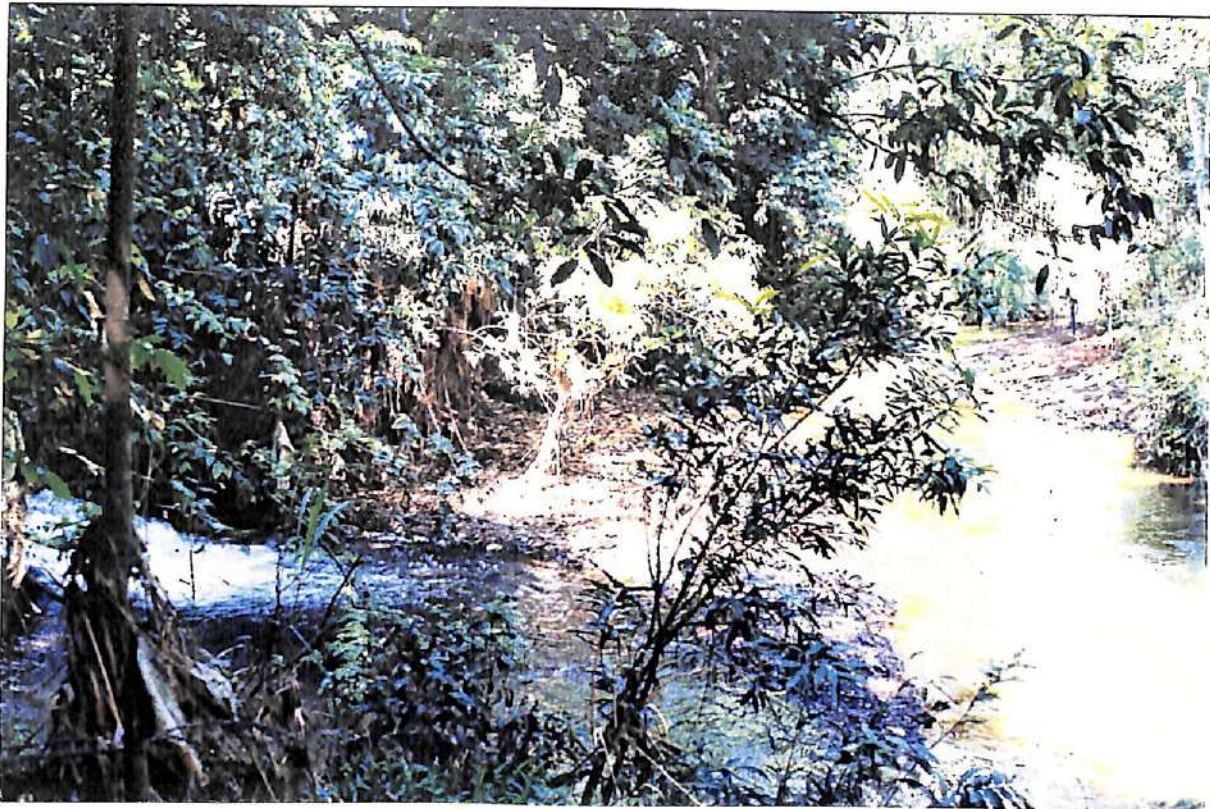
Figura 21. Unión del río Lili (derecha) con un drenaje de aguas del lago de Ciudad Jardín (izquierda) antes de la estación 3.

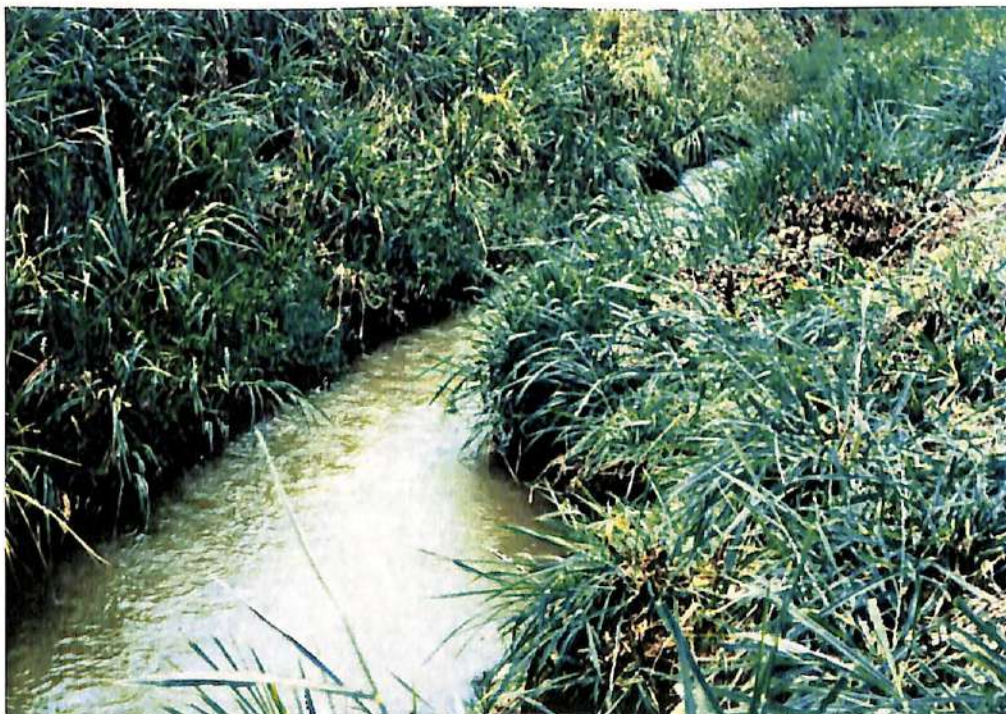
Ubicada a 500 metros después de la autopista Cali - Jamundí (parte posterior de las oficinas de la Constructora Meléndez). En esta parte el río forma un pequeño canal natural bordeado por vegetación herbácea (Figura 22) y recibe aportes de aguas servidas a través de tubos rudimentarios (Figura 23).

Figura 22. Cauce estrecho, en forma de caño, del Río Lili, en la zona de la constructora Meléndez.

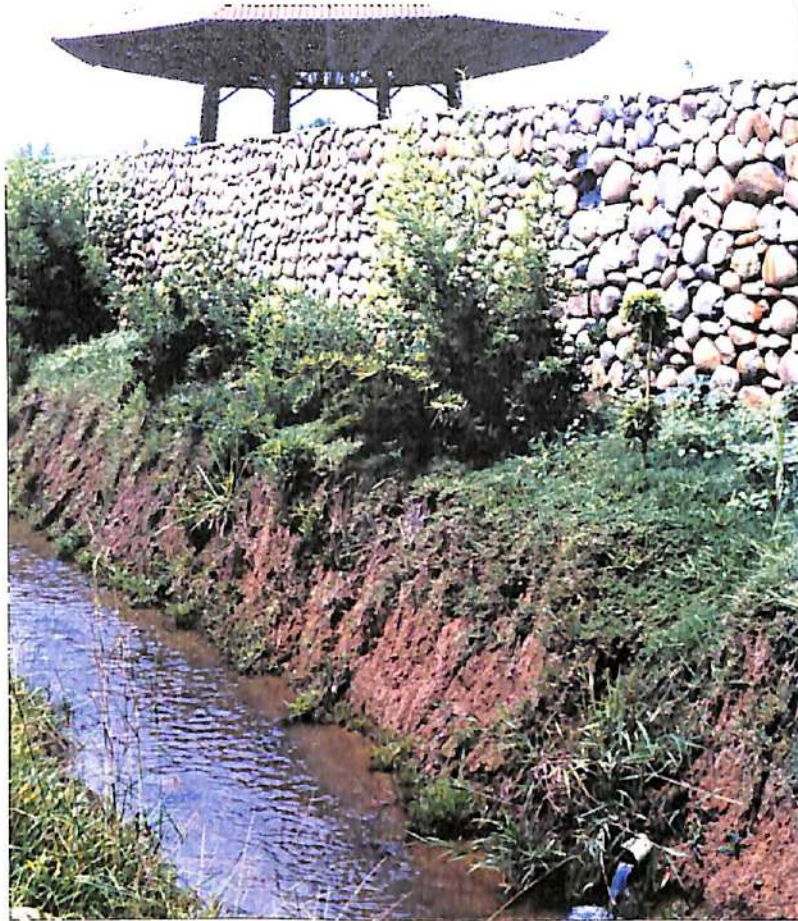
Figura 23. Vertimientos de aguas residuales al río Lili, y construcción de un muro en piedra sobre la franja contigua a la zona de la constructora Meléndez Estación 4.

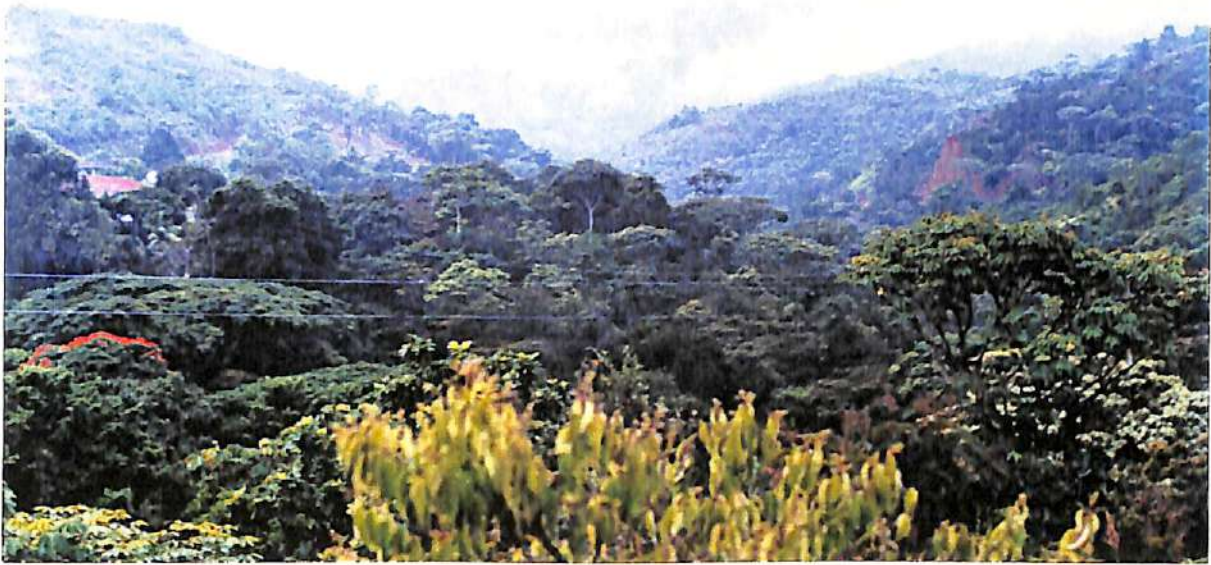
Nace en los Farallones de Cali, fluye en dirección Norte a Sureste. La unidad fisiográfica que caracteriza esta cuenca es la de montaña. Comprende cimas y laderas con vegetación que varía de abundante a escasa (Figura 25). La parte plana corresponde a la zona urbana del sur de la ciudad de Cali, la cual hace los vertimientos de origen doméstico sobre su cauce, y desembocando posteriormente en el Río Cauca, luego de un recorrido aproximado de 25 km.

Figura 25. Vista cuenca del rio Meléndez (Puente alta). Cruce.

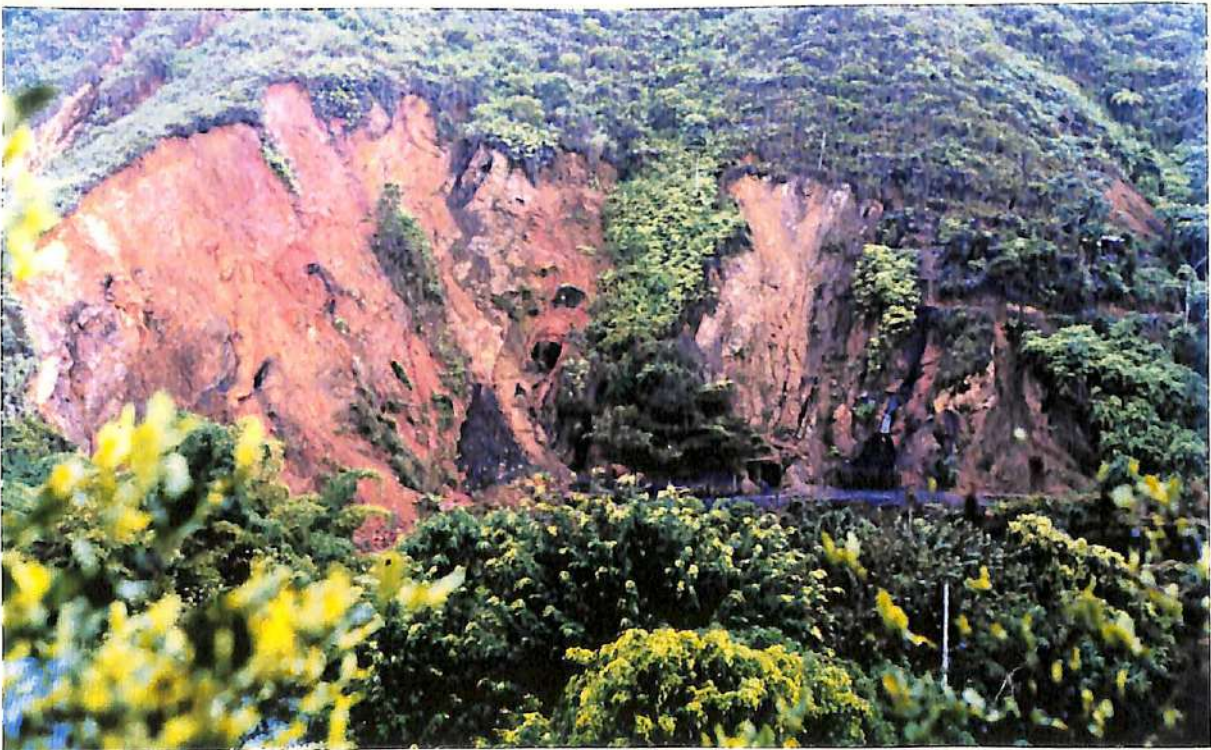
Existen explotaciones de canteras especialmente activas, las cuales generan inestabilidad potencial en algunas porciones del área de la parte alta (Figura 26). Igualmente existen algunos restos de represas fabricadas en cemento para la generación de energía hidroeléctrica y que funcionaron en el pasado pero hoy se han abandonado (Figura 27).

Figura 26. Actividad Extracción de Carbón en las riberas del Rio. Meléndez

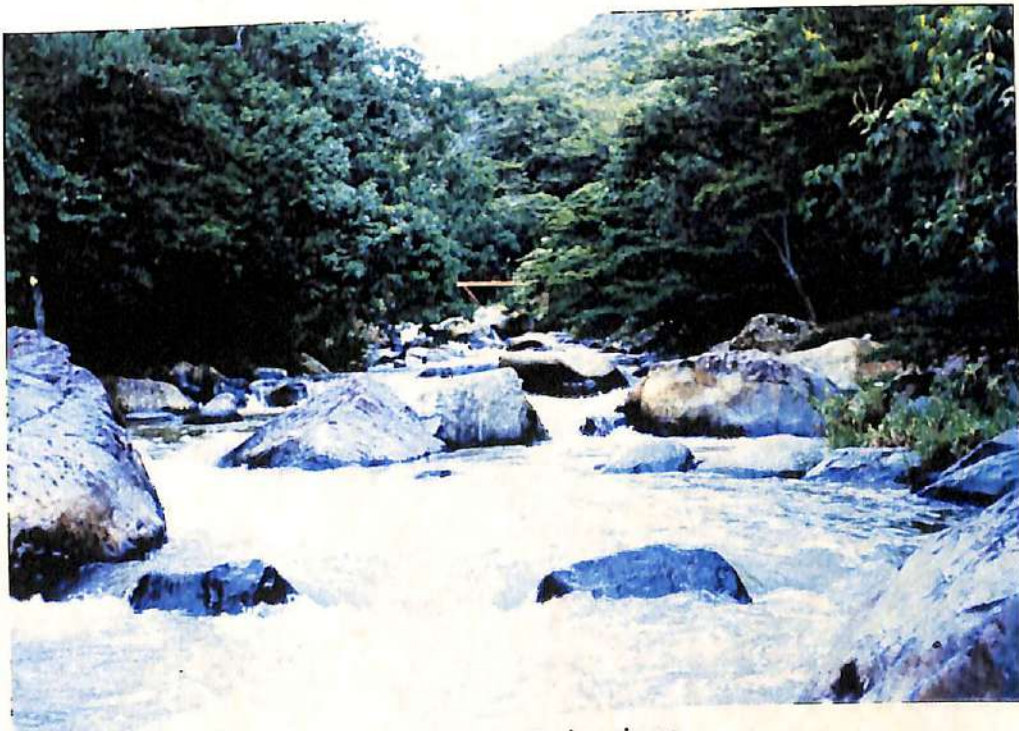
Una buena parte de las aguas es derivada a la Planta de tratamiento del Acueducto de la Reforma, después de este tramo conocido como la Fonda hacia abajo y pasando por Polvorines hasta la calle Quinta, el río recibe a lo largo de su recorrido algunas descargas de aguas servidas de viviendas, explotaciones agropecuarias, basuras y escombros (Figuras 28 y 29). La presencia de cantos rodados, piedras de buenas dimensiones y cobertura vegetal en las márgenes del río, le dan una buena protección contra la erosión del lecho en la mayor parte de este tramo. La figura 30, presenta un aspecto del río Meléndez en el sector de Polvorines.

Figura 30. Rio Meléndez en el sector de Polvorines.

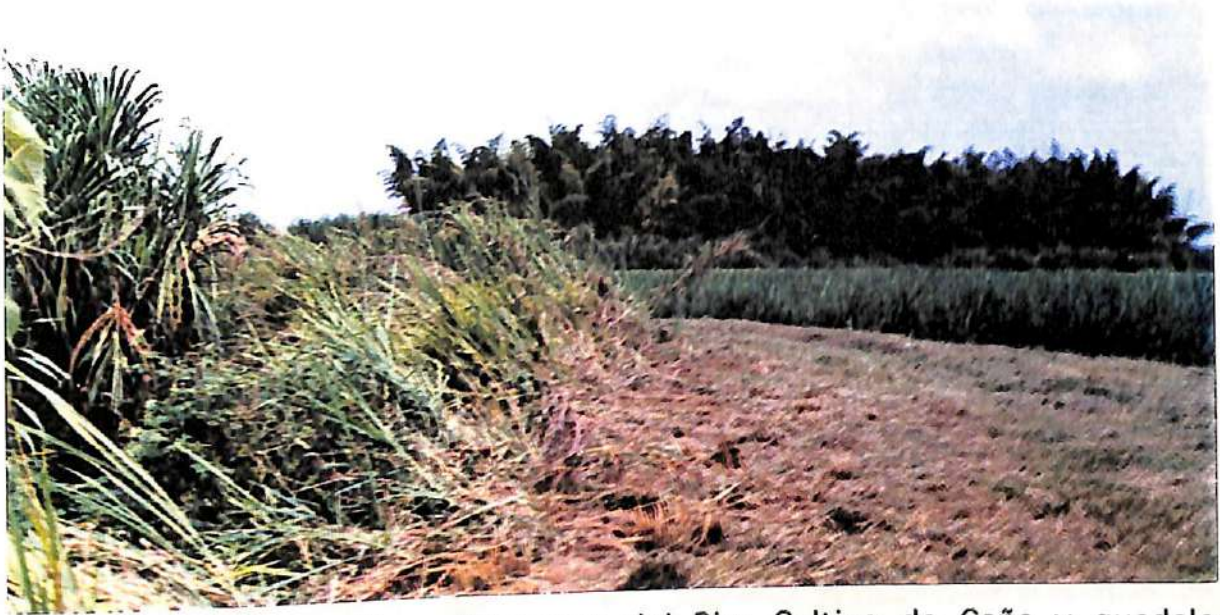
Figura 31. Rio Meléndez. Usos Márgenes del Rio: Cultivo de Caña y guadales conservados

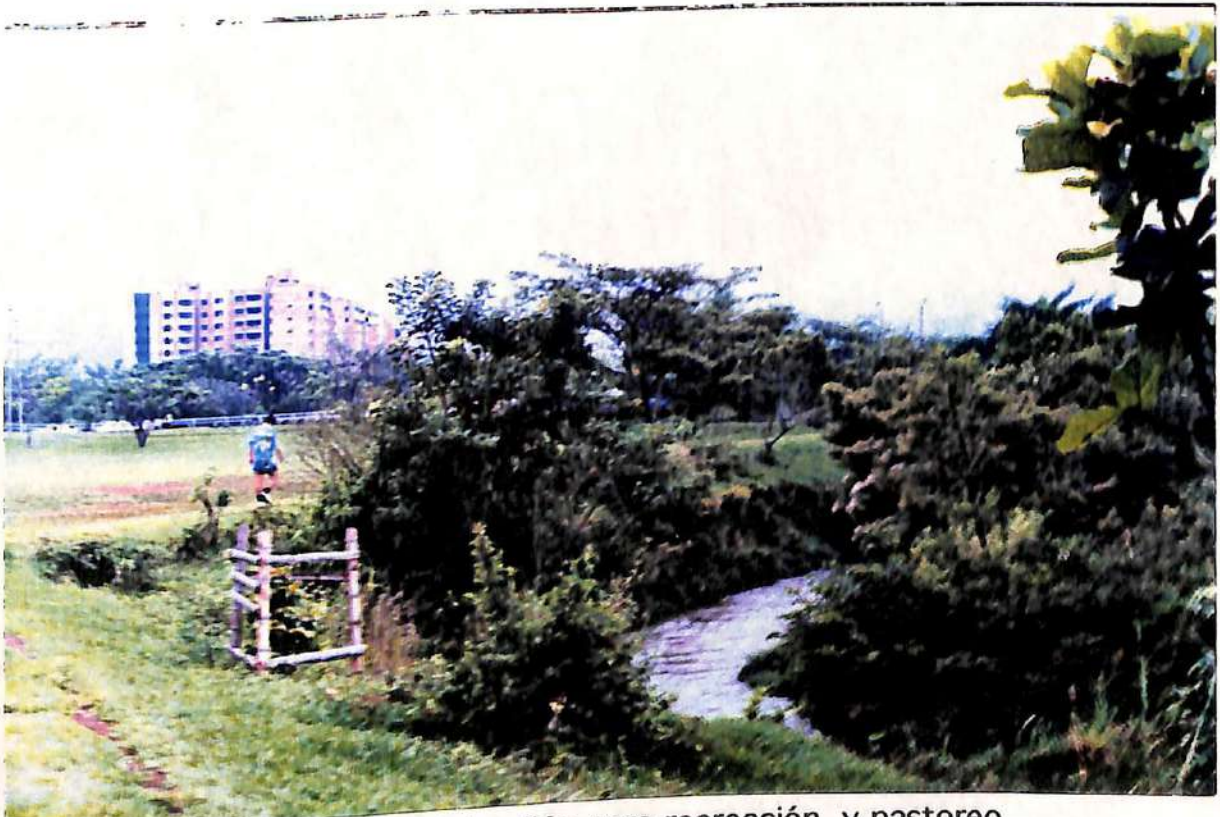
Figura 32. Rio Meléndez. Usos del Jarrillón para recreación. y pastoreo

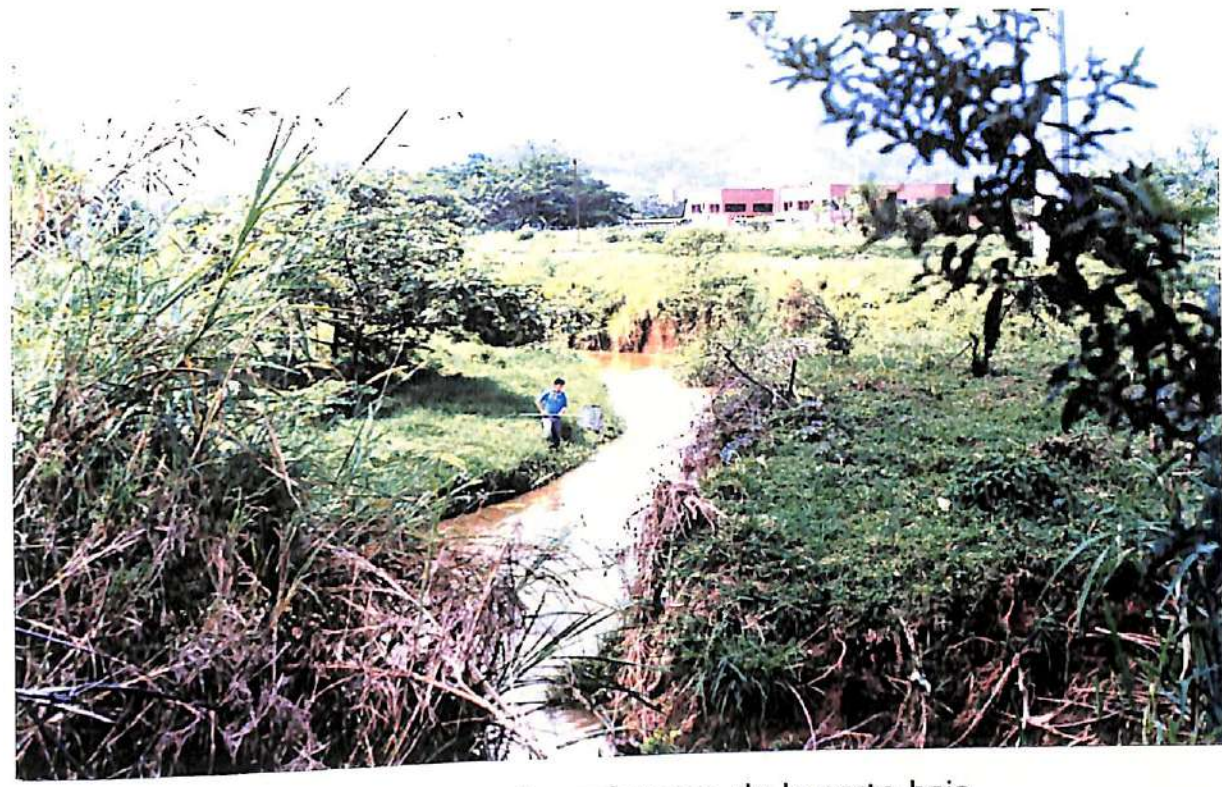
Figura 33. Rio Meléndez. Potreros en las márgenes de la parte baja.

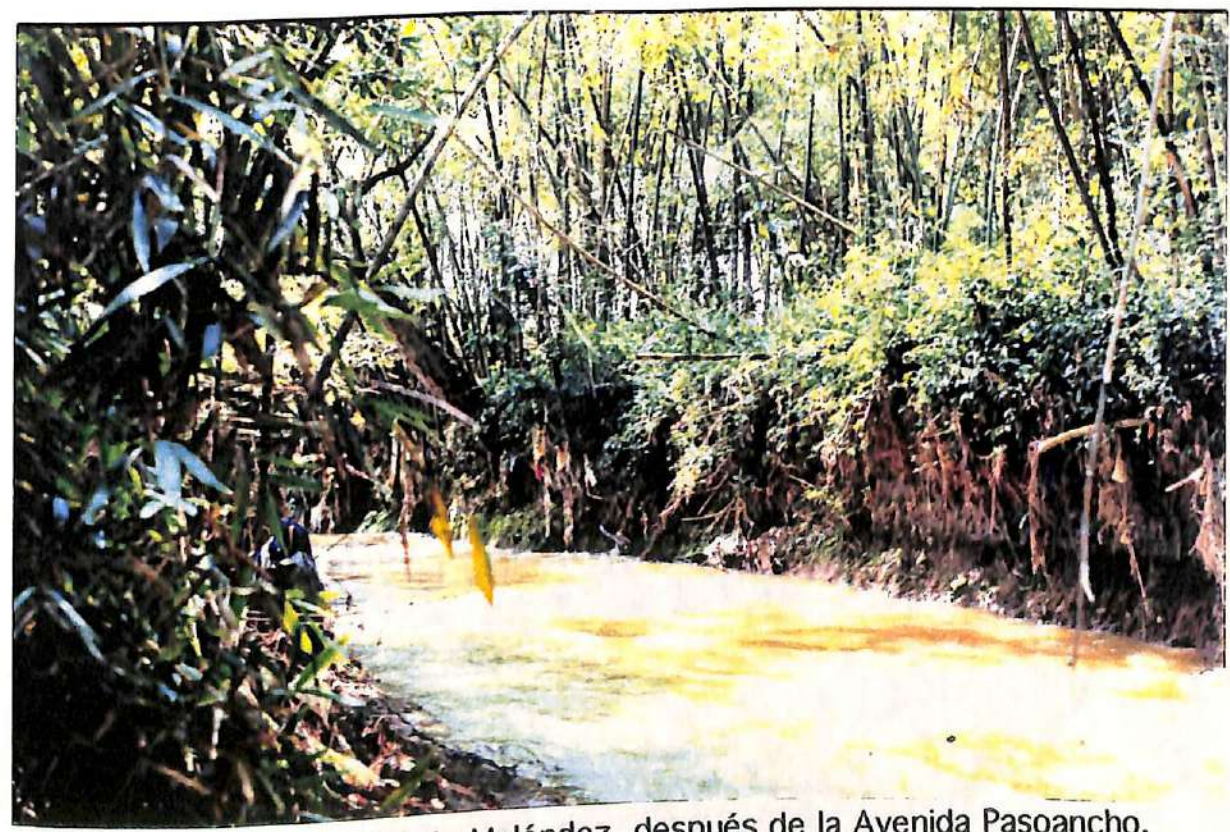
Figura 34. Margen derecha del rio Meléndez después de la Avenida Pasoancho.

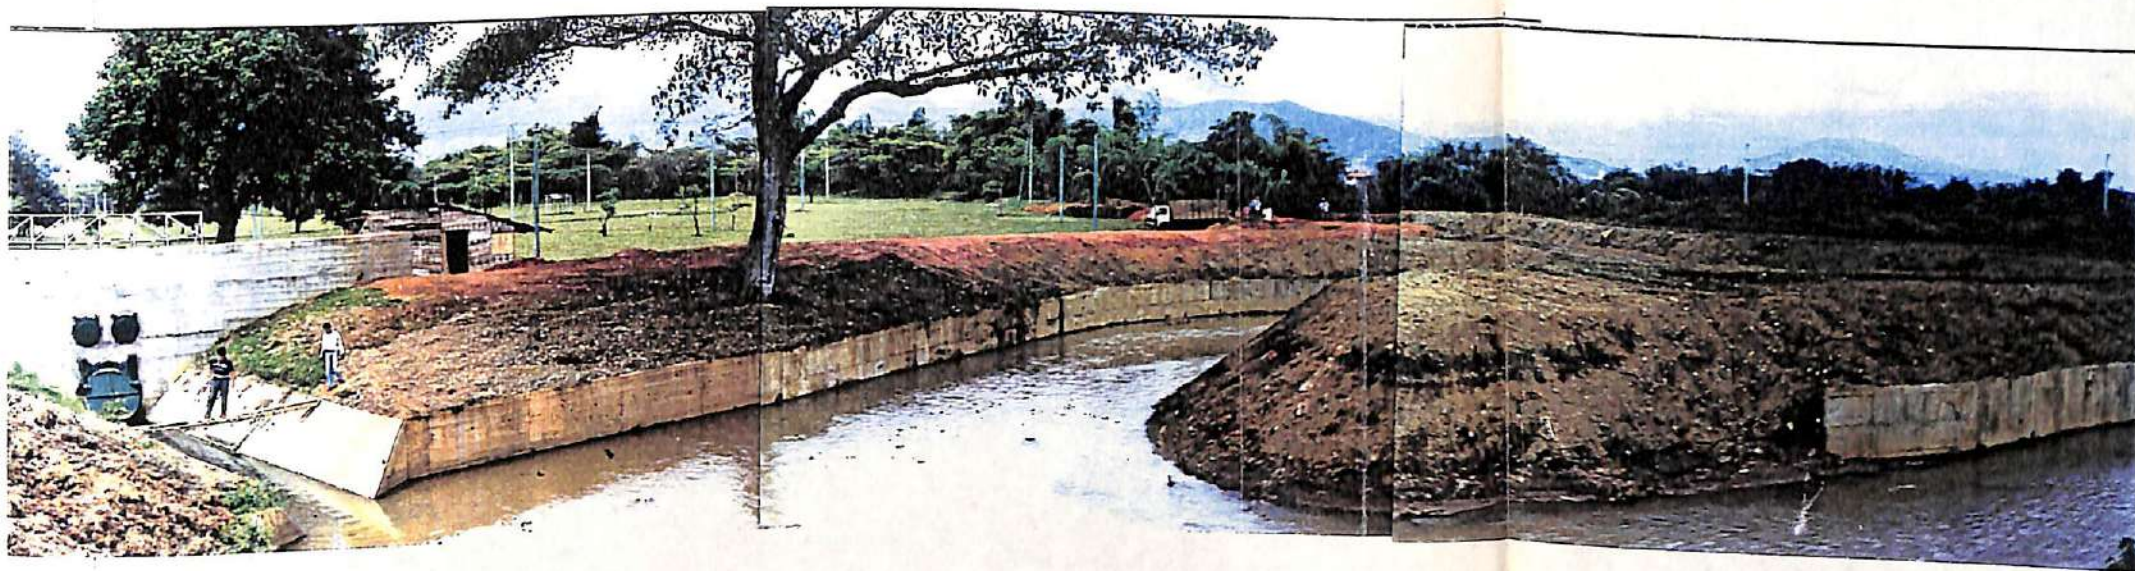
Figura 35 Río Meléndez. Cercanías del Barrio Ingenio III. Construcción Jarrillón. Márgen derecha. Dique de agua lluvia para su ingreso al río.

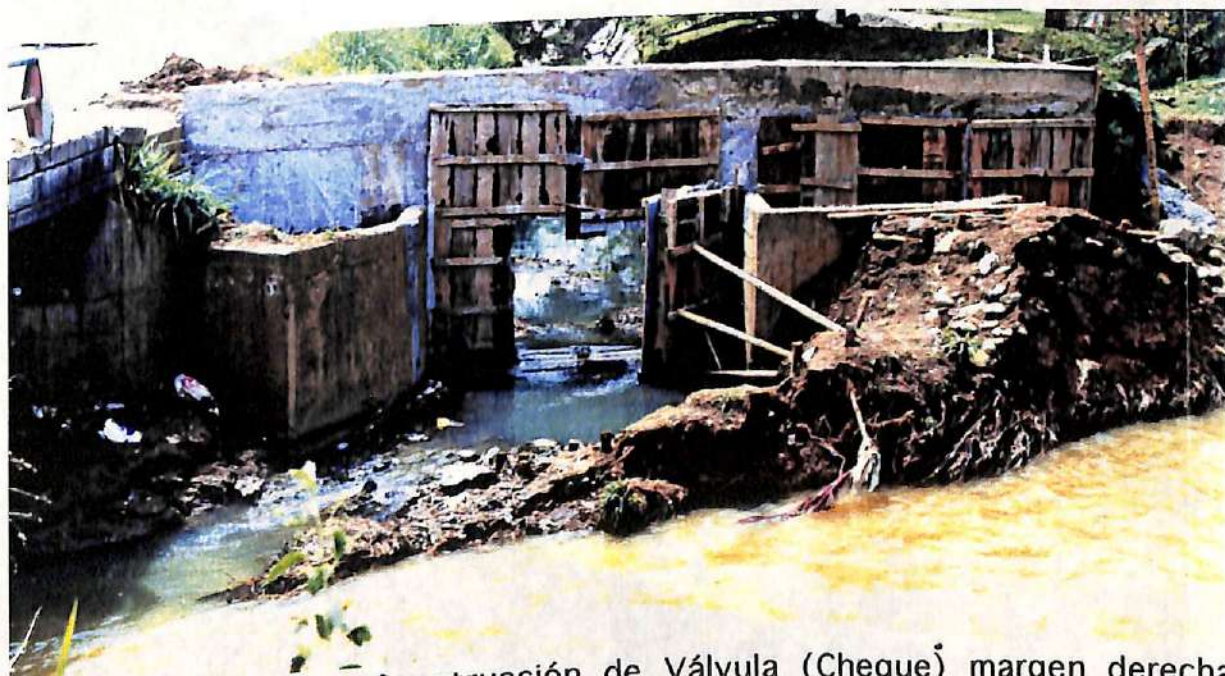
Figura 36. Río Meléndez. Construcción de Válvula (Cheque) margen derecha. Desembocan aguas residuales del canal paralelo a la Simón Bolívar.

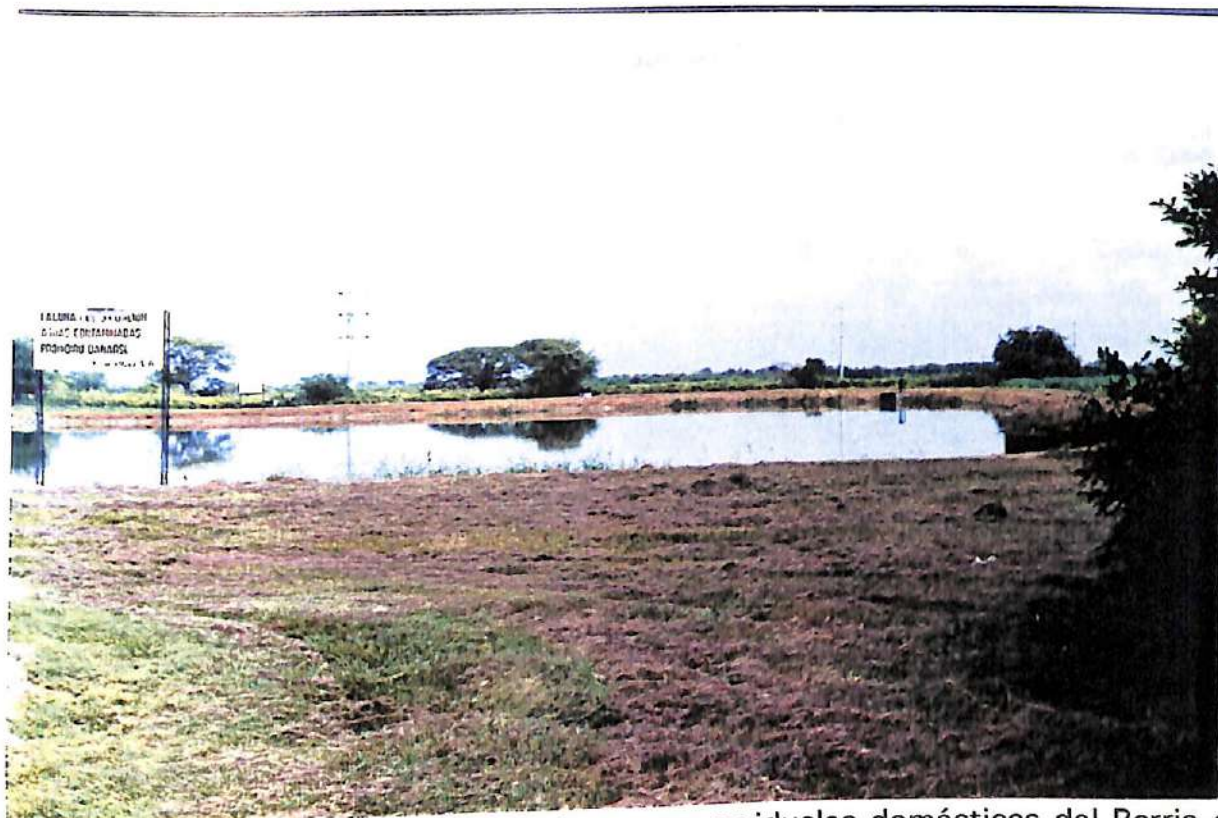
Figura 37. Lagunas de sedimentación de las aguas residuales domésticas del Barrio el Caney.
