**Recuento Fotografico del Recorrido de  
los Rios en las Zonas Urbanas y  
Suburbanas de la Ciudad de Cali**

**ASOAMBIENTE LTDA  
ASESORIAS AMBIENTALES  
CALI MARZO DE 1996**

**RECUESTO FOTOGRAFICO DEL RECORRIDO DE  
LOS RIOS EN LAS ZONAS URBANAS Y  
SUBURBANAS DE LA CIUDAD DE CALI**

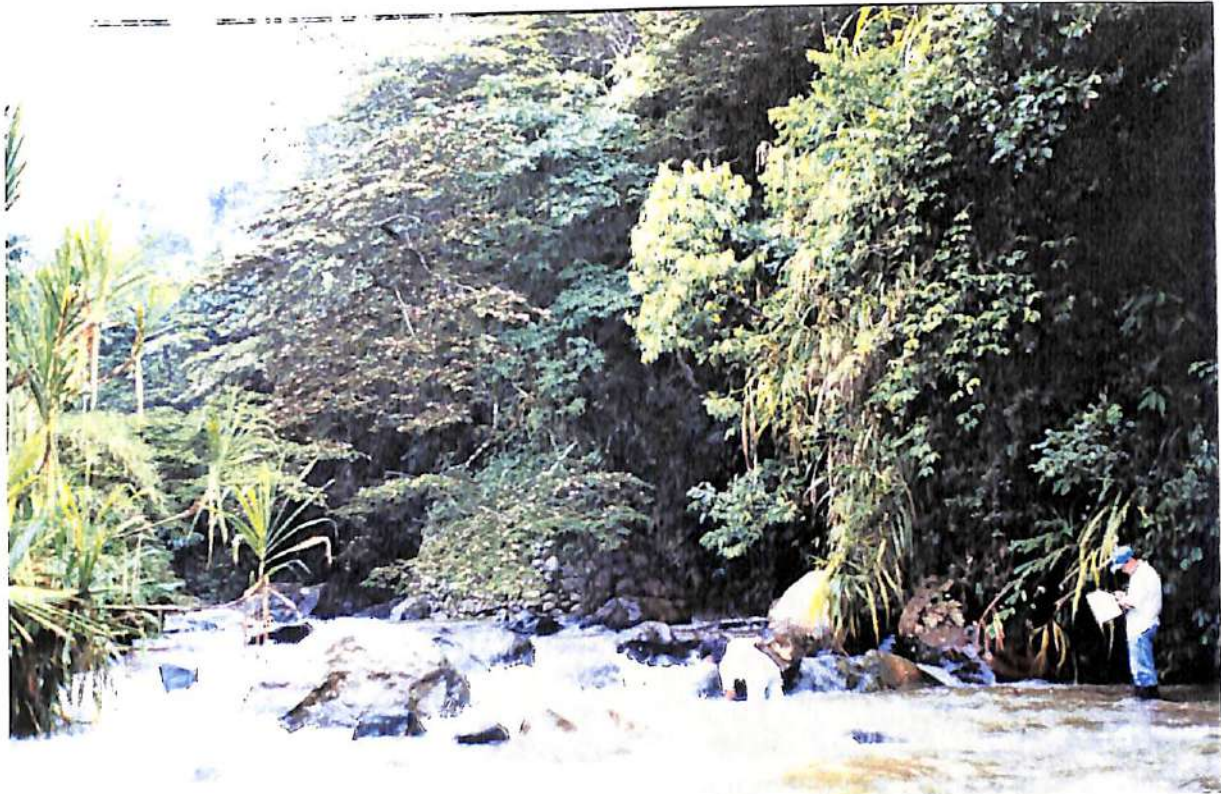
El punto de muestreo se realizó bajo el puente que comunica a Cali con el caserío La Candelaria (Figura 39.).

Figura 39. Rio Meléndez. Estación 1. La Fonda.

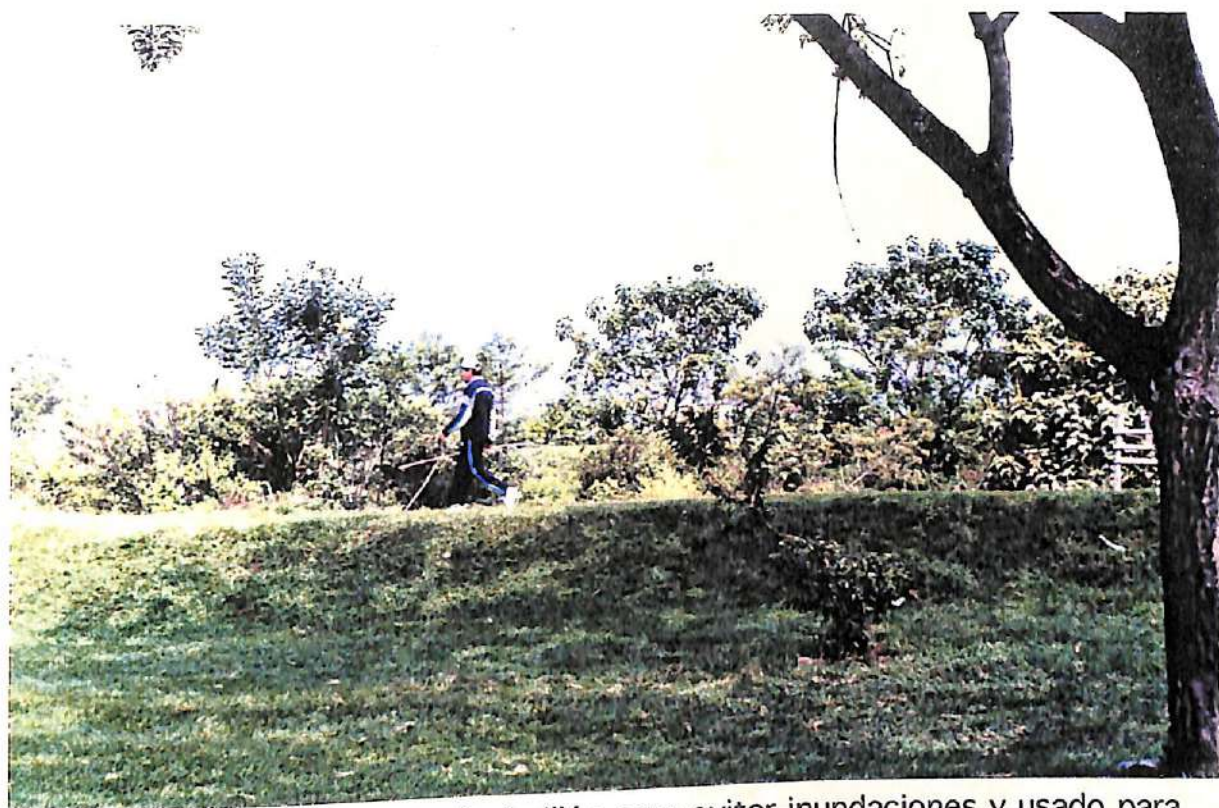
Figura 41. Rio Meléndez. Estación 3. Jarillón para evitar inundaciones y usado para recreación.

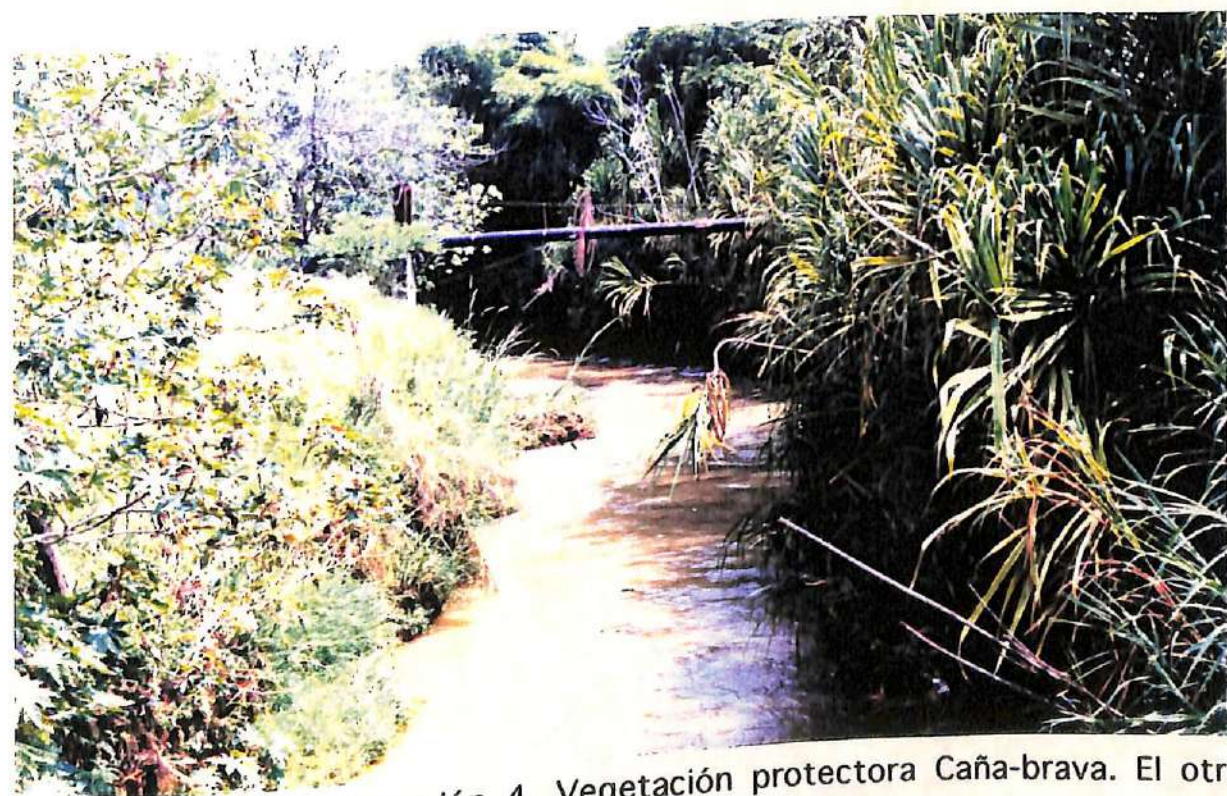
Figura 42. Rio Meléndez. Estación 4. Vegetación protectora Caña-brava. El otro margen es un potrero con viviendas (Barrio Comfandi)

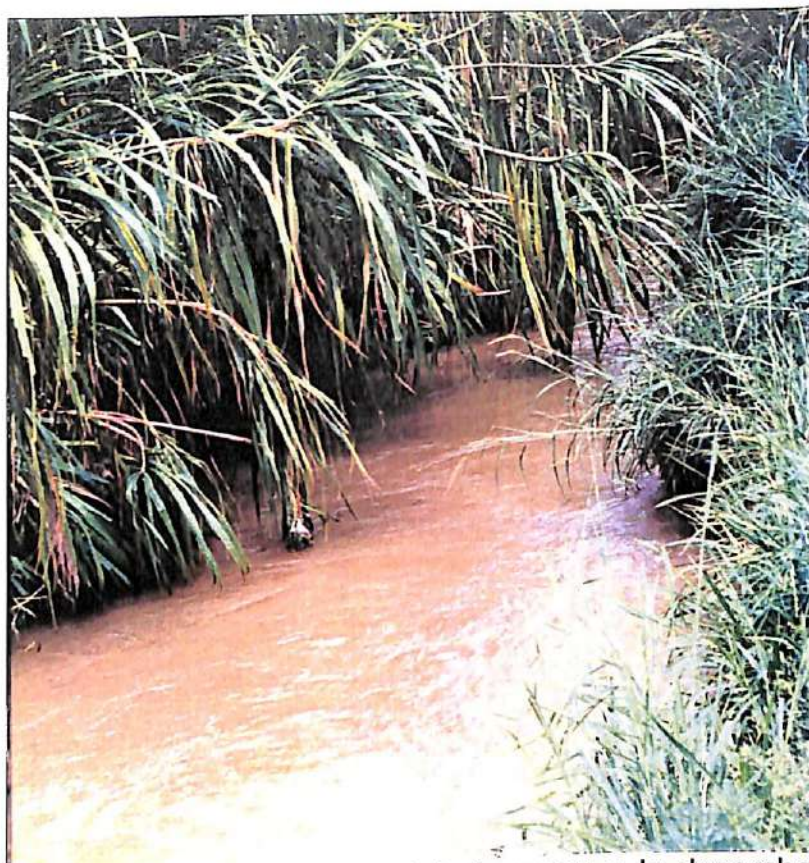
Figura 43. Rio Meléndez. Estación 5. Curso del río cerca a la desembocadura al canal Sur. Propiedad constructora Meléndez.

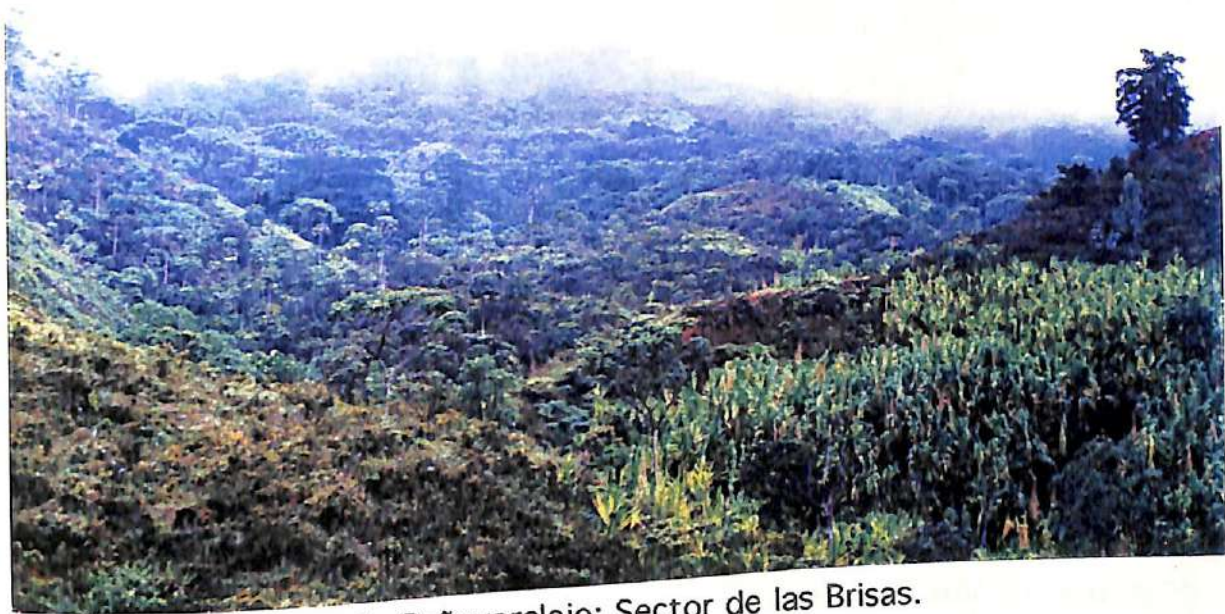
Figura 44. Cuenca alta del río Cañaveralejo: Sector de las Brisas.

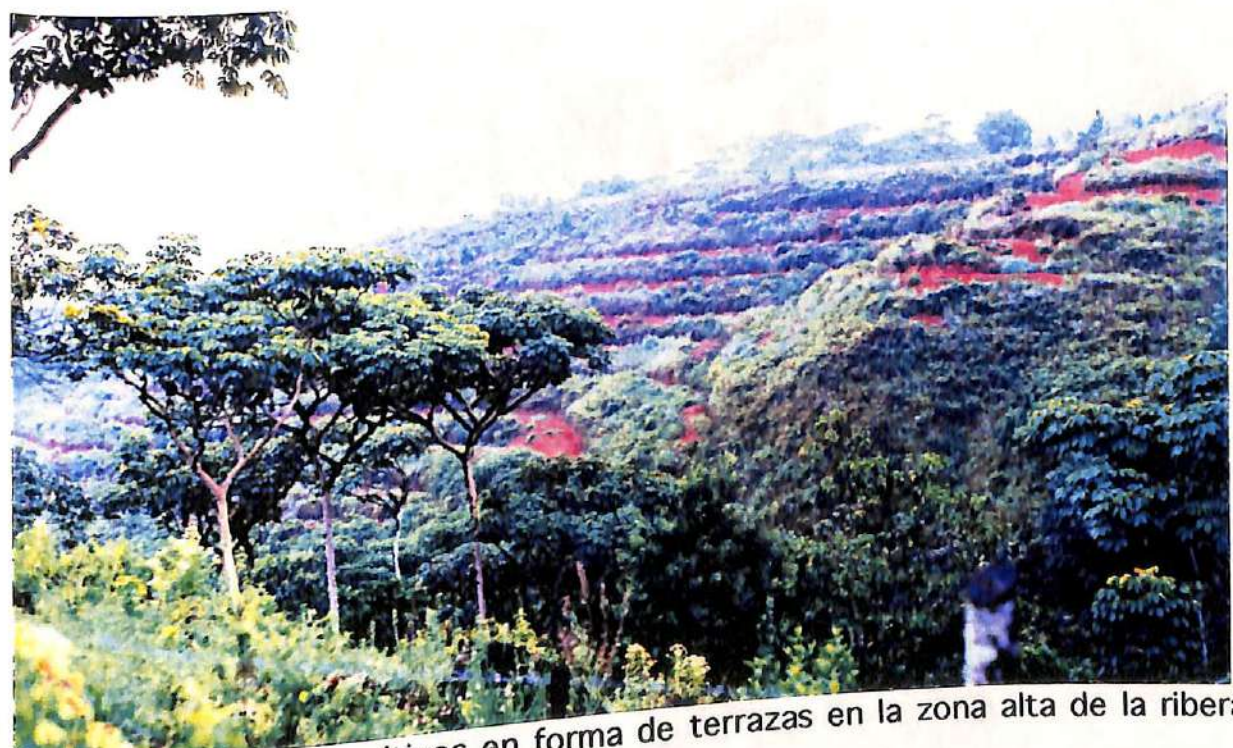
Figura 45. Actividades de cultivos en forma de terrazas en la zona alta de la ribera del río Cañaveralejo.

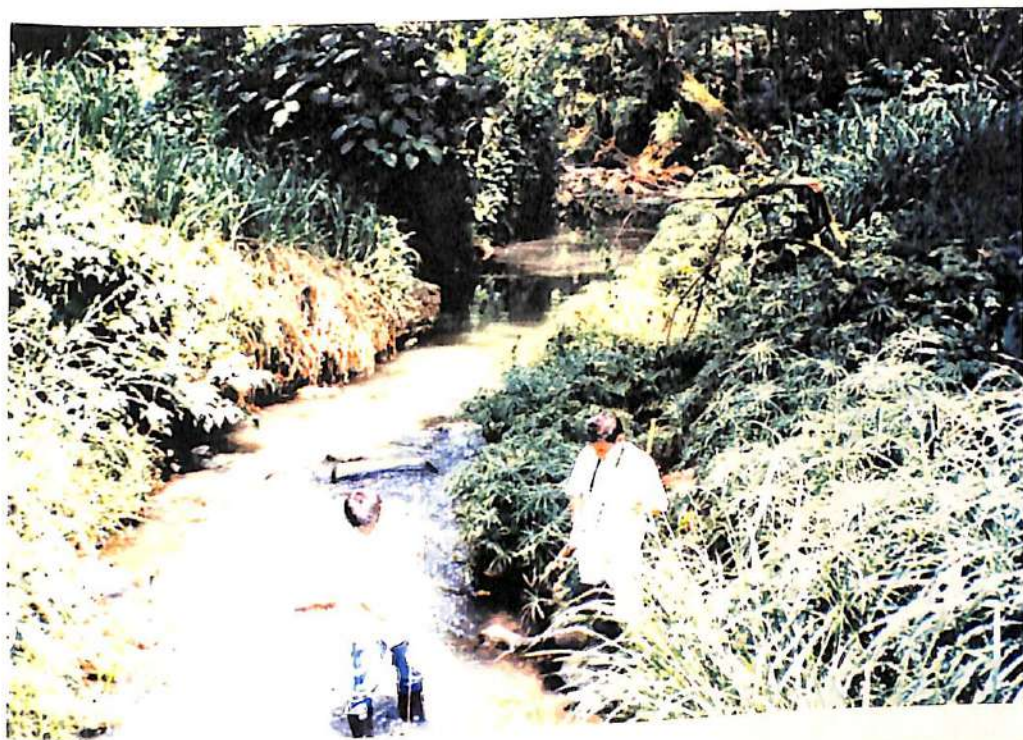
Figura 48. Río Cañaveralejo: sector aguas arriba Jardines de la Aurora

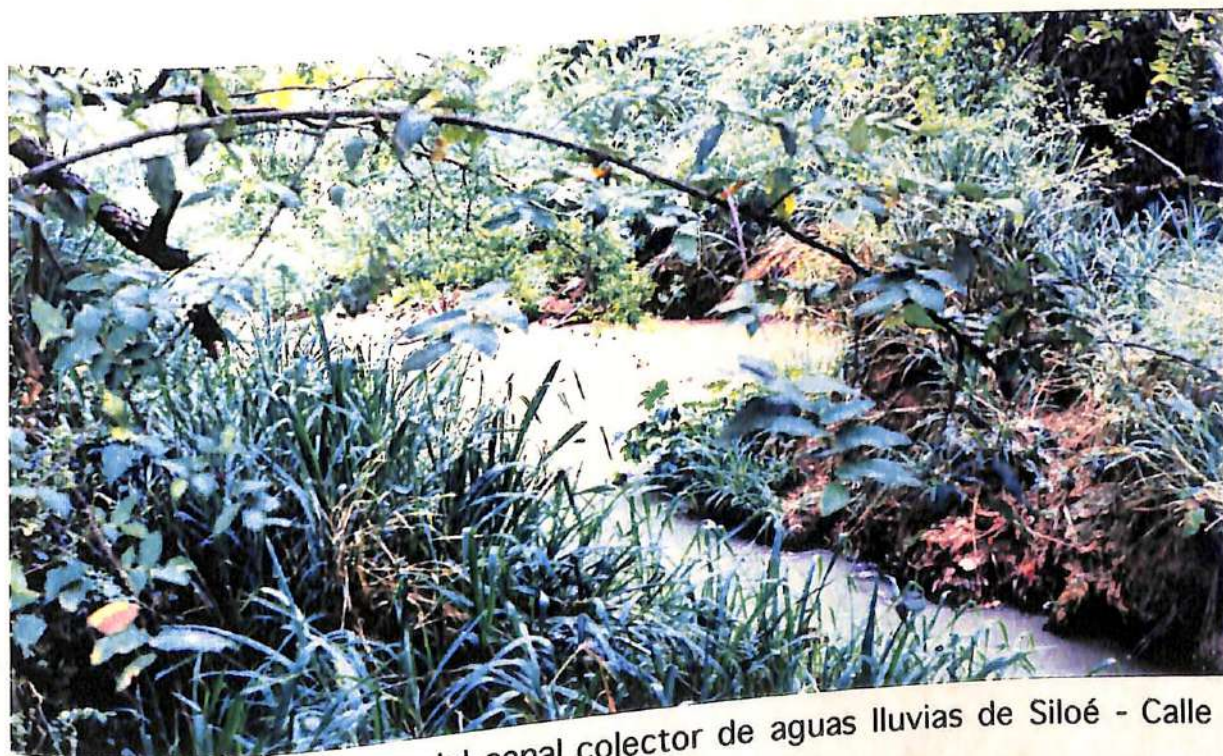
A medida que desciende el Río hacia la Plaza de Toros , recibe descargas de aguas residuales y de aguas lluvias además de las aguas de algunas quebradas que han sido canalizadas como la quebrada "El Mango". La figura 49 presenta el colector de aguas lluvias de Siloé en la Calle 1, el cual descarga al Río Cañaveralejo.

Figura 49. Unión de las aguas del canal colector de aguas lluvias de Siloé - Calle 1 (aguas grises) con las del río Cañaveralejo (aguas cafés)

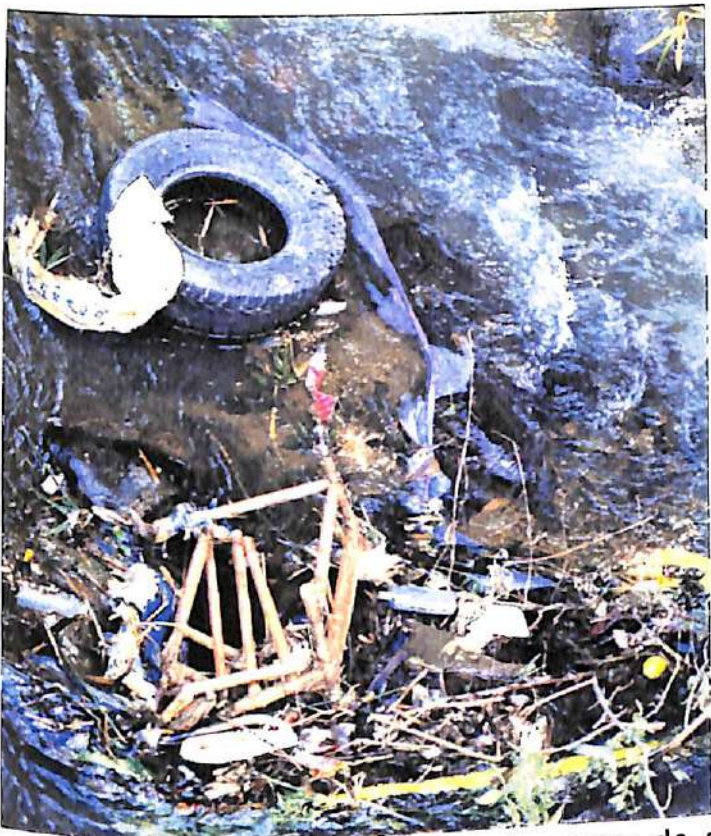
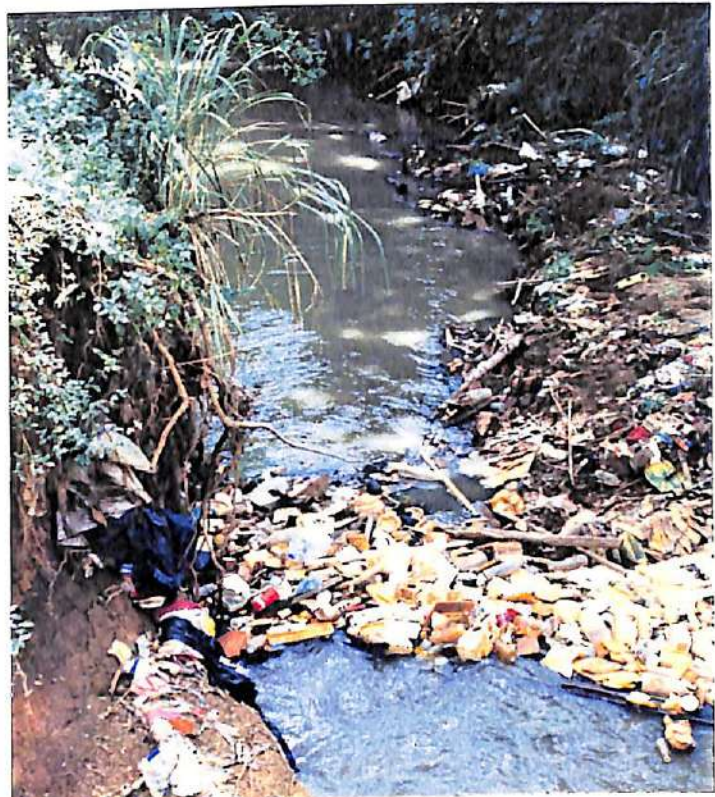
Las figuras 50 y 51 muestran aspectos del Río Cañaveralejo a la altura del velódromo. En ambas fotos puede notarse la presencia de gran cantidad de basuras y la condición erosionada en la margen izquierda. En la figura 52 se puede apreciar el cambio de la sección del río cuando es canalizado a una sección trapezoidal revestida en concreto. Después de ser canalizado pierde su connotación de río pasando a ser un canal y en la medida en que recibe descargas de basuras y escombros se convierte en un caño de aguas negras con abundantes residuos sólidos (Figuras 53). El Río canalizado a medida que fluye a través de la ciudad continúa recibiendo las descargas de otros caños y canales de aguas lluvias; como por ejemplo la calle 9 con 44 (Figura 54 y 55), el canal de aguas lluvias de la carrera 50 (Figura 56). Al continuar su recorrido el canal Cañaveralejo recibe otros canales de aguas lluvias, los cuales fluyen paralelos a avenidas importantes como la Sur Oriental y la Pasoancho; La figura 57 presenta un aspecto del canal en el sector Camino Real - Villaepal. El canal continúa su recorrido recibiendo otros canales y ampliando su sección hasta la confluencia con el canal de Santa Elena (Figura 58); formando el Canal Sur. Las figuras 59 y 60 muestran la zona de la entrega de las aguas del canal Cañaveralejo al Canal Sur.

Figuras 50 y 51. Río Cañaveralejo antes de ser canalizado; contiguo al velódromo. Obsérvense los diferentes tipos de residuos sólidos.

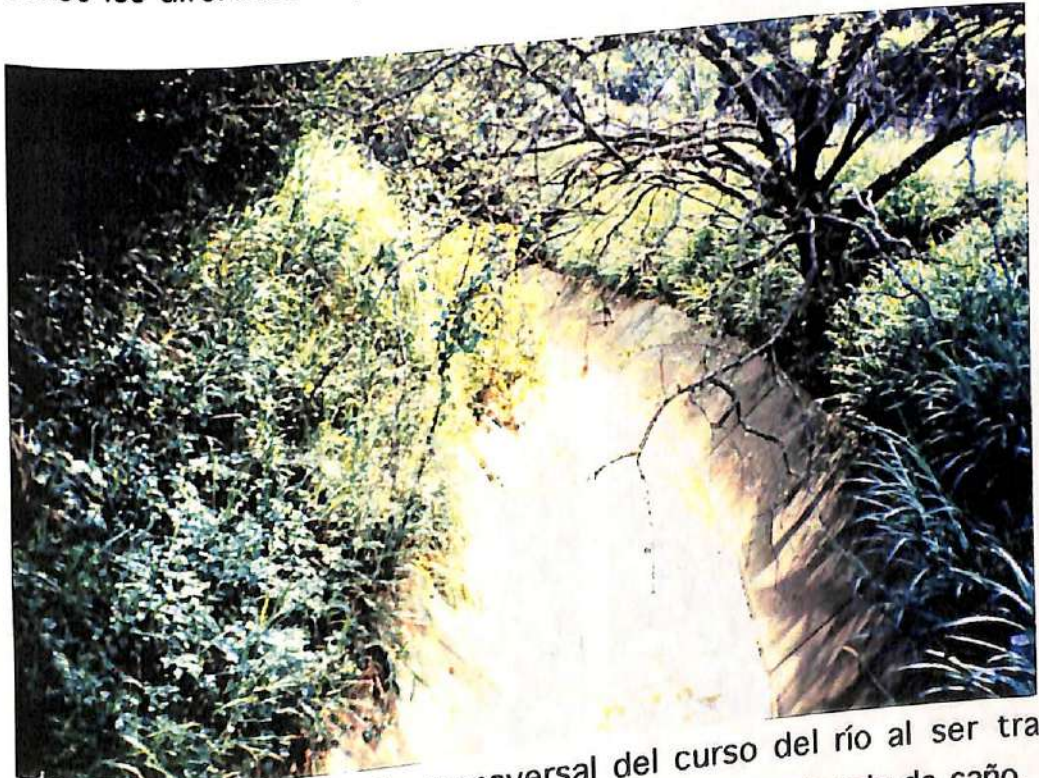
Figura 52. Cambio de sección transversal del curso del río al ser transformado el fondo del río en una superficie de cemento dando la apariencia de caño.

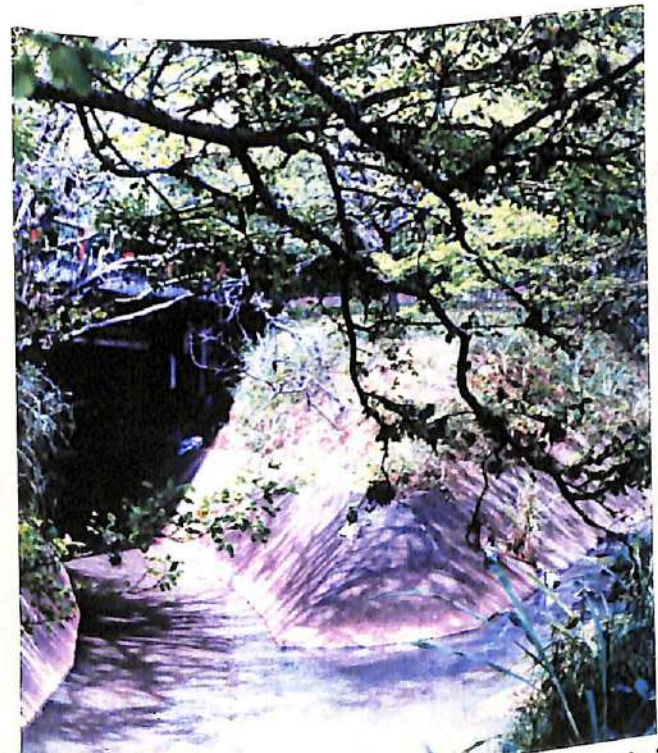
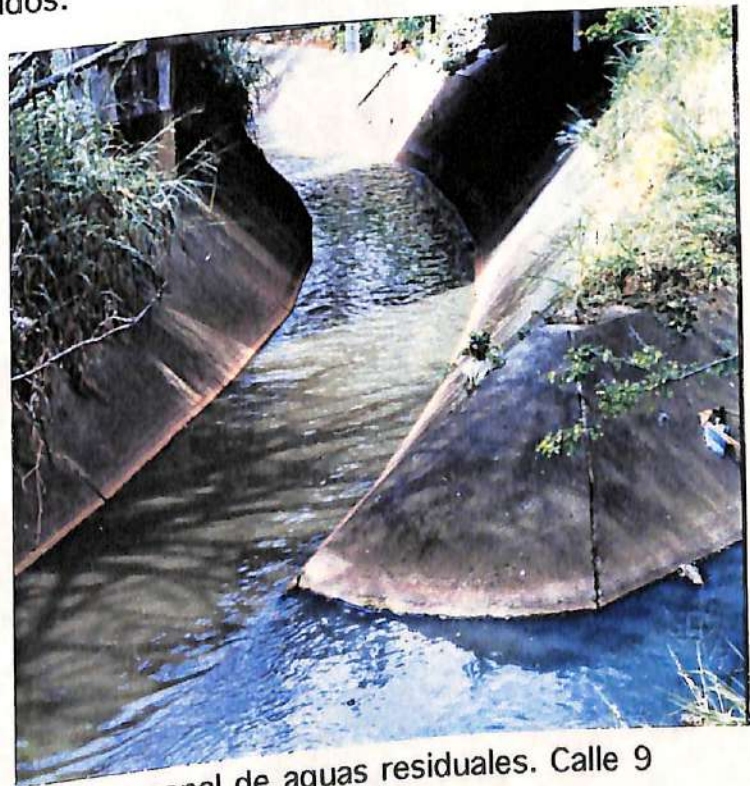
Figuras 54 y 55. Unión del Río Cañaveralejo con un canal de aguas residuales. Calle 9 con 44.

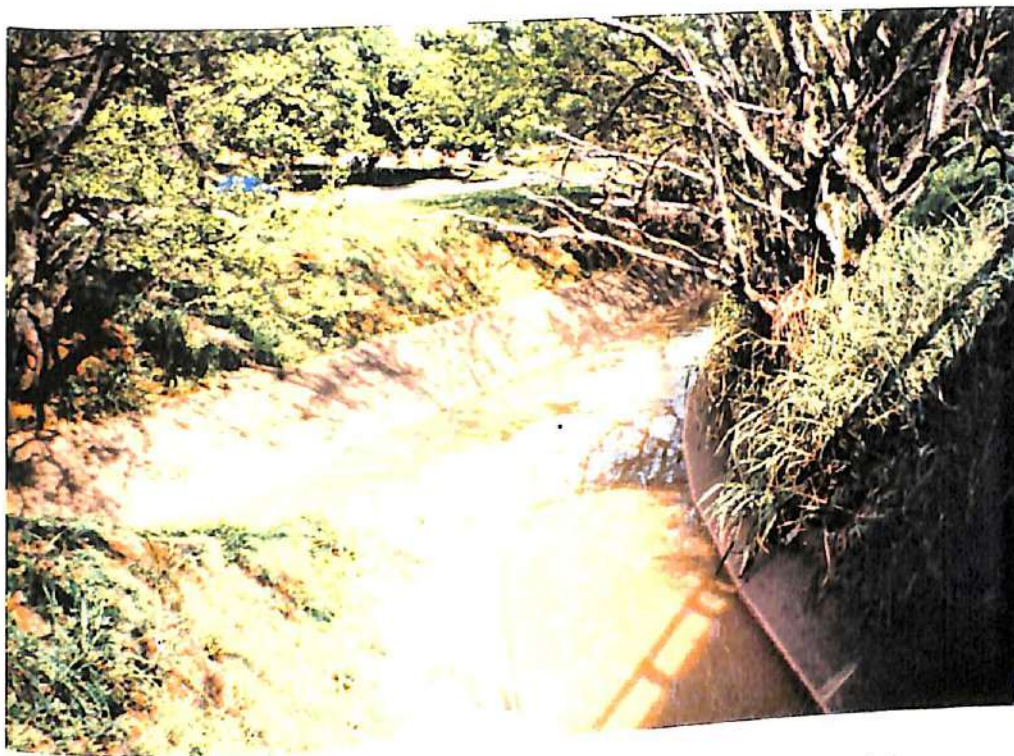
Figura 56. Entrega del colector Carrera 50 al canal Cañaveralejo.

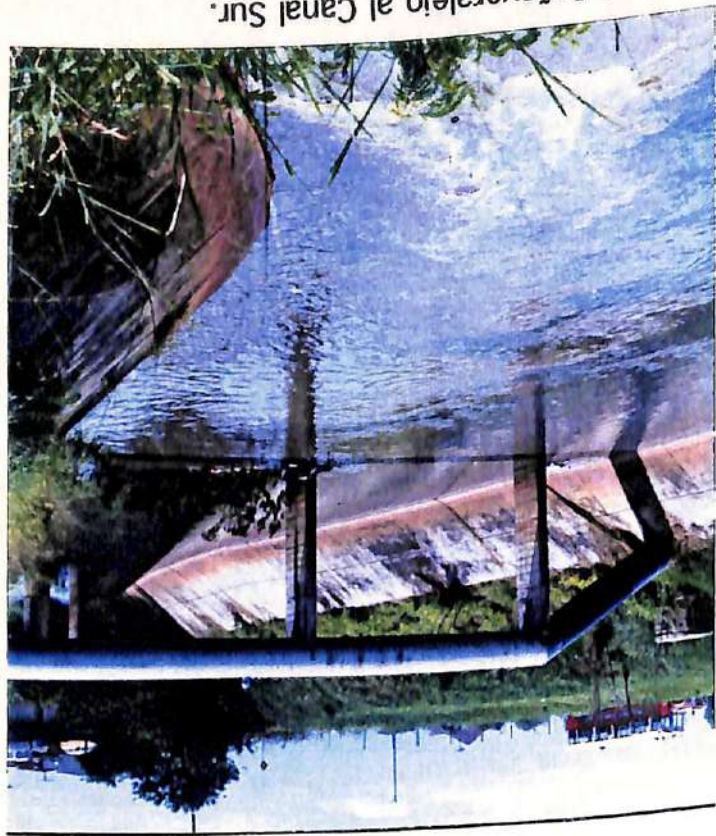
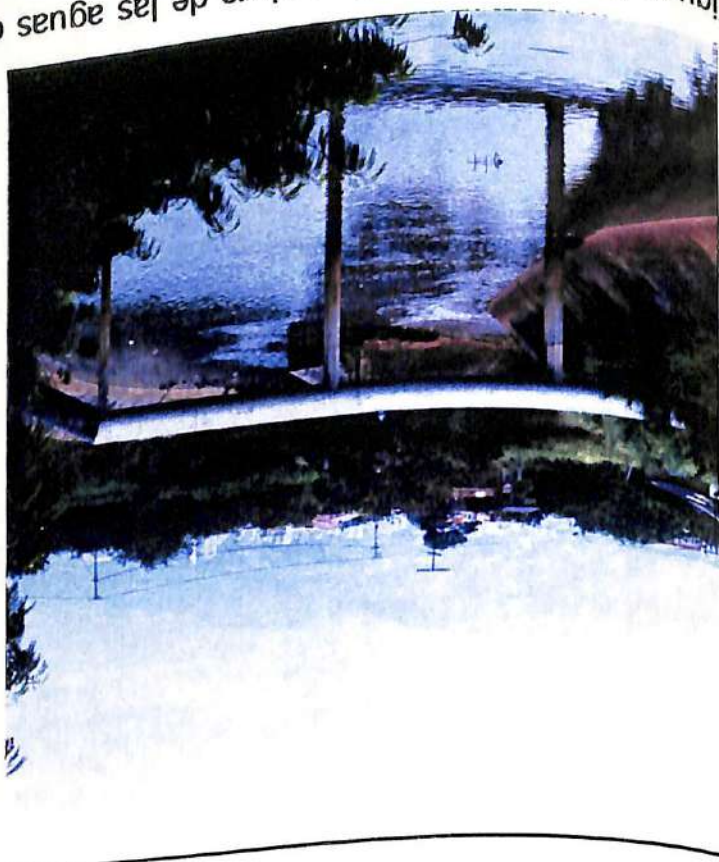
Figuras 59 y 60. Desembocadura de las aguas del canal Cañaveralejo al Canal Sur.

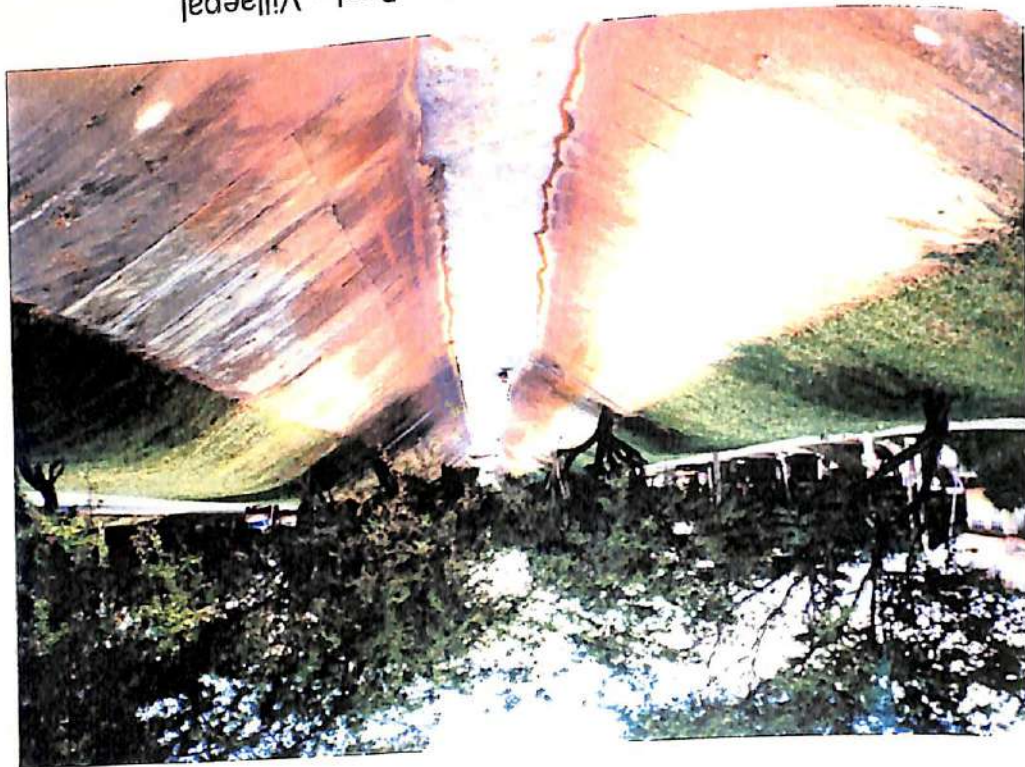
Figura 58. Canal Cañaveralejo sector Camino Real - Villapal

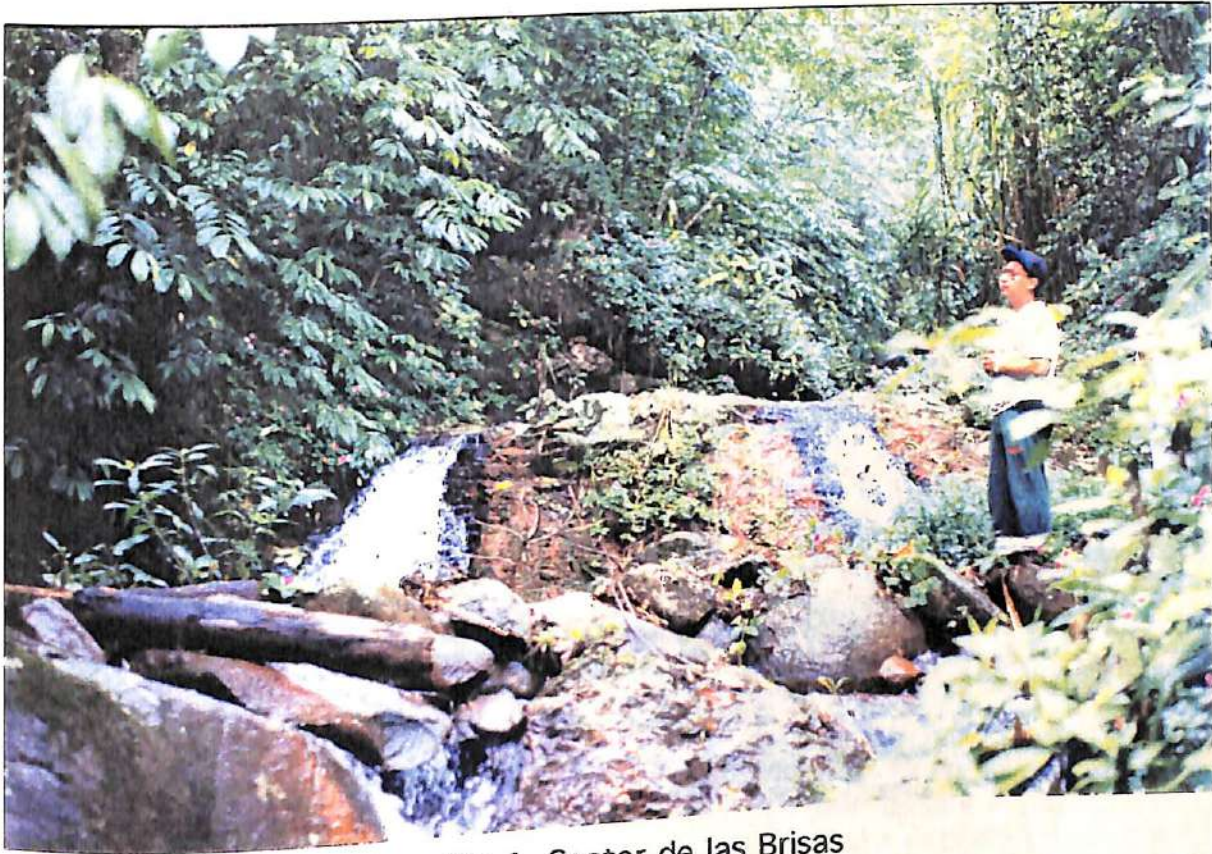
Ubicada en la parte posterior de la Finca La Carolina (Figura 61).

Figura 61. Río Cañaveralejo. Estación 1. Sector de las Brisas

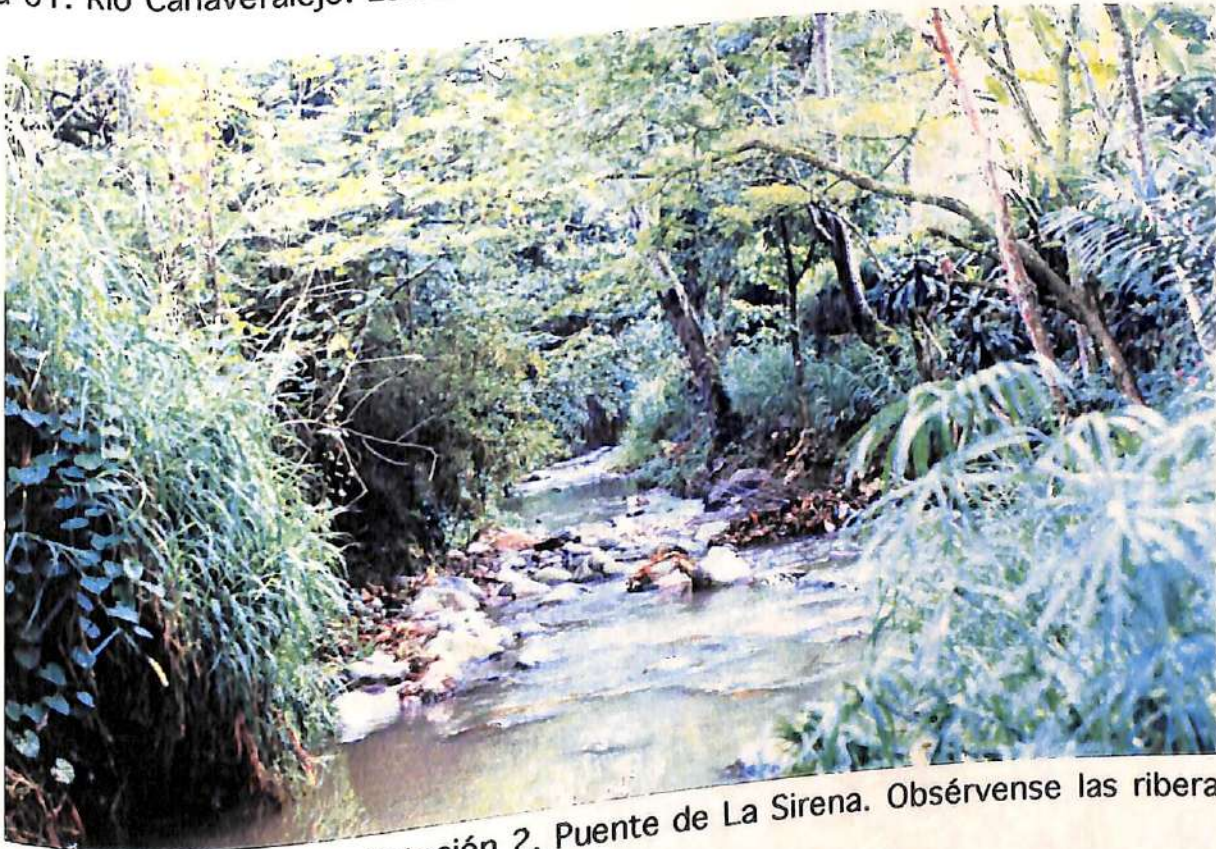
Localizada bajo el primer puente que de Cali conduce a localidad de La Sirena (Figura 62).

Figura 62. Río Cañaveralejo. Estación 2. Puente de La Sirena. Obsérvense las riberas bien protegidas por vegetación

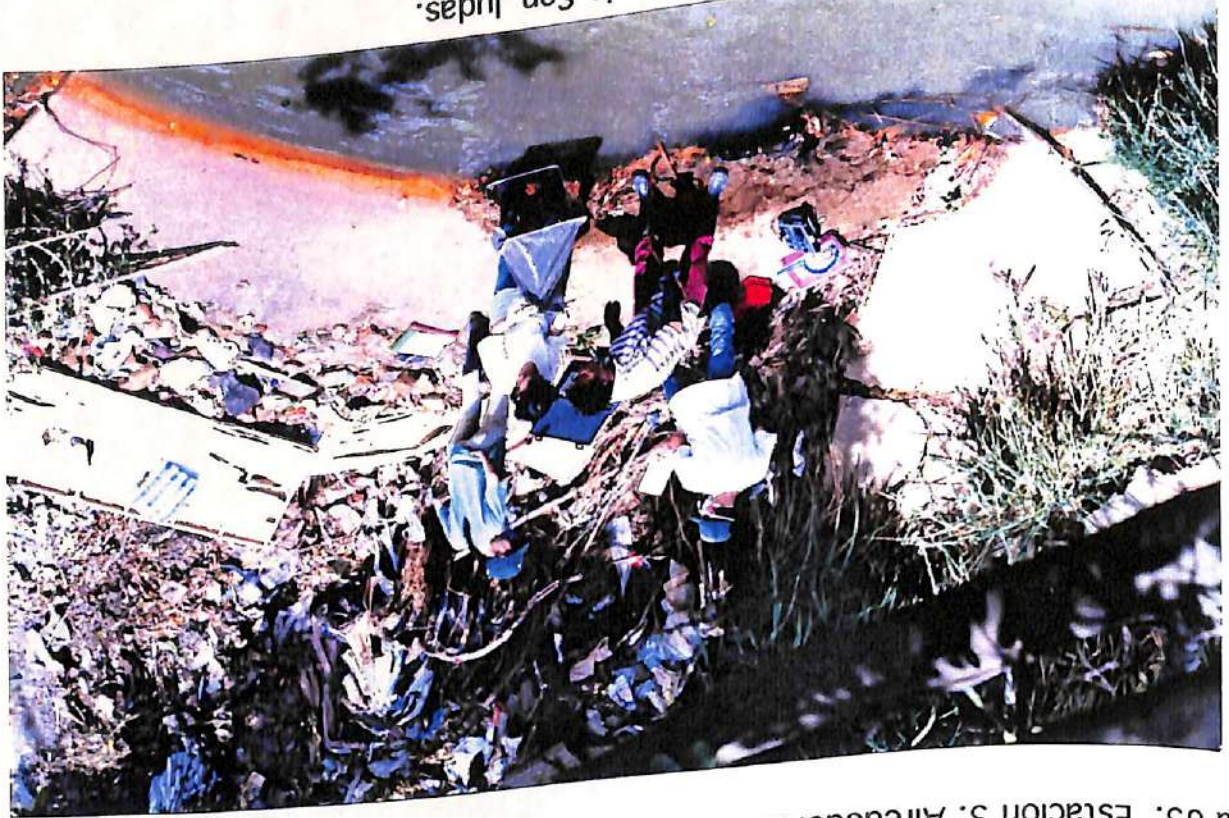
El sitio de muestreo se ubicó en el Canal, 200 metros después de la Avenida Pasoancho (Figura 64).

Figura 64. Rio Cañaveralejo. Estación 4. Barrio San Judas.

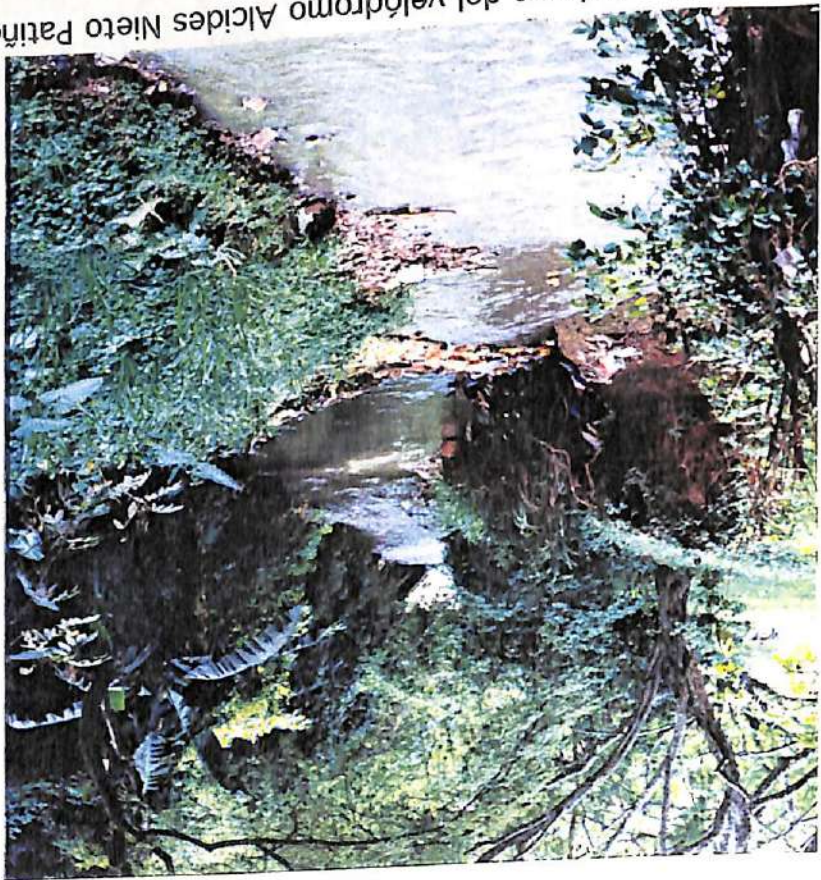
Corresponde a Cañaveralejo antes de que el río atraviese la zona de la Plaza de Toros del mismo nombre (Figura 63).

Figura 63. Estación 3. Alrededores del velódromo Alcides Nieto Patiño

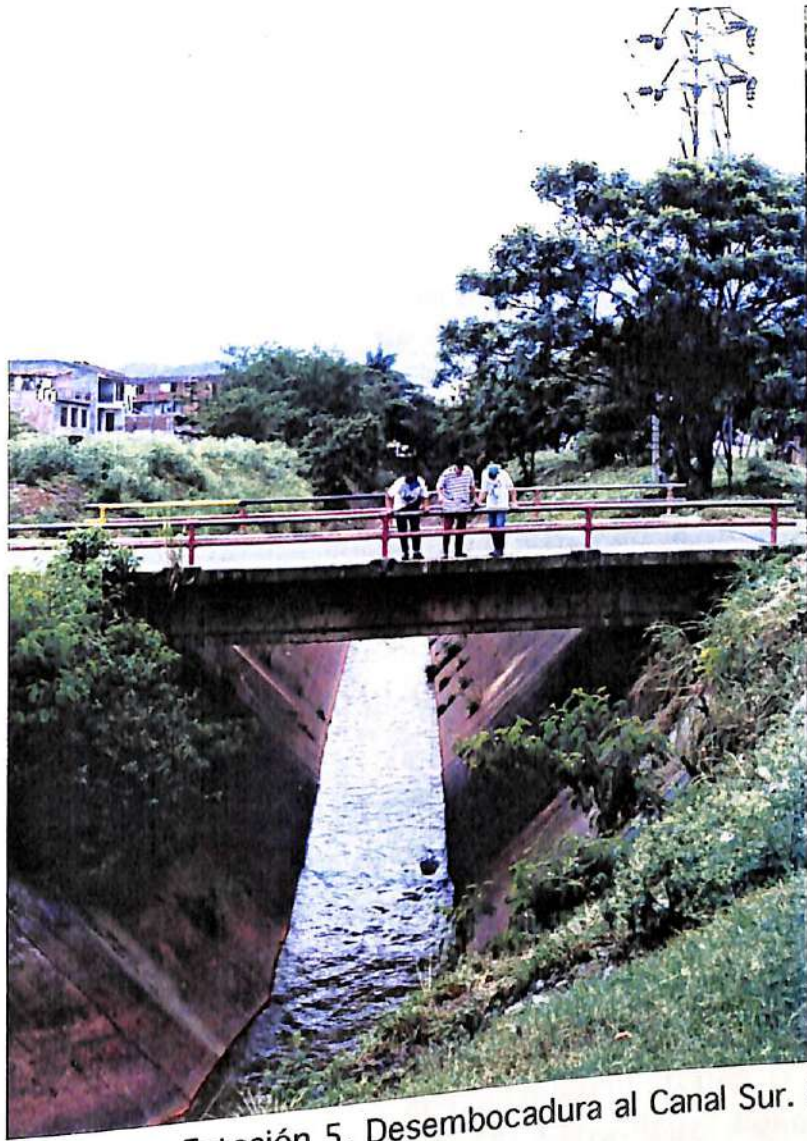
Localizada 100 metros antes de la desembocadura al canal C.V.C. (Figura 65)

Figura 65. Río Cañaveralejo. Estación 5. Desembocadura al Canal Sur. Simón Bolívar.

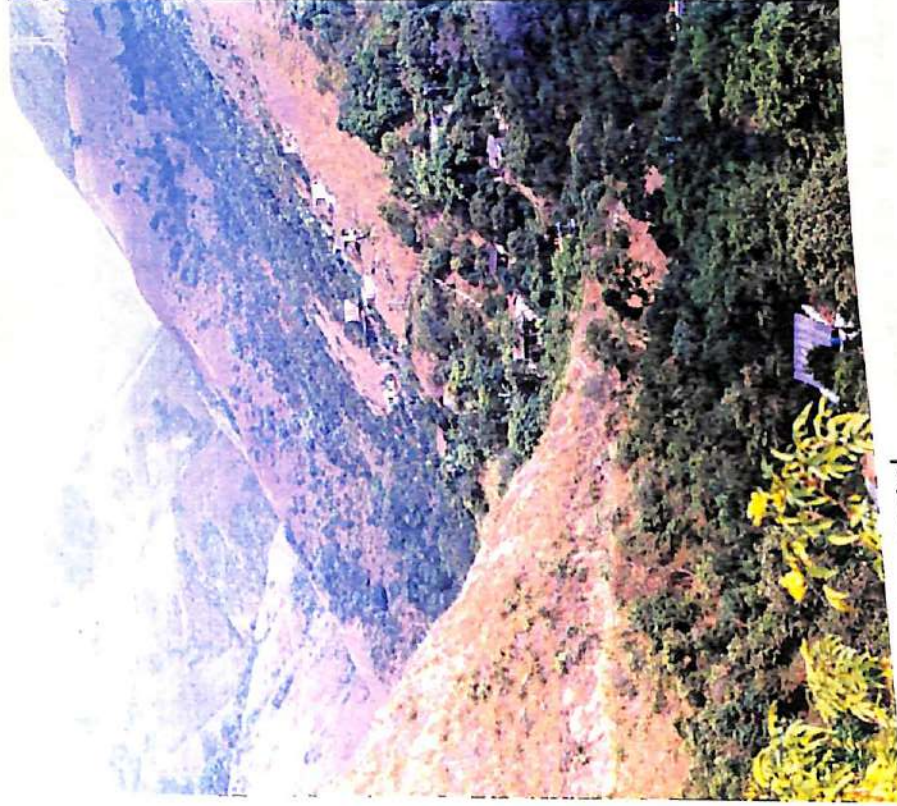
Localizado en el sector occidental de Cali. Su cuenca se caracteriza por tener laderas erosionadas (figura 66) con explotaciones adyacentes de canteras que afectan directamente la composición físico-química y biológica del río. Además, la deposición de escombros y extracción de materiales del lecho modifican el ecosistema natural.

Figura 66. Cuenca alta del río Aguacatal

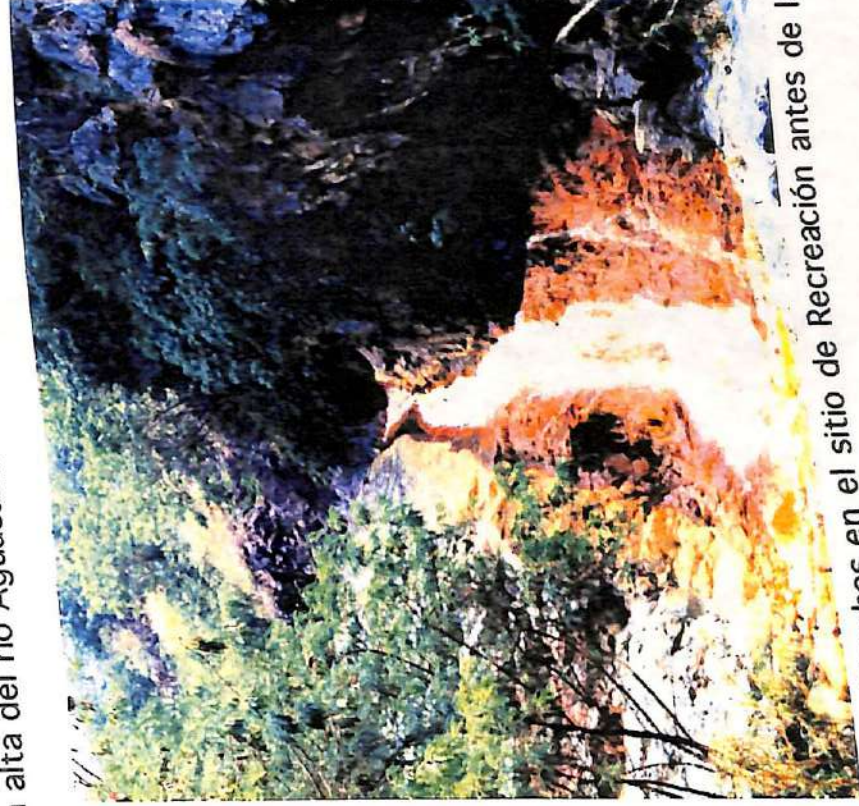
Desde su entrada a la zona urbana; el río es afectado con descargas directas o indirectas a través de sus tributarios. El río en su primera parte es bastante claro, con algunas cascadas que oxigenan sus aguas (Figura 67) en la zona de El Chocho; donde a pesar de haber sido una reserva forestal de la CVC (Figura 68) recibe la depositación de una gran cantidad de basuras y escombros (Figuras 69 a 71), así como restos de triturados que se producen en la zona (Figura 72).

Figura 67. Quebrada Los Chochos en el sitio de Recreación antes de la zona Forestal CVC.

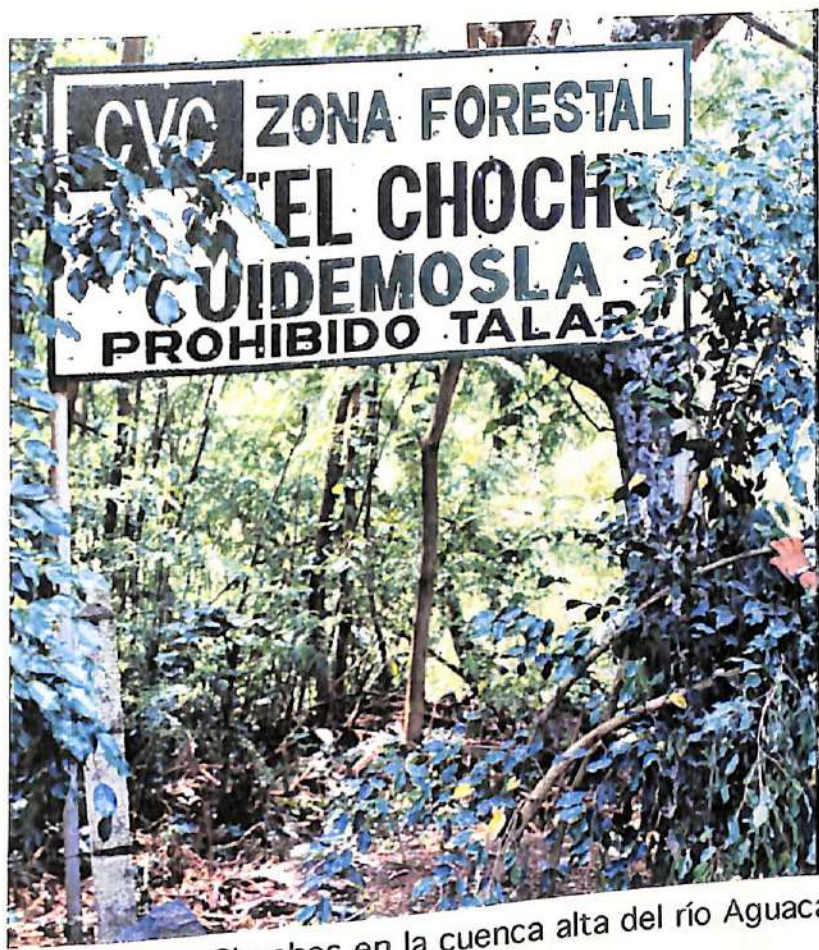
Figura 68. Zona forestal Los Chochos en la cuenca alta del río Aguacatal.

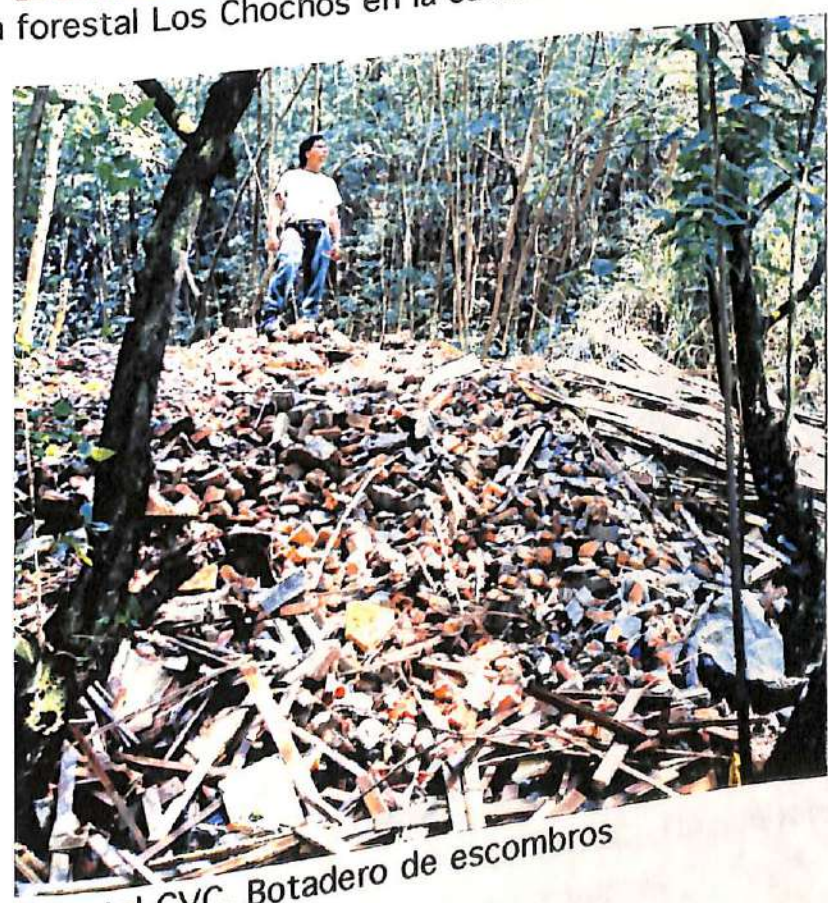
Figura 69. Zona Forestal CVC. Botadero de escombros

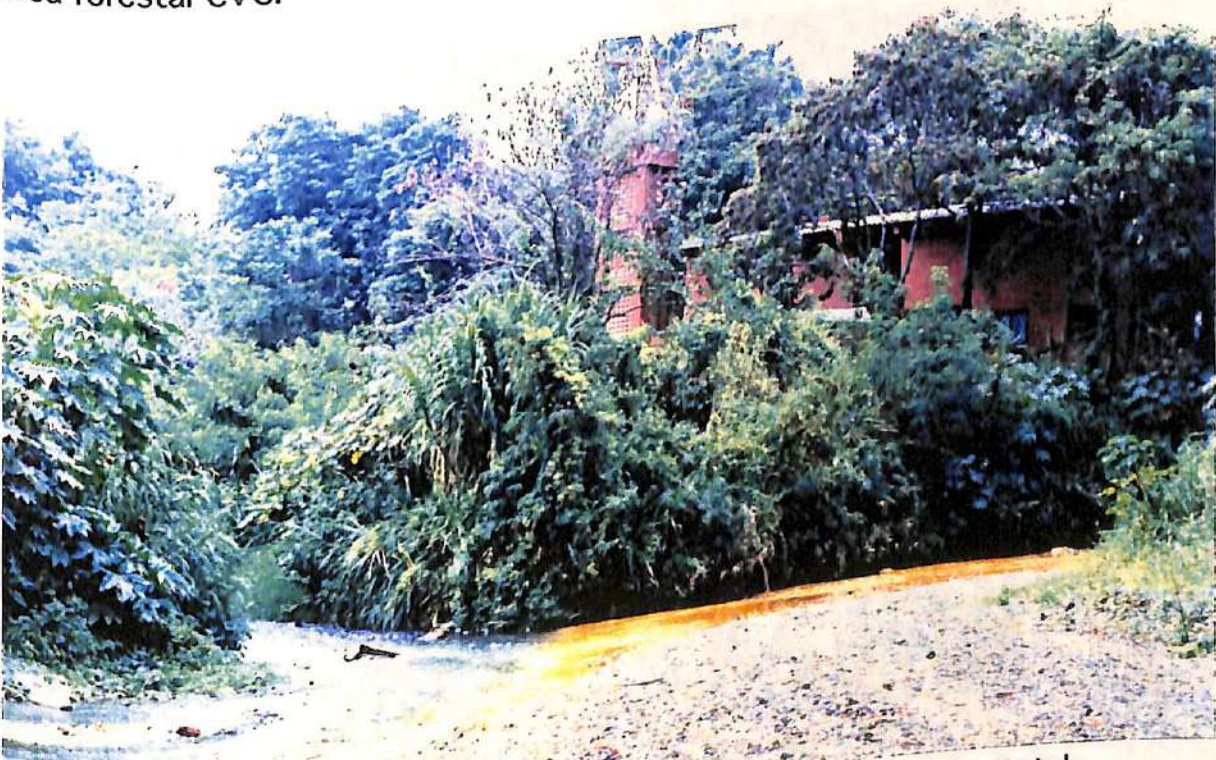
La Quebrada El Chocho descarga al Río Aguacatal un caudal representativo de aguas con caparrosa y descargas de aguas negras de la zona de Montebello, tal como se aprecia en la figura 73. Parte de las márgenes del Río Aguacatal; aún conservan su acceso al público, algún material que el río ha arrastrado y no ha sido extraído y escasa vegetación; según se aprecia en las figuras 74 y 75. Pero en la mayoría de su extensión el río esta fuertemente afectado por el aporte de aguas residuales como en el sector del barrio Brisas del Mar (Figura 76), lavado de ropas (Figura 77) y depositación de tierras de relleno (Figura 78). El barrio alto Aguacatal drena materiales y aguas de escorrentia en el río (Figura 79). En la desembocadura del Aguacatal se aprecian los aportes de aguas contaminadas que este afluente hace al río Cali (Figura 80).

Figura 73. Desembocadura de la quebrada Los Chochos en el río Aguacatal
