**Recuento Fotografico del Recorrido de  
los Rios en las Zonas Urbanas y  
Suburbanas de la Ciudad de Cali**

**ASOAMBIENTE LTDA  
ASESORIAS AMBIENTALES  
CALI MARZO DE 1996**

**RECUESTO FOTOGRAFICO DEL RECORRIDO DE  
LOS RIOS EN LAS ZONAS URBANAS Y  
SUBURBANAS DE LA CIUDAD DE CALI**

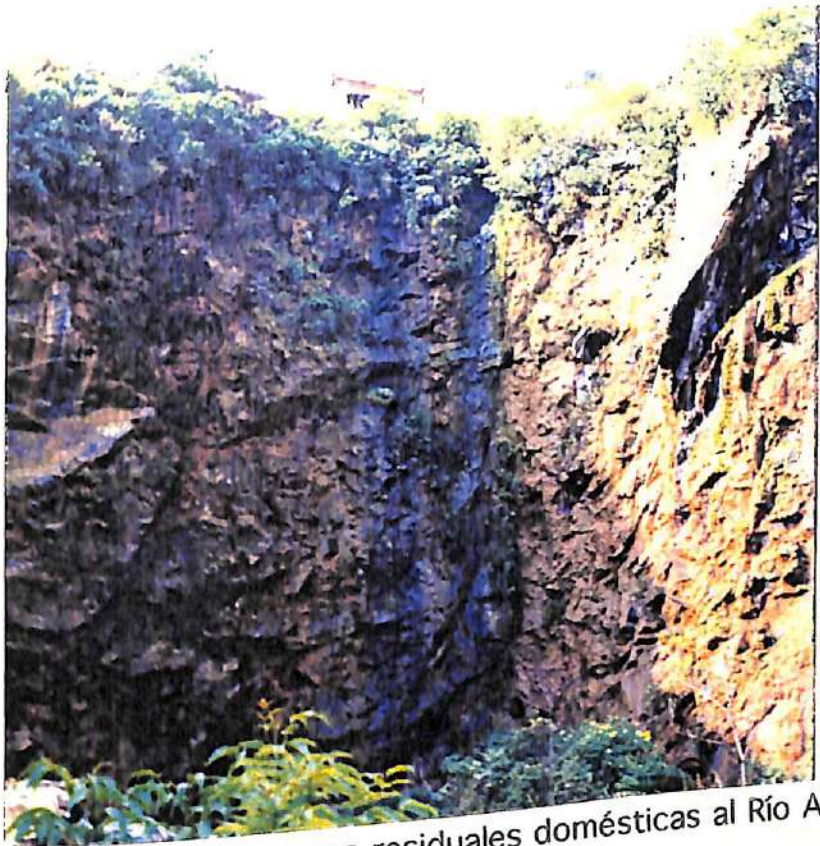
Figura 76. Vertimiento directo de aguas residuales domésticas al Río Aguacatal por el Barrio Brisas del Mar.

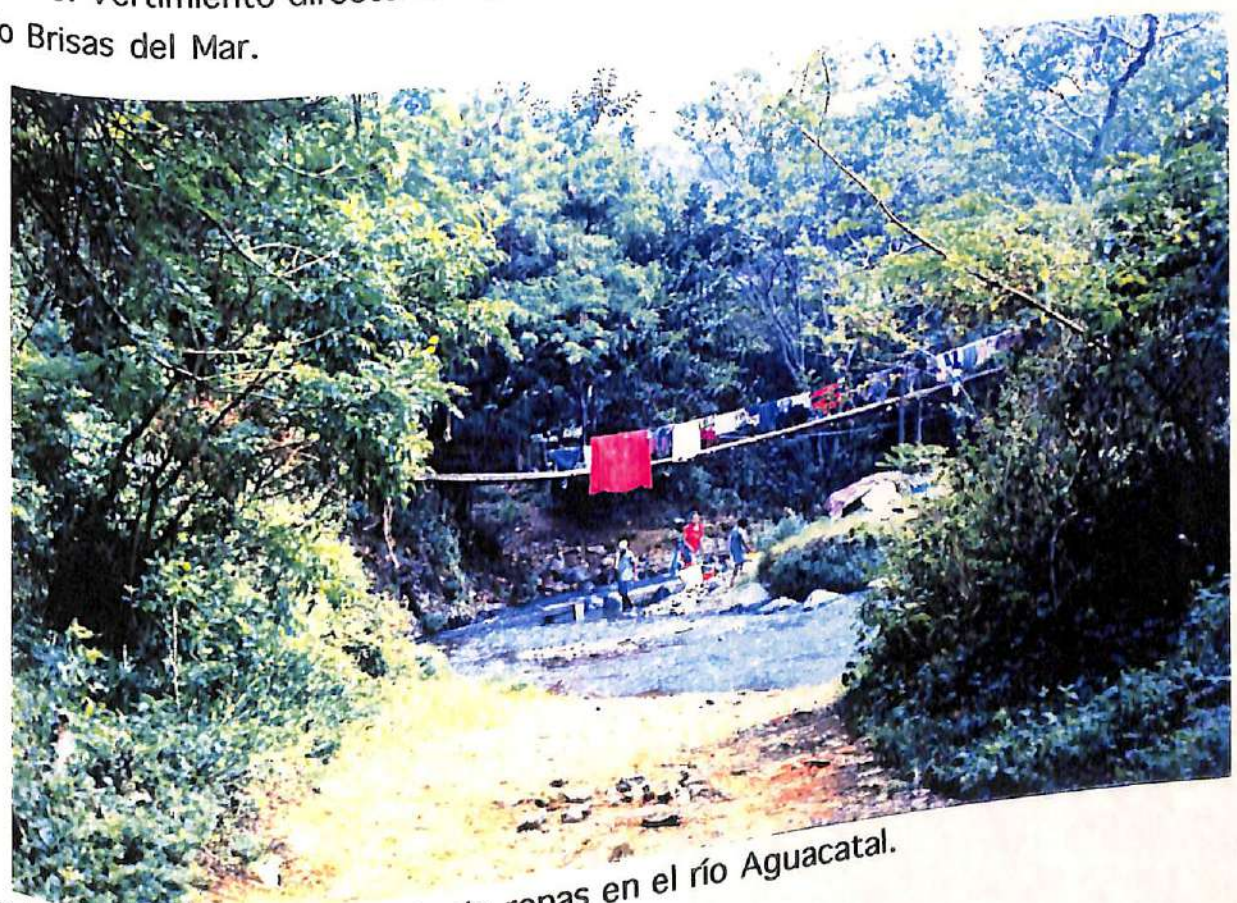
Figura 77. Actividades de lavado de ropas en el río Aguacatal.

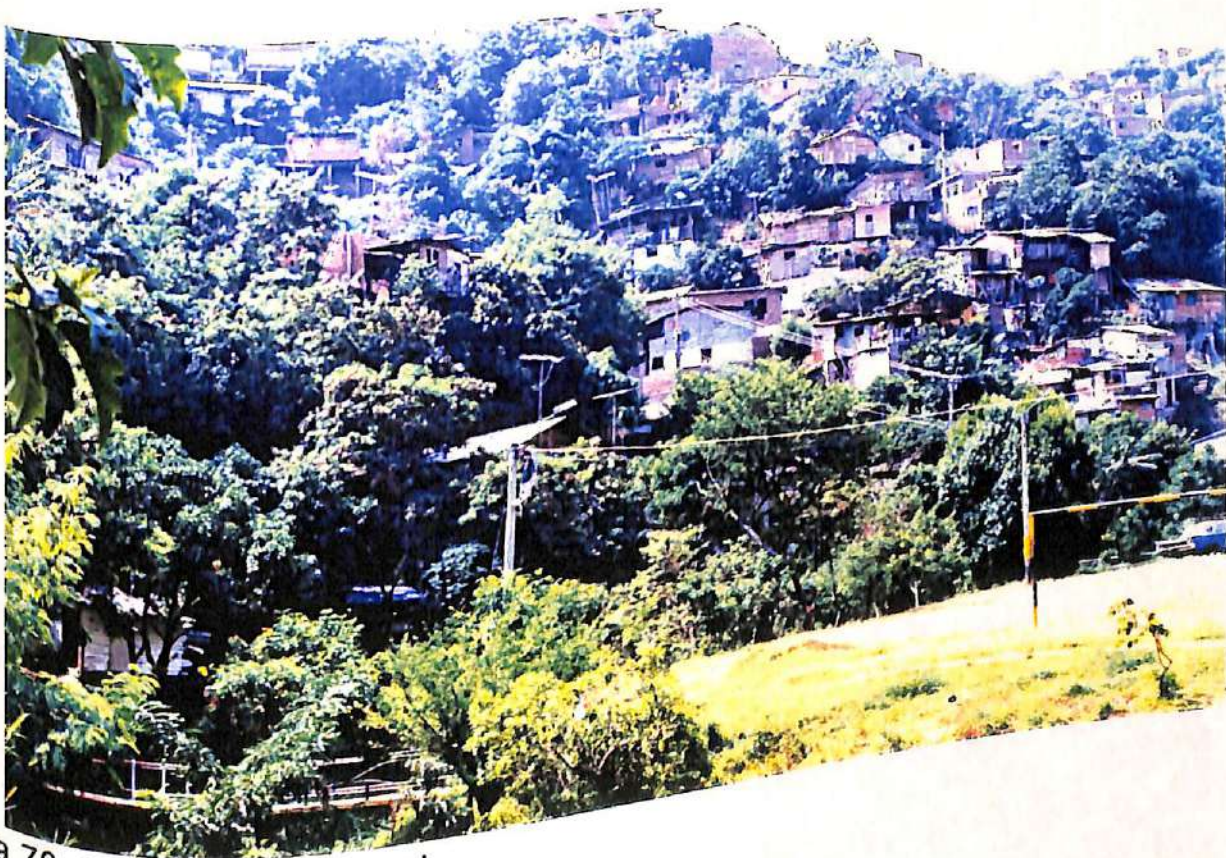
Figura 79. Barrio Alto Aguacatal.

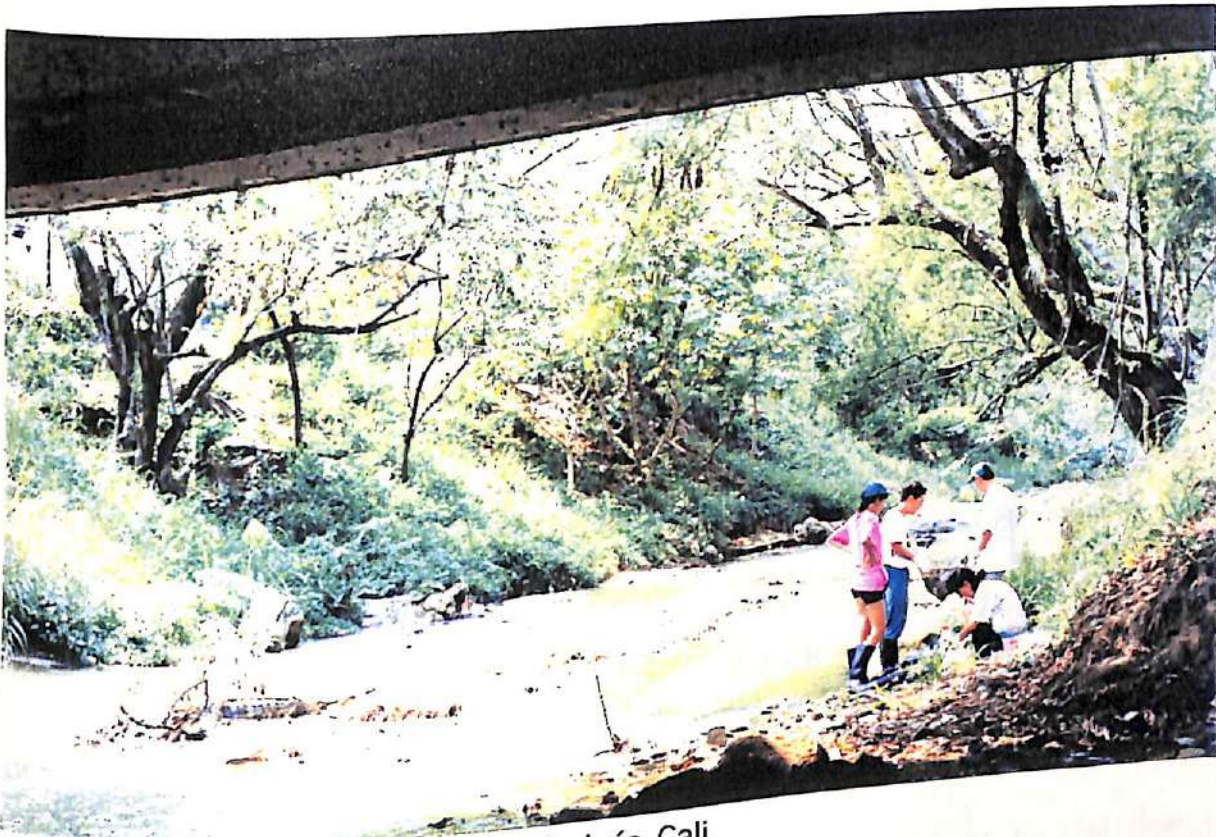
La Quebrada El Chocho descarga al Río Aguacatal un caudal representativo de aguas con caparrosa y descargas de aguas negras de la zona de Montebello, tal como se aprecia en la figura 73. Parte de las márgenes del Río Aguacatal; aún conservan su acceso al público, algún material que el río ha arrastrado y no ha sido extraído y escasa vegetación; según se aprecia en las figuras 74 y 75. Pero en la mayoría de su extensión el río esta fuertemente afectado por el aporte de aguas residuales como en el sector del barrio Brisas del Mar (Figura 76), lavado de ropas (Figura 77) y depositación de tierras de relleno (Figura 78). El barrio alto Aguacatal drena materiales y aguas de escorrentia en el río (Figura 79). En la desembocadura del Aguacatal se aprecian los aportes de aguas contaminadas que este afluente hace al río Cali (Figura 80).

Figura 80. Desembocadura río Aguacatal al río Cali.

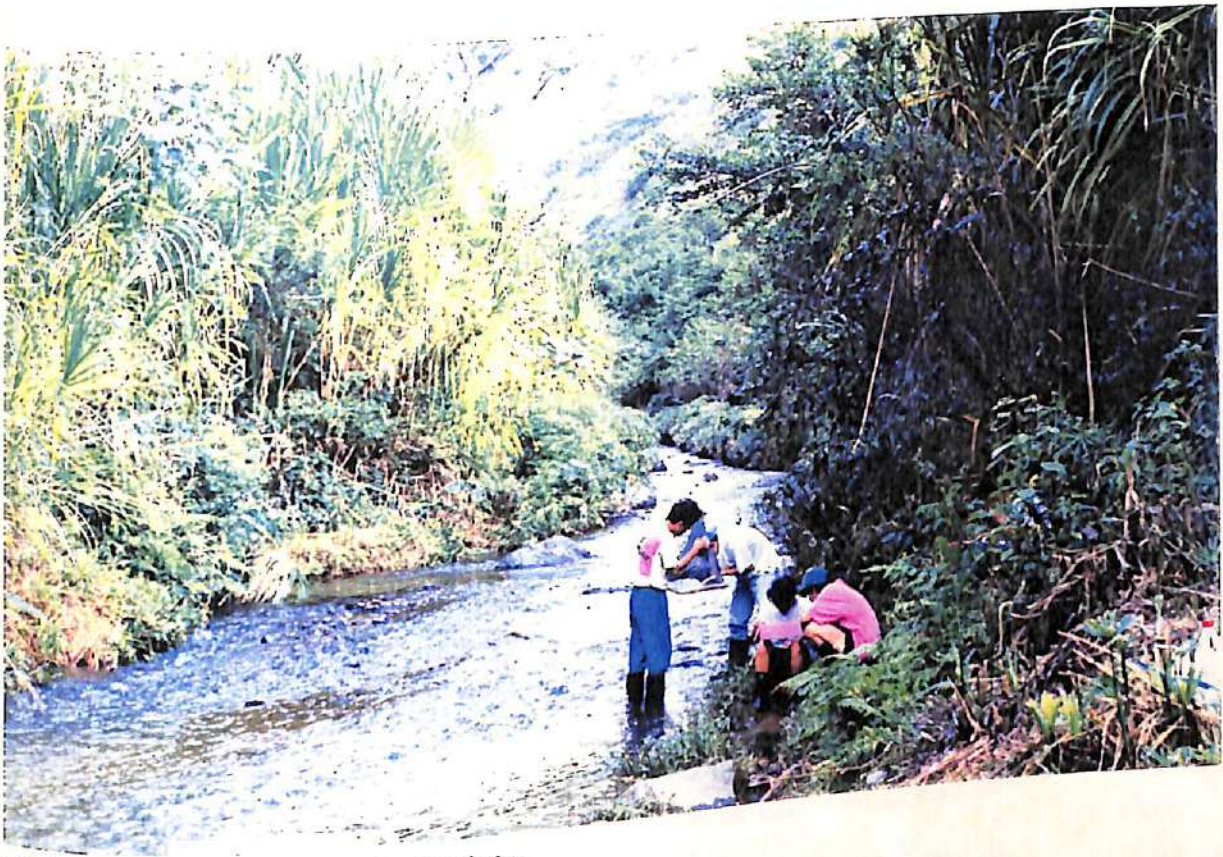
En proximidades a la carretera que de Cali conduce a Buenaventura (Figura 81).

Figura 81. Estación 1. Barrio Bellavista

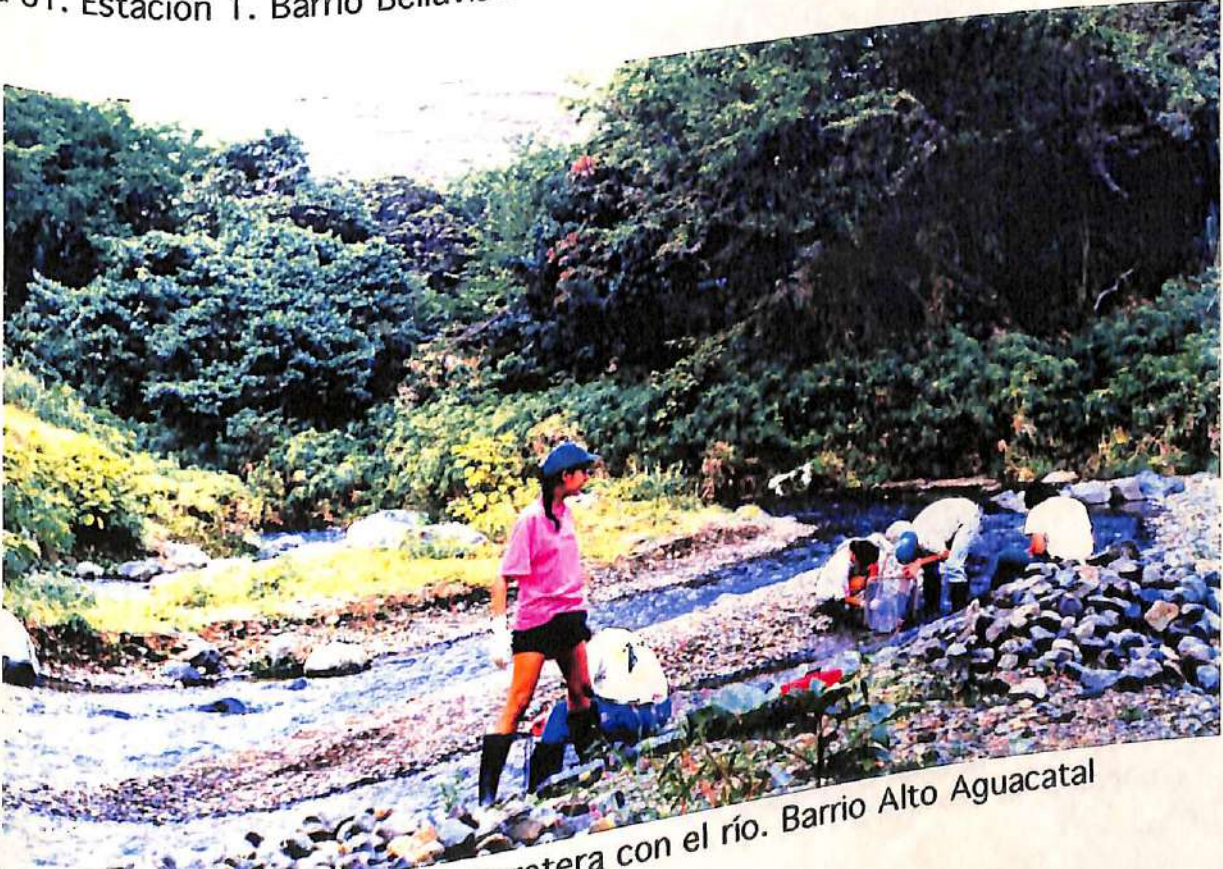
Cruce del río con al carretera (Figura 82)

Figura 82. Estación 2. Cruce de la carretera con el río. Barrio Alto Aguacatal

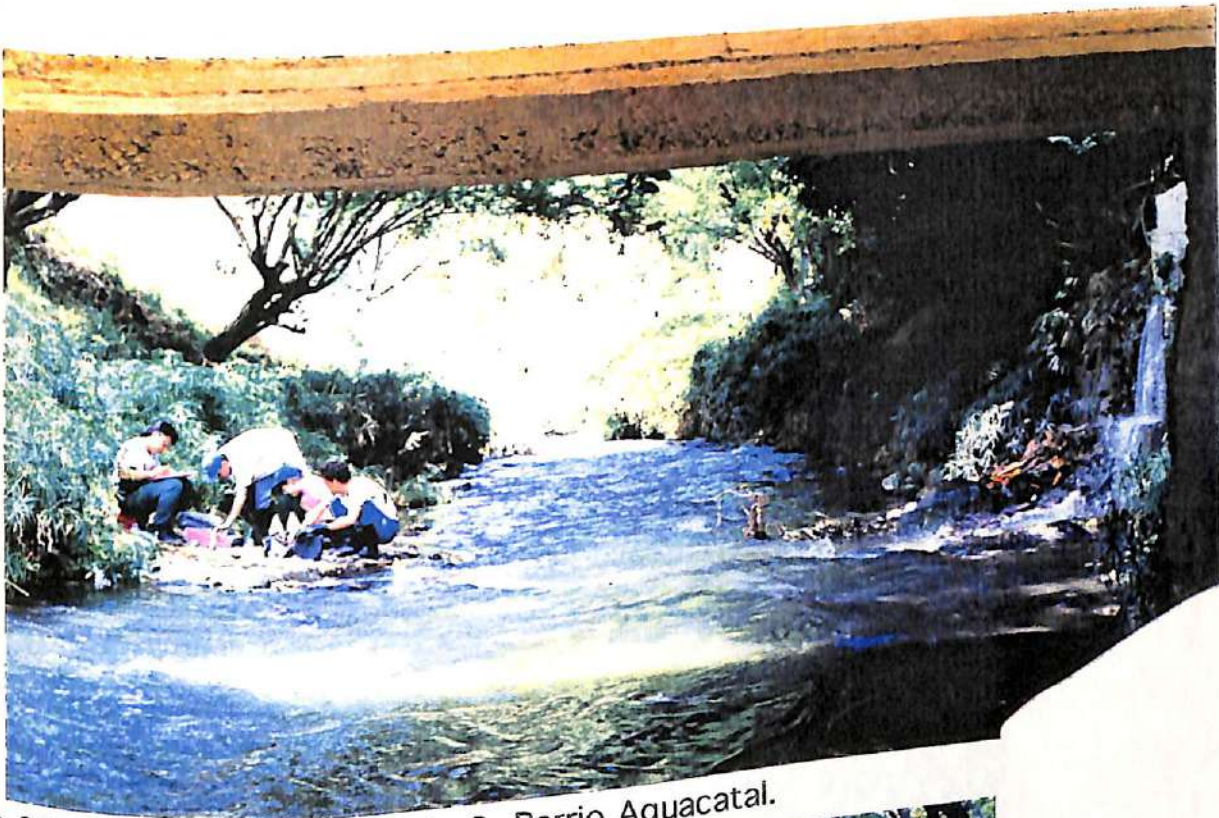
2 metros después de la descarga de aguas residuales del Barrio Aguacatal, parte posterior del Colegio Nuestra Señora de la Gracia (Figura 83).

Figura 83. Río Aguacatal: Estación 3. Barrio Aguacatal.

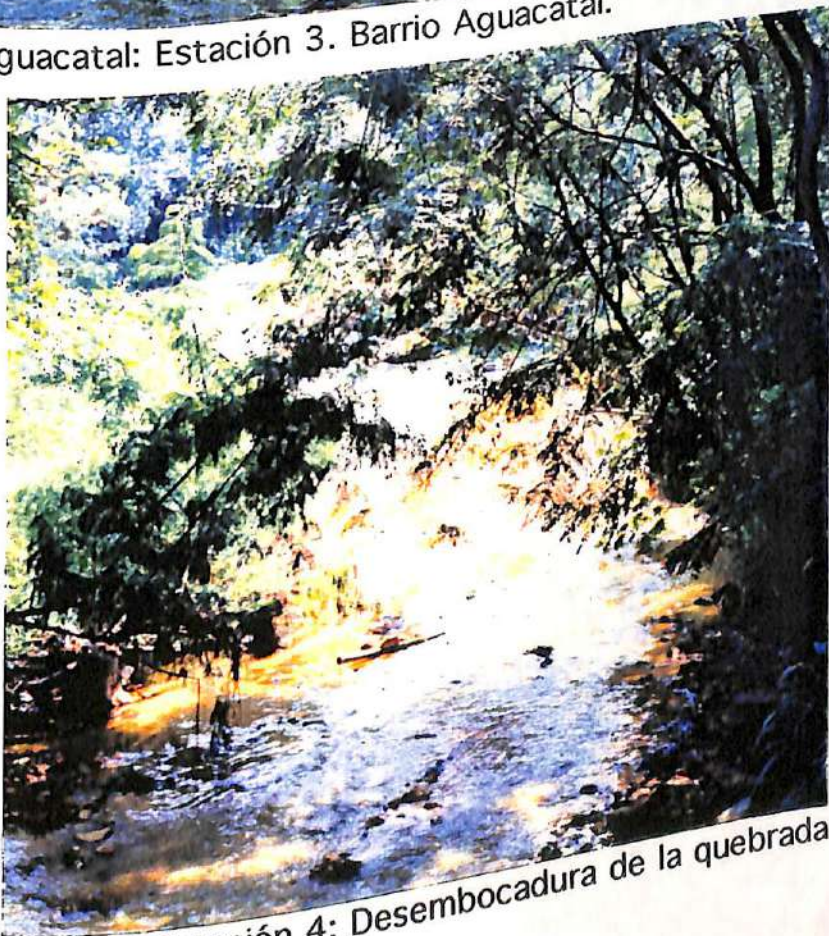
Localizada a 50 metros después del sitio de mezcla del Río Aguacatal con la Quebrada Los Chochos (Figura 84).

Figura 84. Río Aguacatal: Estación 4: Desembocadura de la quebrada los Chochos.

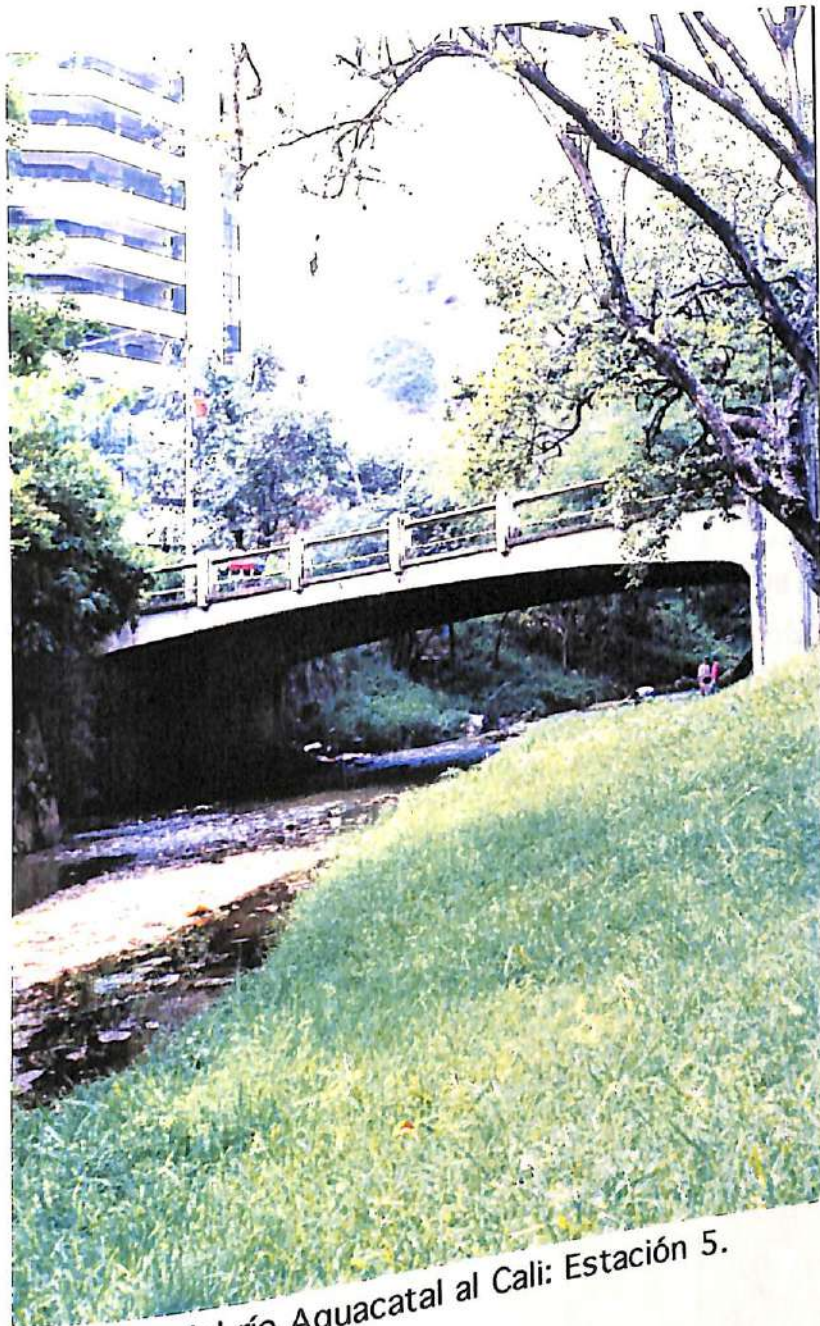
Ubicada 100 metros antes de la confluencia Río Cali - Río Aguacatal (Figura 85).

Figura 85. Desembocadura del río Aguacatal al Cali: Estación 5.

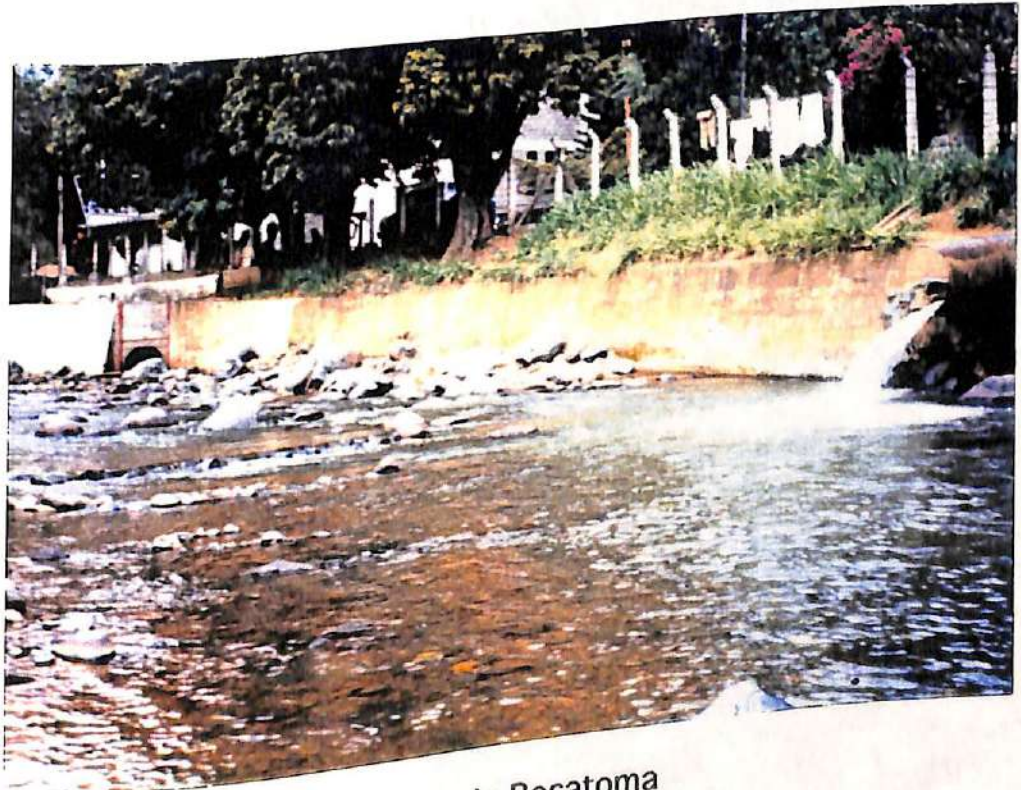
Figura 87. Aspecto del Río Cali antes de la Bocatoma

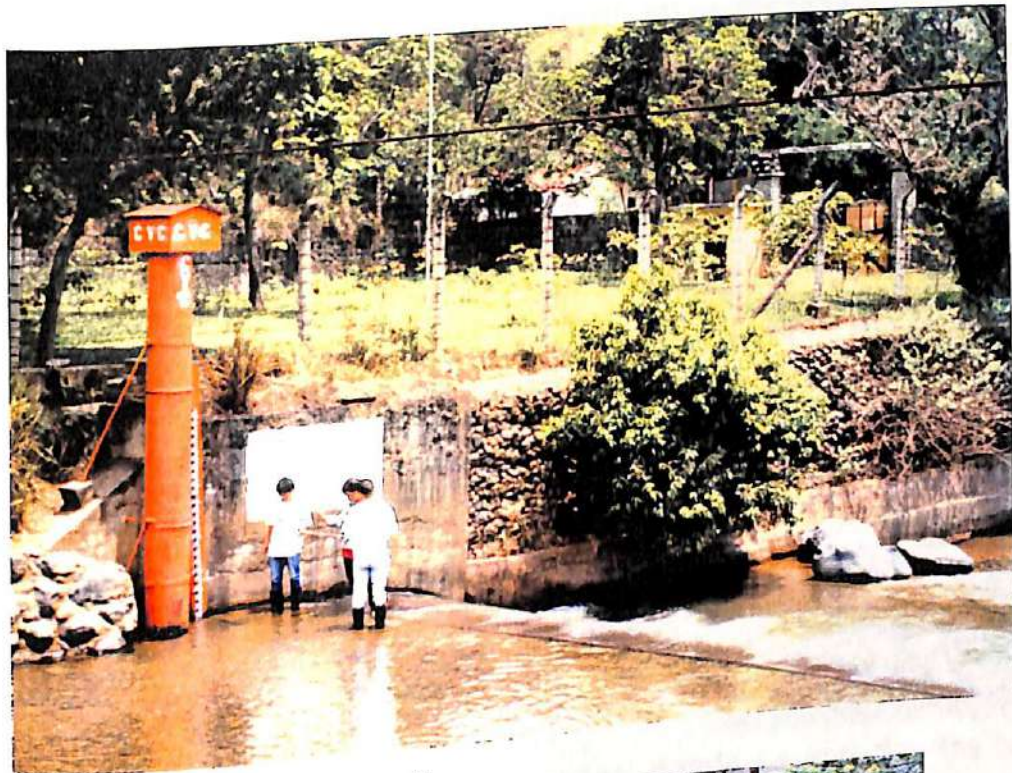
En la bocatoma, la cual se presenta en la figura 88, se deriva una cantidad importante de agua para su potibilización en la Planta del Acueducto de San Antonio. En la figura se aprecia el equipo de la estación hidrométrica (limnógrafo y mira) en el fondo; a la derecha, la rejilla de fondo y en primer plano a la izquierda un sensor automático del nivel del río en prueba lo mismos que la estructura de control del caudal que se deriva hacia el acueducto.

Figura 88. Bocatoma sobre el Río Cali.

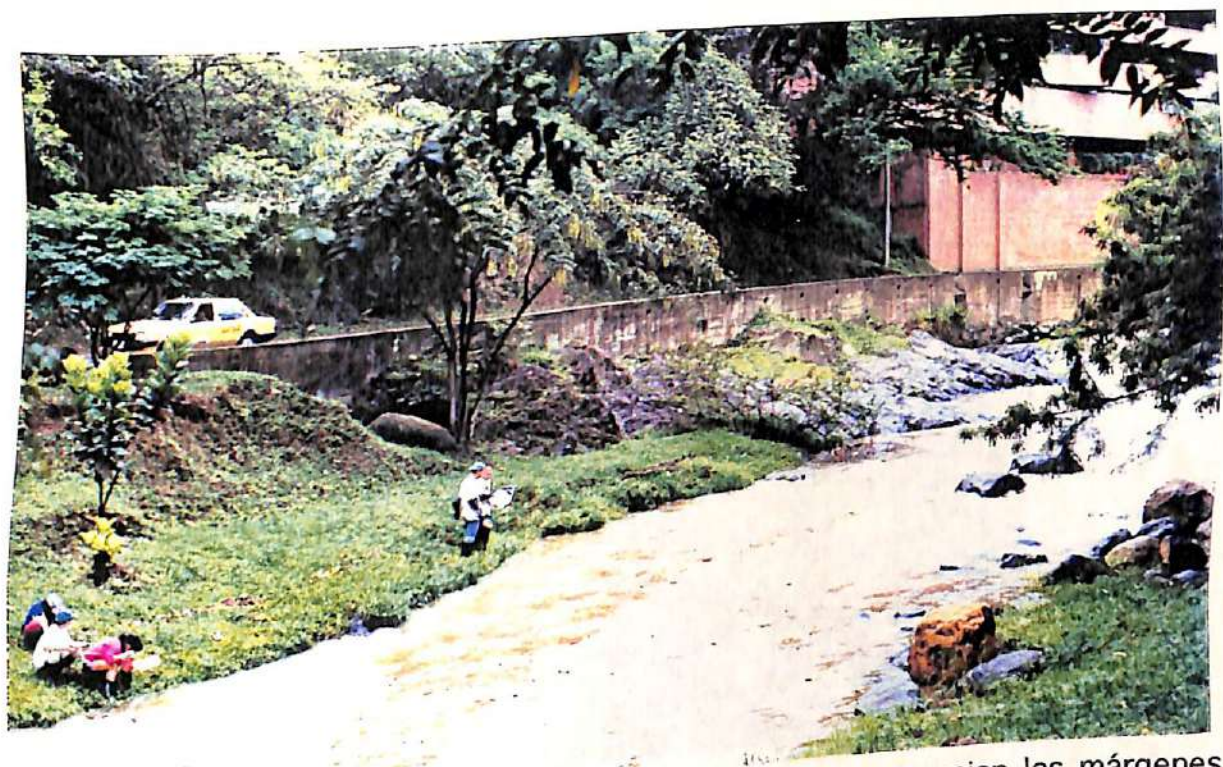
En el área del bosque y Zoológico Municipal el río muestra aguas claras limpias y un buen caudal, pero recibe aguas residuales de los altos de Santa Teresita (Figura 89) las zonas verdes se ven bien cuidadas y hay mantenimiento del prado y la vegetación en los márgenes del río (figura 90). En el tramo comprendido entre el barrio de Santa Rita y el centro de la ciudad, hasta la calle 25 el río presenta obras para la protección de las márgenes contra la erosión, buen mantenimiento de las zonas verdes de acceso público y algún material de arrastre. Se observa que ha habido extracción de material de arrastre del río. La figura 91 presenta un aspecto del río antes de la desembocadura del Río Aguacatal. La figura 92 presenta una vista de las obras de protección y estado de las márgenes del Río Cali a su paso frente al Hotel Intercontinental. La figura 93 presenta una vista del puente de la Calle 5 sobre el Río Cali; se anota que en la creciente histórica del Río en Julio de 1984, la sección resultó insuficiente para el paso del agua ( $194 \text{ m}^3/\text{s}$ ), produciéndose el desbordamiento del Río; dejando cuantiosas pérdidas; entre ellas la inundación de los sótanos del Centro Administrativo Municipal CAM. La figura 94 presenta un aspecto general del Río Cali en el tramo entre la Calle 15 y la Calle 20; se observan las obras de protección del talud derecho, también se presenta la descarga de aguas que están siendo canalizadas en el colector de la margen derecha del río. En este tramo las zonas verdes aledañas presentan un buen manejo; aunque se presentan algunos focos de basuras. La figura 95 presenta el tramo del Río, entre las calles 20 y 25; se nota una depositación de condición similar al tramo aguas arriba. En el sector del Río entre las calles 25 - 34, el Río deposita grandes cantidades de material de arrastre; el cual en ocasiones ha sido dragado. A nivel de la licorera del Valle recibe aguas residuales y los márgenes se encuentran descuidados con vegetación herbácea crecida y algunos pocos árboles (Figura 96)

Figura 90. Zona aguas abajo del bosque Municipal donde se aprecian las márgenes con las áreas verdes bien conservadas.

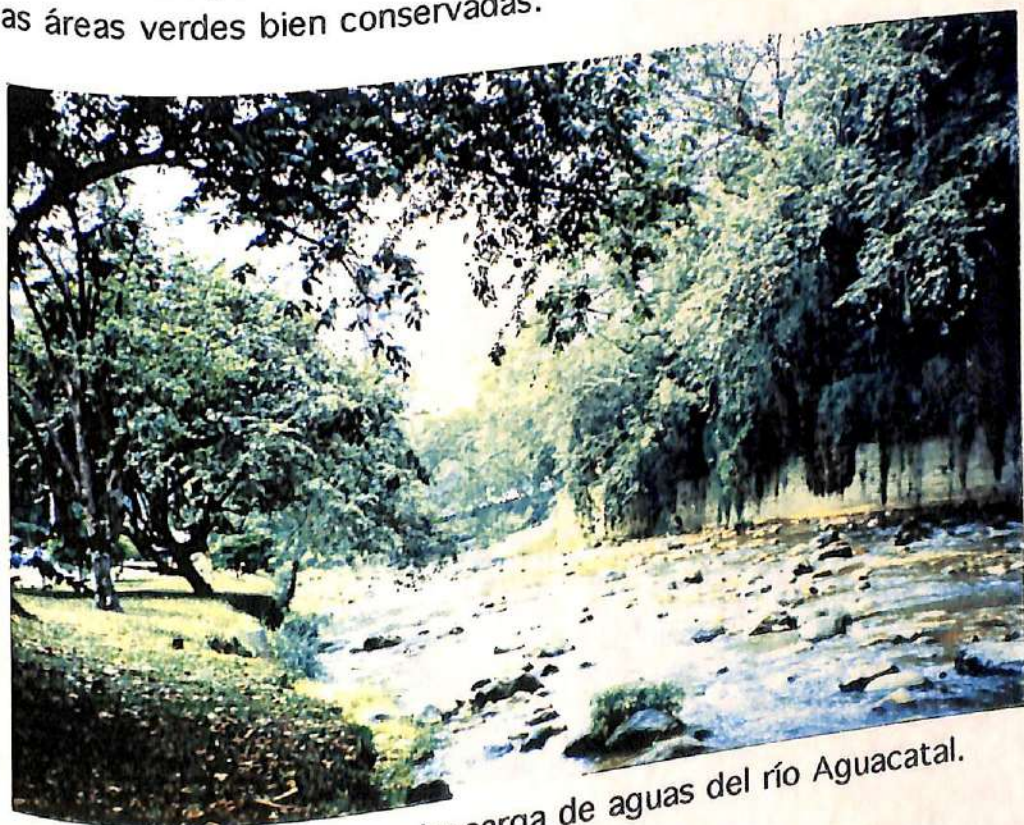
Figura 91. Río Cali antes de la descarga de aguas del río Aguacatal.

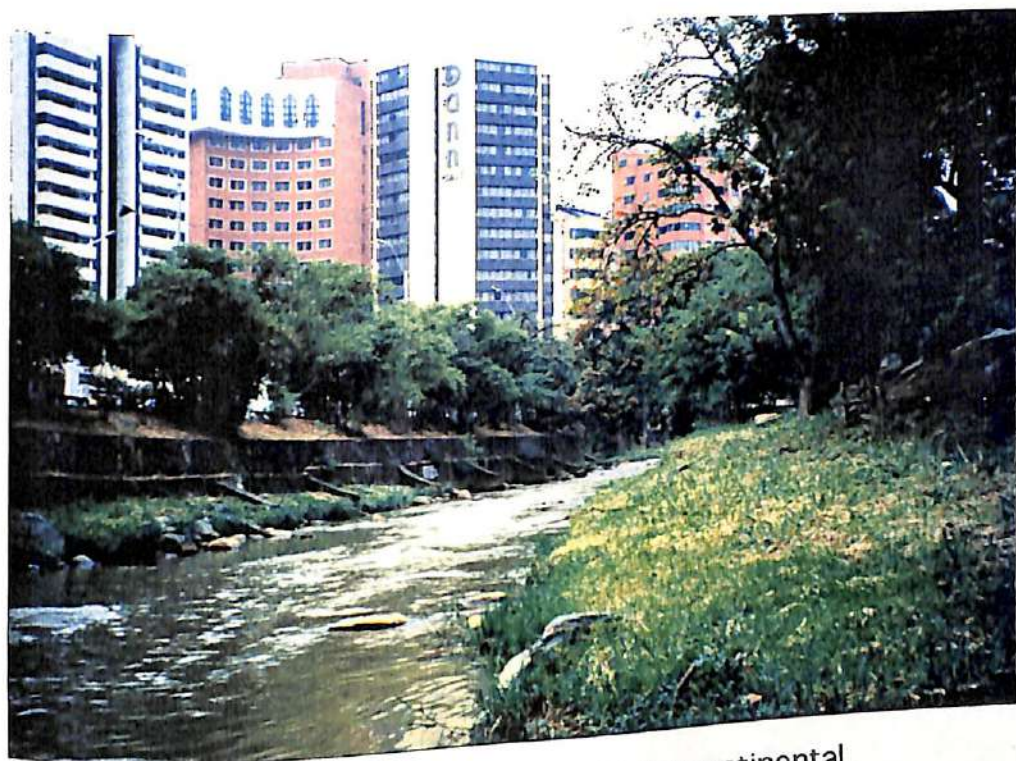
Figura 92 Aspecto del Río Cali frente al Hotel Intercontinental.

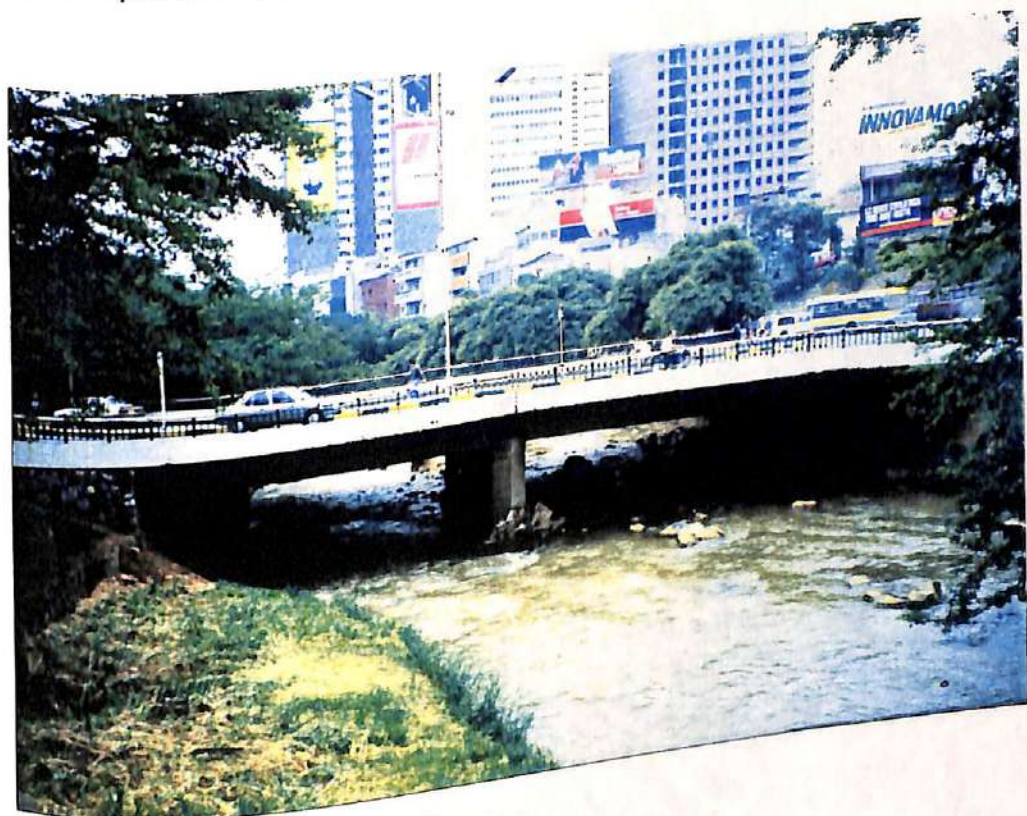
Figura 93. Puente sobre la calle 5.

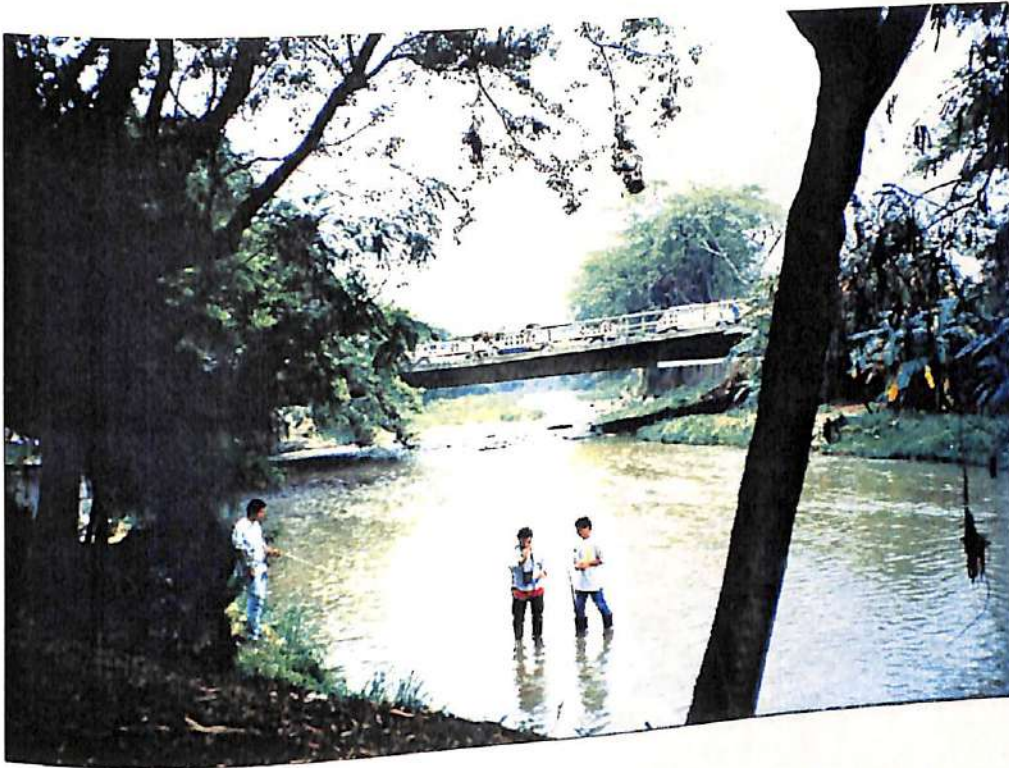
Figura 94. Río Cali. Calles 15 - 20

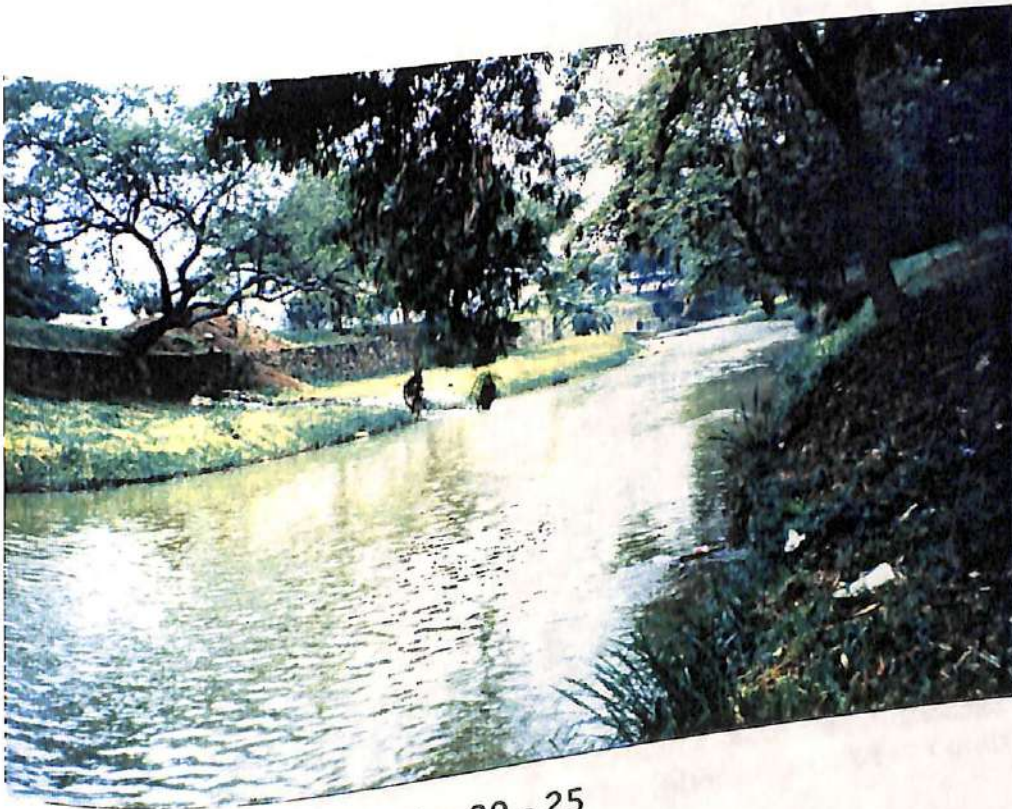
Figura 95. Tramo del Río Cali Calles 20 - 25

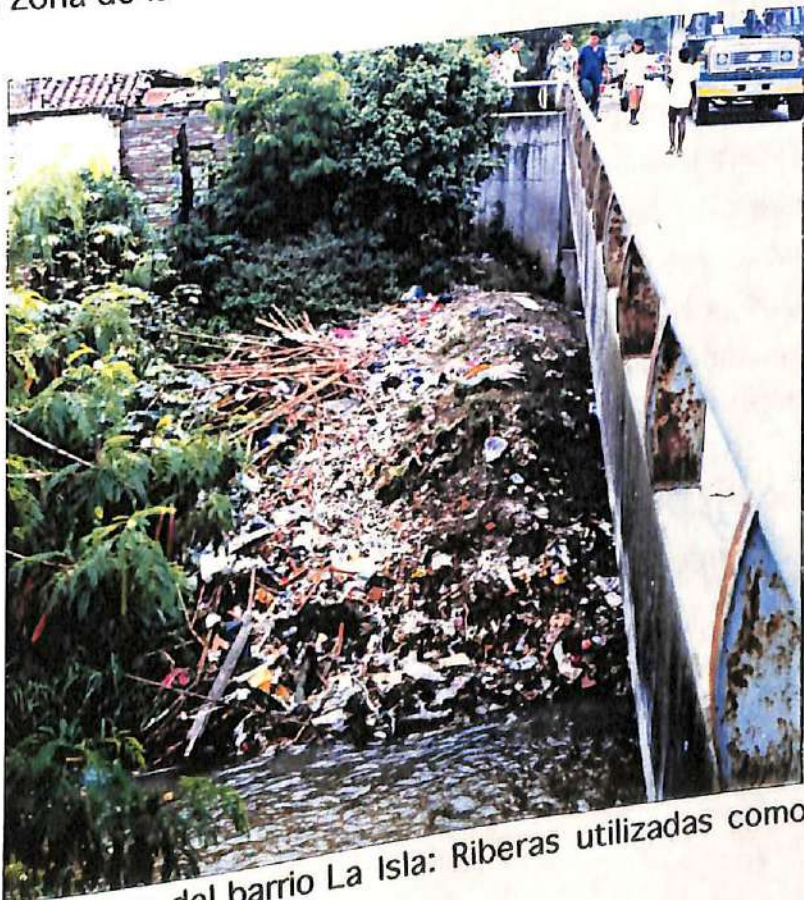
Figura 97. Río Cali en el área del barrio La Isla: Riberas utilizadas como botaderos de basuras y escombros

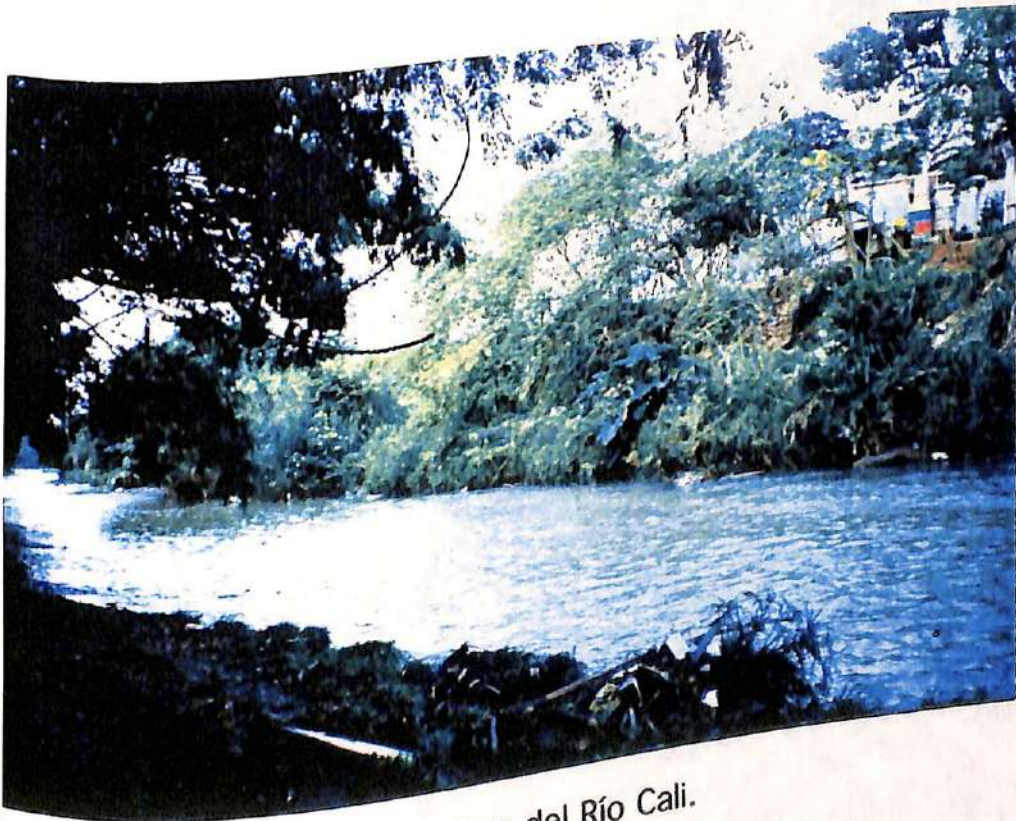
Figura 99. Sector Los Alamos - Calima del Río Cali.

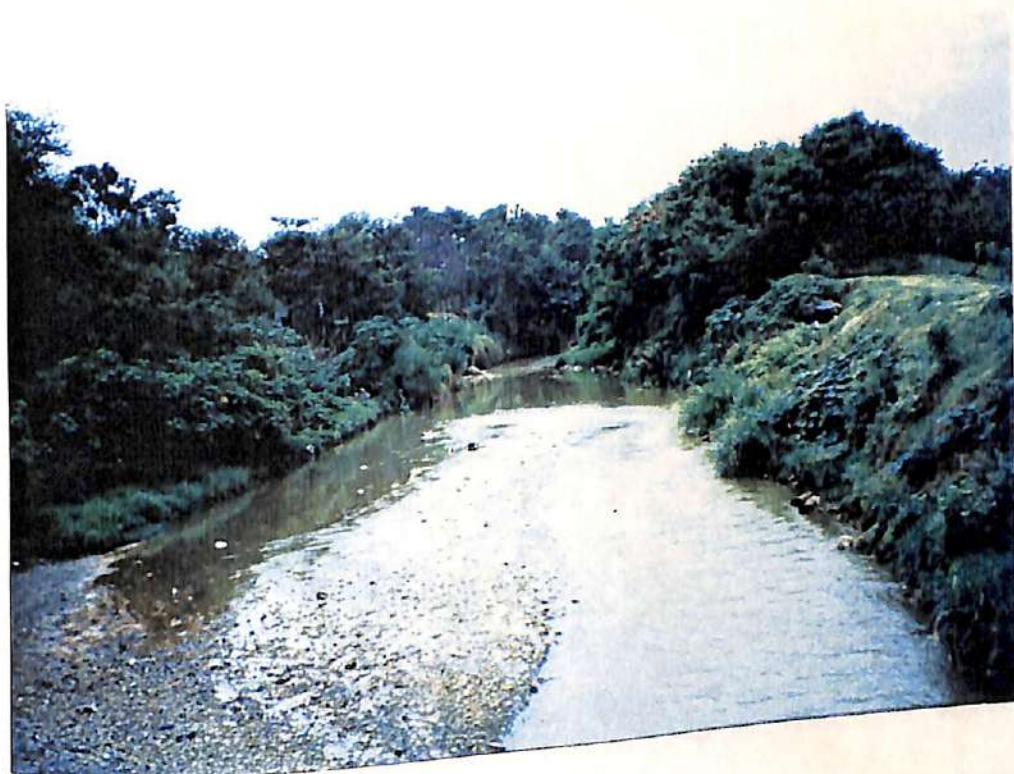
La figura 100 presenta una vista del Río después del cruce de la Autopista Sur Oriental en el puente Marino Klínger. Desde el puente de la Autopista Sur Oriental a su paso por los barrios Guadales y la ciudadela Floralia recibe algunas descargas de aguas negras, aguas lluvias y basuras. La figura 101 presenta un tramo del Río a la altura de la Calle 72, sector Brisas de Los Alamos. La figura 102 muestra la entrega de un colector de aguas lluvias (Calle 72) mediante una compuerta de chapaleta. La figura 103 presenta parte del tramo final antes de su desembocadura al Cauca; en ella, al fondo se aprecia la erosión de una de sus márgenes. Nótese igualmente el material dejado en las márgenes y el transporte por las aguas seriamente deterioradas. El tramo por la topografía final del Río es desolador, ausente de belleza e inundado por las fetidez de la descomposición de las aguas y basuras que el cauce transporta. En este tramo las aguas se desplazan con bajas velocidades y cargadas de detritus y basuras (figura 104) y de aguas residuales (figura 105). El área propia de la desembocadura presenta áreas con pequeñas parcelas y cultivos de pancoger, de frutales etc. (Figura 106)). Igualmente se presentan algunos humedales con abundantes aves acuáticas (Figura 107).

Figura 100. Río Cali después del puente Marino Klinger.

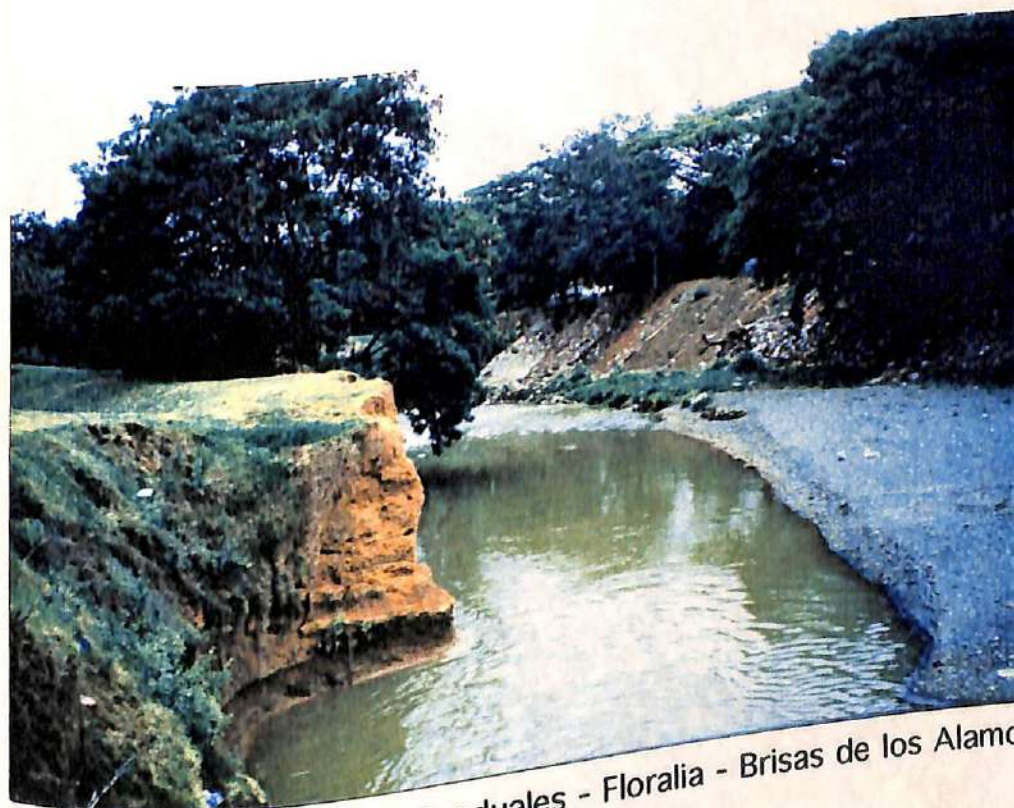
Figura 101. Río Cali sector Los Guadales - Floralia - Brisas de los Alamos

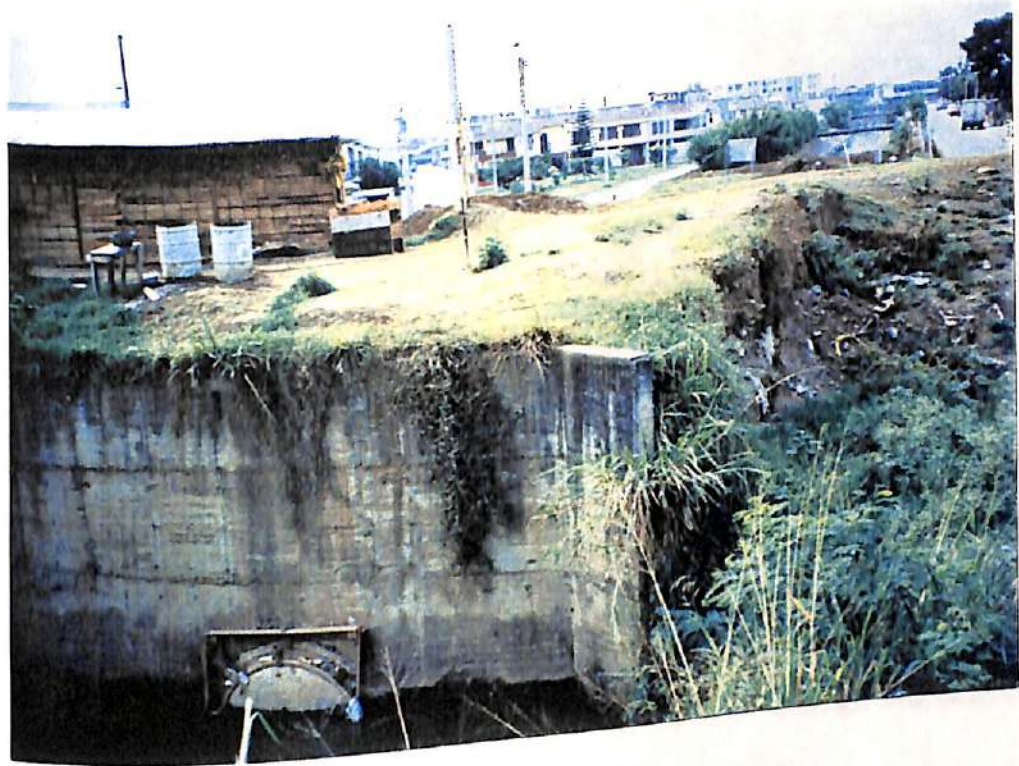
Figura 102. Entrega del colector de la calle 60

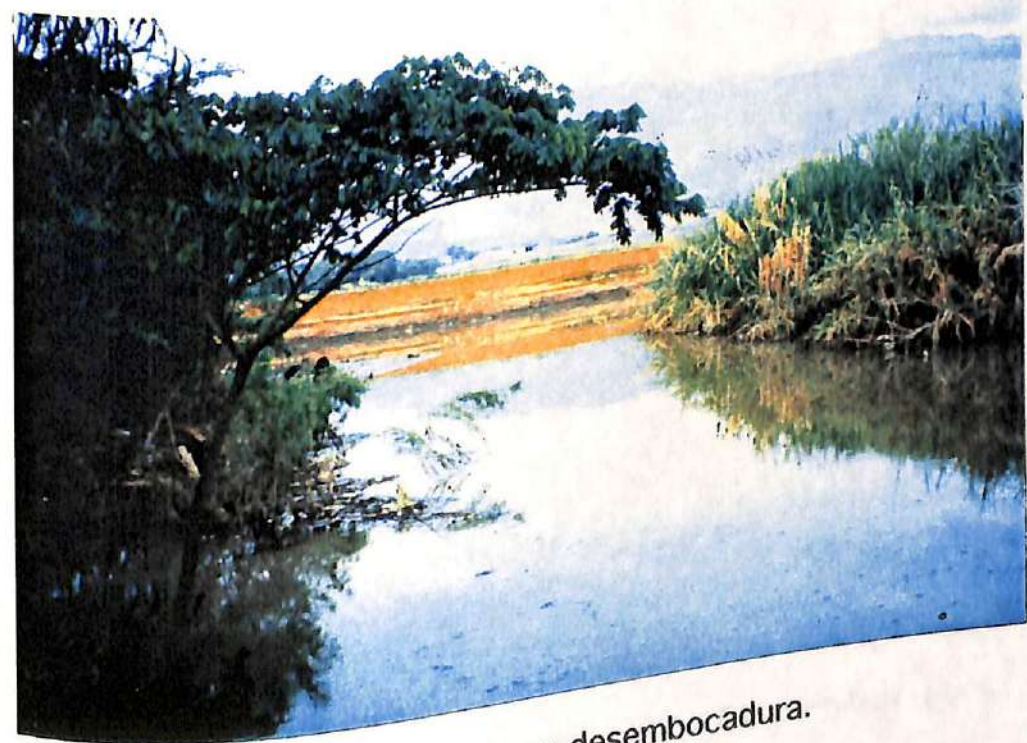
Figura 103. Tramo del caño antes de su desembocadura.

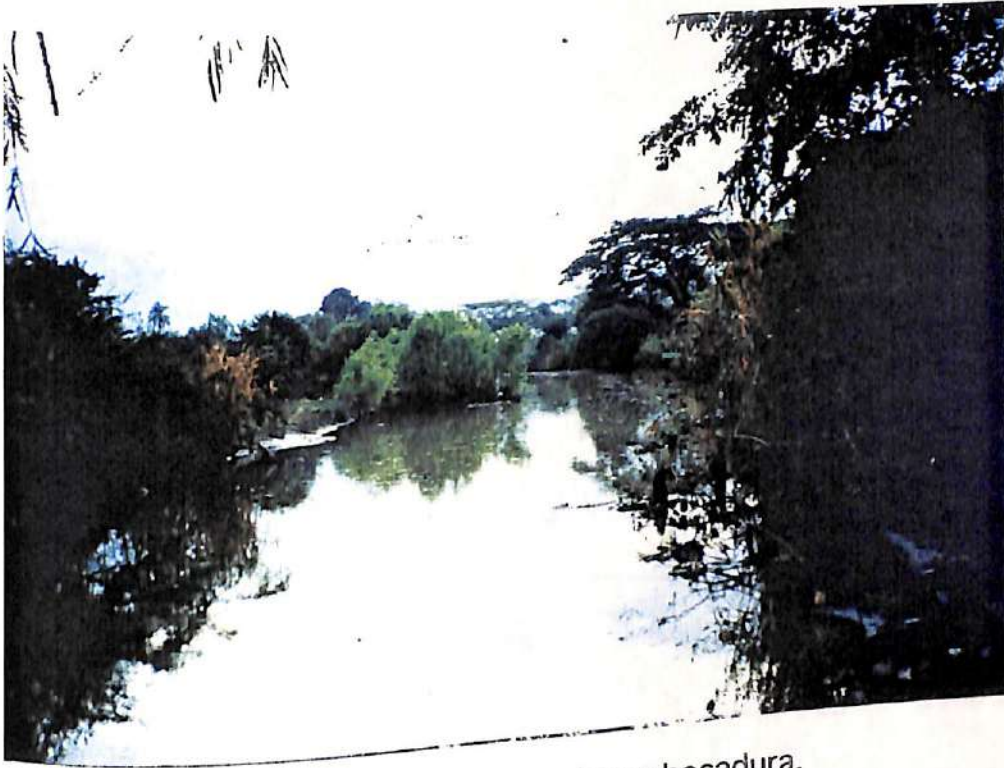
Figura 104. El Río Cali en cercanías de su desembocadura.
