**Recuento Fotografico del Recorrido de  
los Rios en las Zonas Urbanas y  
Suburbanas de la Ciudad de Cali**

**ASOAMBIENTE LTDA  
ASESORIAS AMBIENTALES  
CALI MARZO DE 1996**

**RECUESTO FOTOGRAFICO DEL RECORRIDO DE  
LOS RIOS EN LAS ZONAS URBANAS Y  
SUBURBANAS DE LA CIUDAD DE CALI**

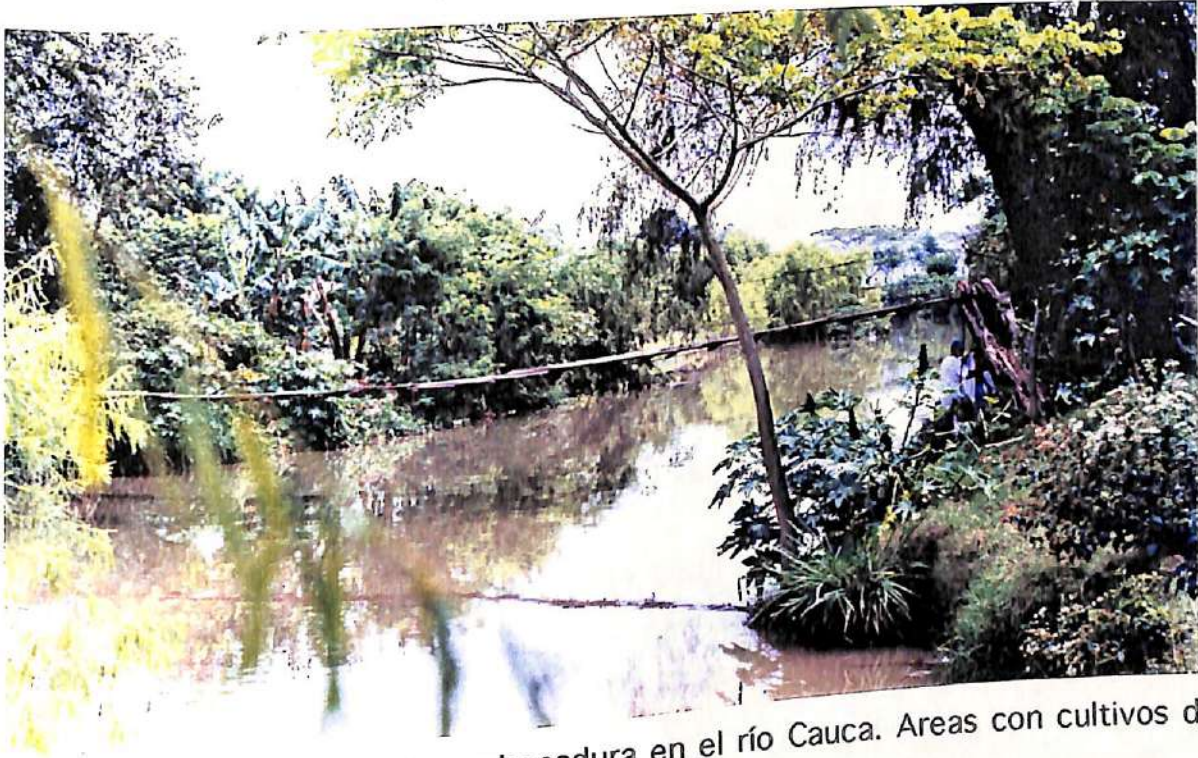
La figura 100 presenta una vista del Río después del cruce de la Autopista Sur Oriental en el puente Marino Klínger. Desde el puente de la Autopista Sur Oriental a su paso por los barrios Guadales y la ciudadela Floralia recibe algunas descargas de aguas negras, aguas lluvias y basuras. La figura 101 presenta un tramo del Río a la altura de la Calle 72, sector Brisas de Los Alamos. La figura 102 muestra la entrega de un colector de aguas lluvias (Calle 72) mediante una compuerta de chapaleta. La figura 103 presenta parte del tramo final antes de su desembocadura al Cauca; en ella, al fondo se aprecia la erosión de una de sus márgenes. Nótese igualmente el material dejado en las márgenes y el transporte por las aguas seriamente deterioradas. El tramo por la topografía final del Río es desolador, ausente de belleza e inundado por las fetidez de la descomposición de las aguas y basuras que el cauce transporta. En este tramo las aguas se desplazan con bajas velocidades y cargadas de detritus y basuras (figura 104) y de aguas residuales (figura 105). El área propia de la desembocadura presenta áreas con pequeñas parcelas y cultivos de pancoger, de frutales etc. (Figura 106)). Igualmente se presentan algunos humedales con abundantes aves acuáticas (Figura 107).

Figura 106. Río Cali cerca a la desembocadura en el río Cauca. Areas con cultivos de pancoger, frutales y pequeños potreros

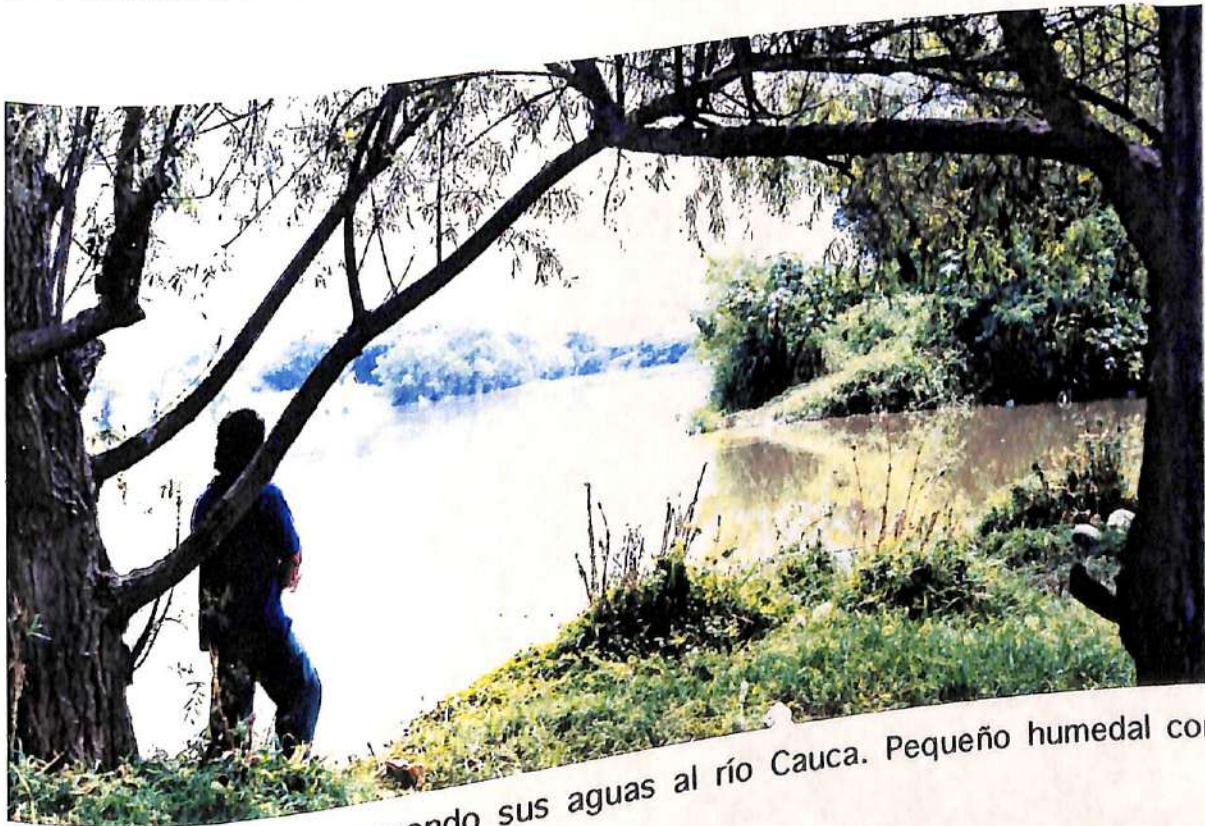
Figura 107. Río Cali. Descargando sus aguas al río Cauca. Pequeño humedal con abundantes aves acuáticas.

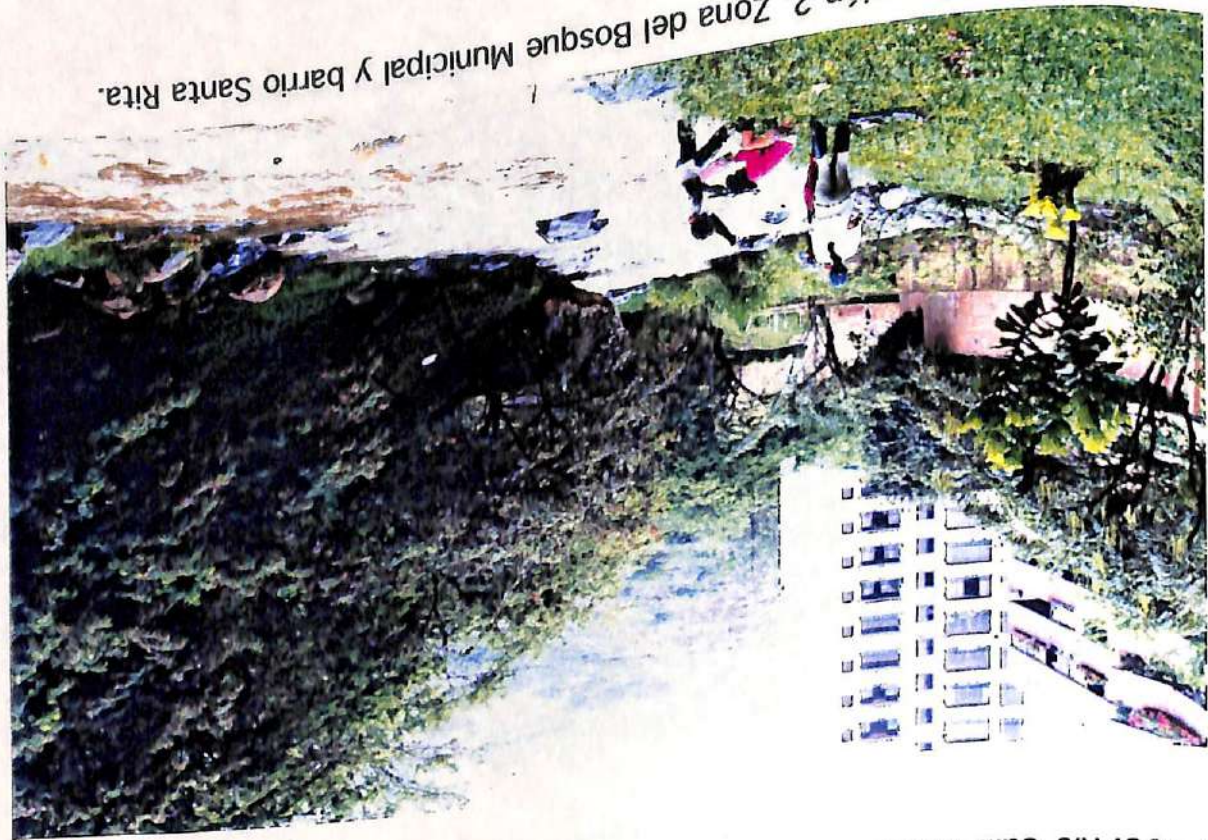
Localizada 30 metros aguas abajo del Zoológico Municipal (Figura 109).

Figura 109. Rio Cali: Estación 2. Zona del Bosque Municipal y barrio Santa Rita.

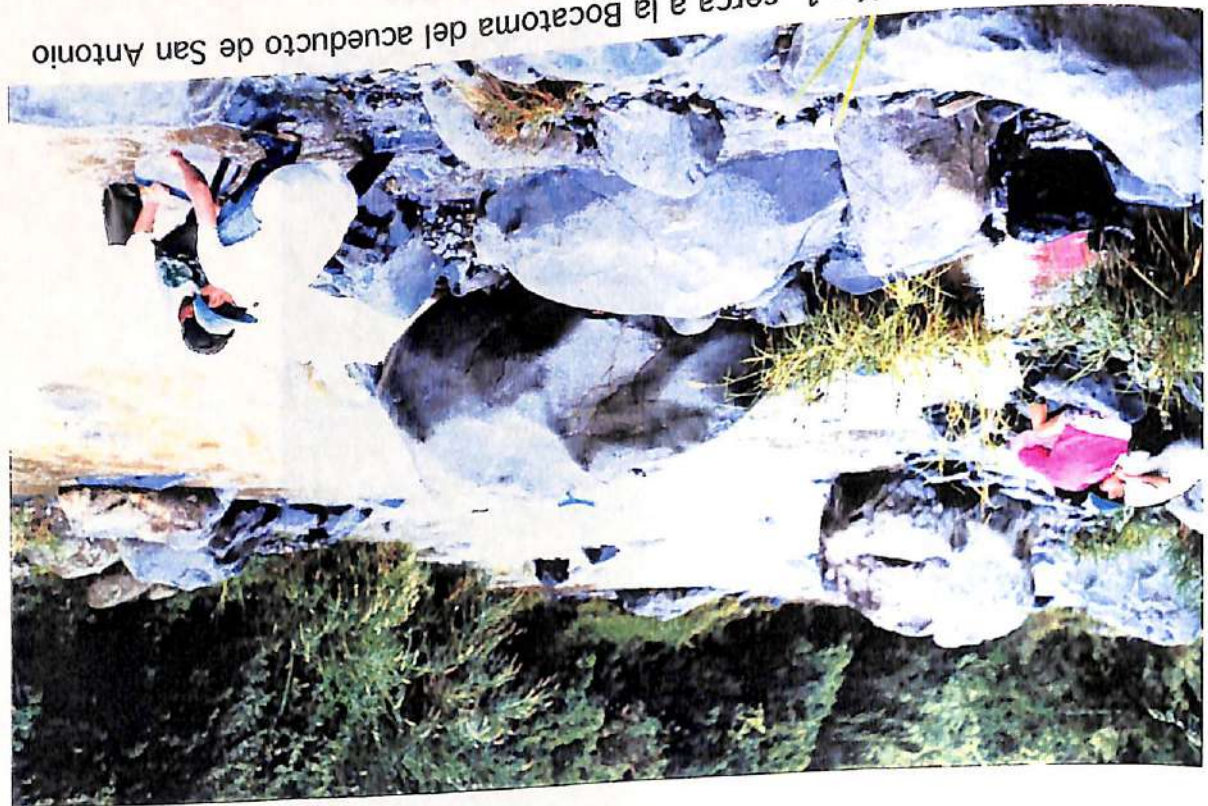
Ubicado a 2 metros aguas arriba de la bocatoma para el Acueducto de San Antonio (Figura 108).

Figura 108. Rio Cali: Estación 1, cerca a la Bocatoma del acueducto de San Antonio

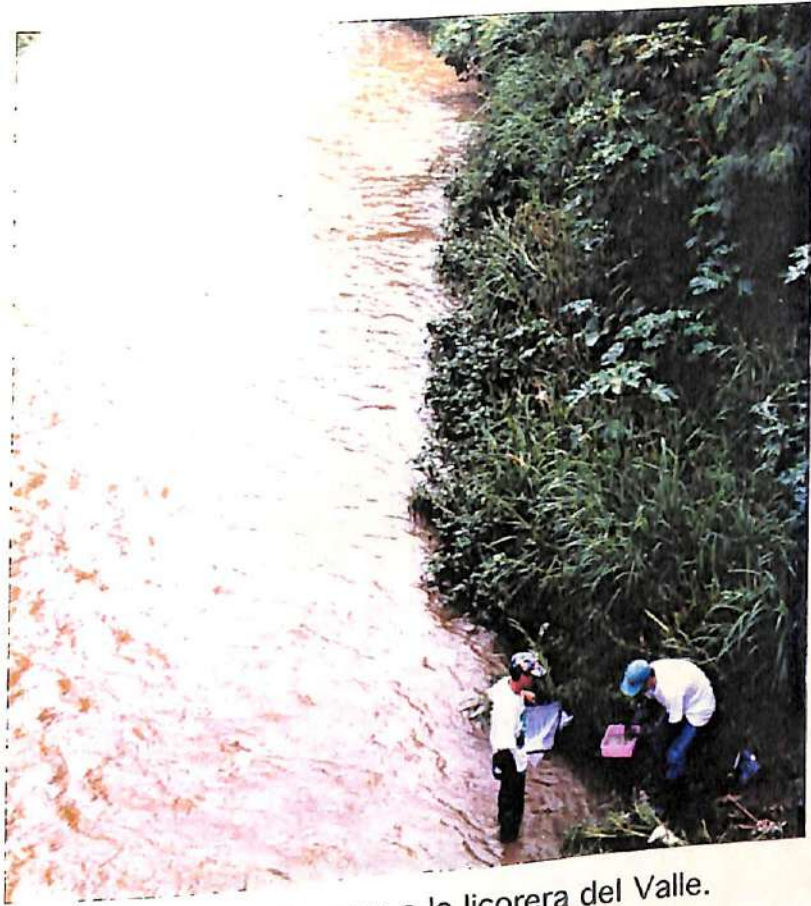
Las muestras fueron tomadas bajo el puente peatonal, aguas abajo de la Licorera (Figura 110).

Figura 110. Estación 3. Río Cali cerca a la licorera del Valle.

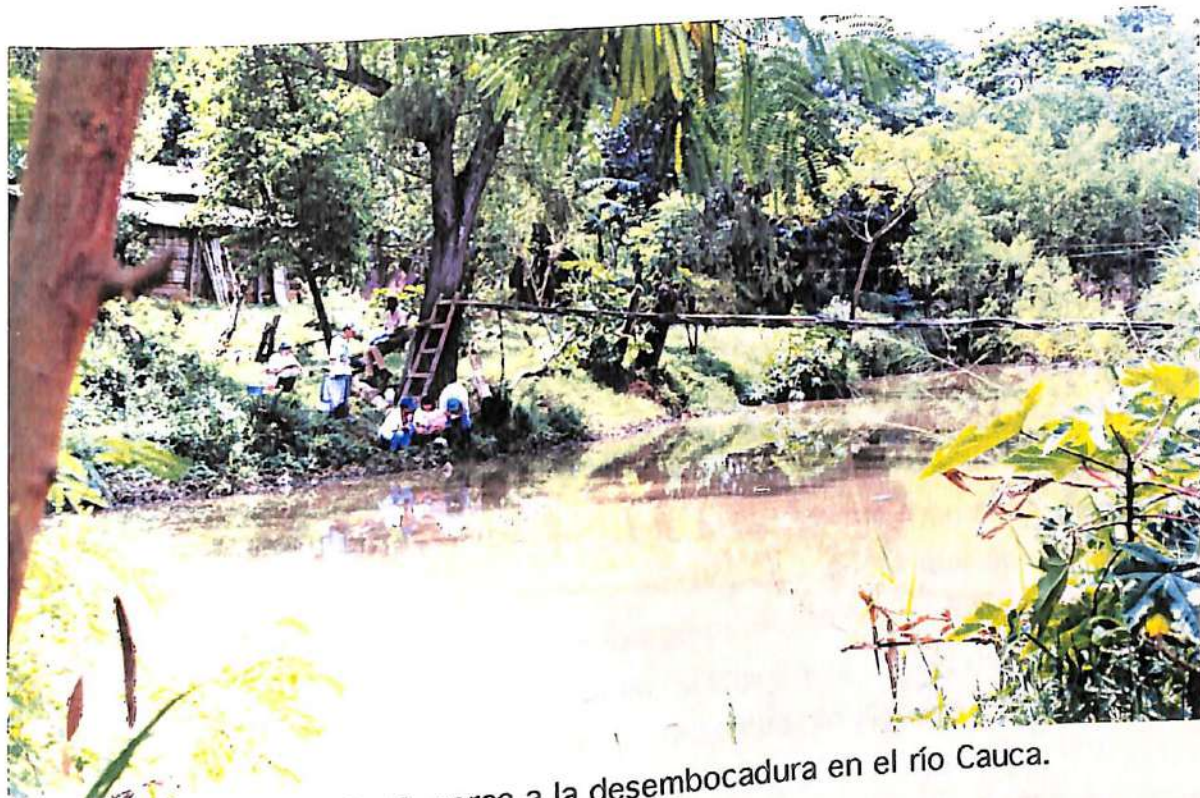
100 metros antes de la Estación de Bombeo de Floralia (Figura 112).

Figura 112. Río Cali: Estación 5, cerca a la desembocadura en el río Cauca.

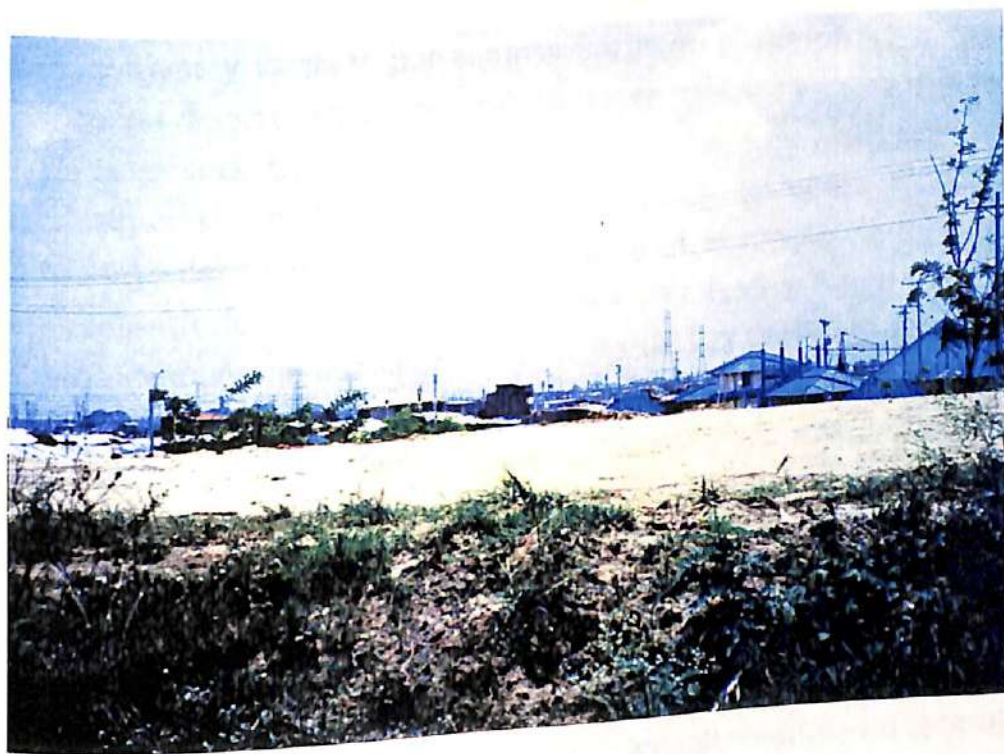
Paralelo al río Cauca, se ha construido un jarillón, o sea un dique en tierra especialmente conformado y compactado; de manera que al tener un nivel de varios metros sobre el terreno, protege las zonas bajas de la ciudad de las posibles crecientes del río. La figura 113 muestra que el nivel de la corona del jarillón está por encima de las construcciones. La figura 114 presenta un detalle del talud interior del jarillón, que protege la Ciudadela Desepez y en general al sector del Distrito de Aguablanca. En este tramo el talud se encuentra en buenas condiciones de protección, aunque se detecta la descarga de basuras y escombros.

Figura 113. Corona del jarillón y ciudadela Desepaz.

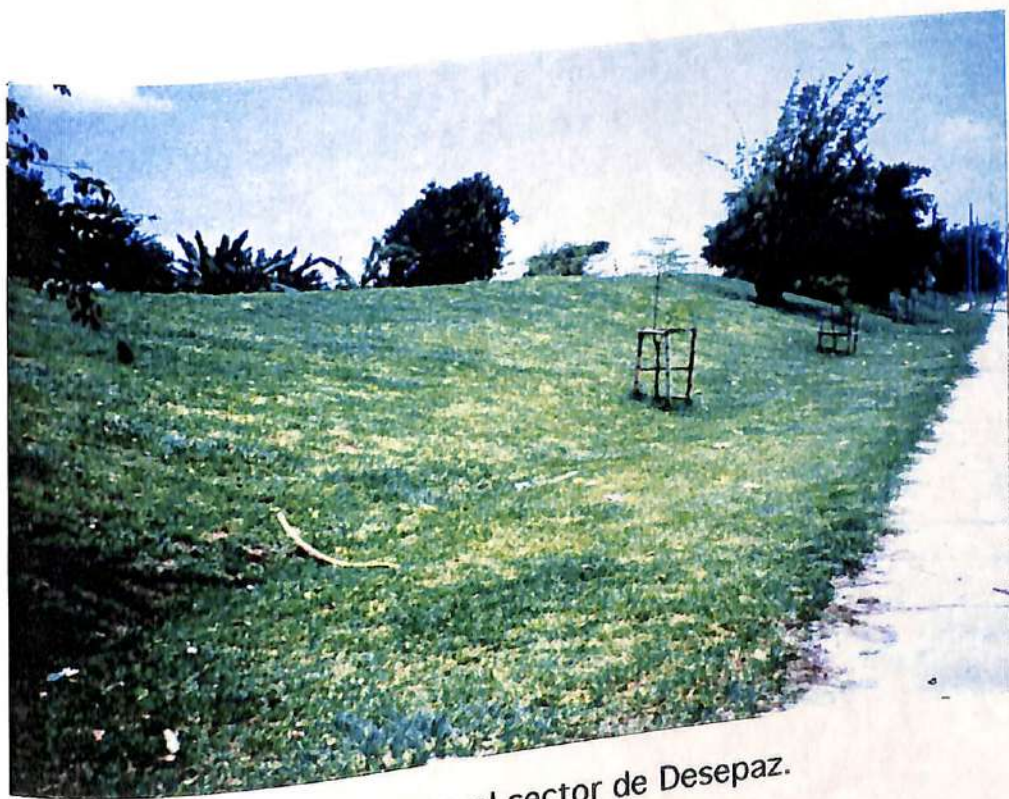
Figura 114. Aspecto del jarillón en el sector de Desepaz.

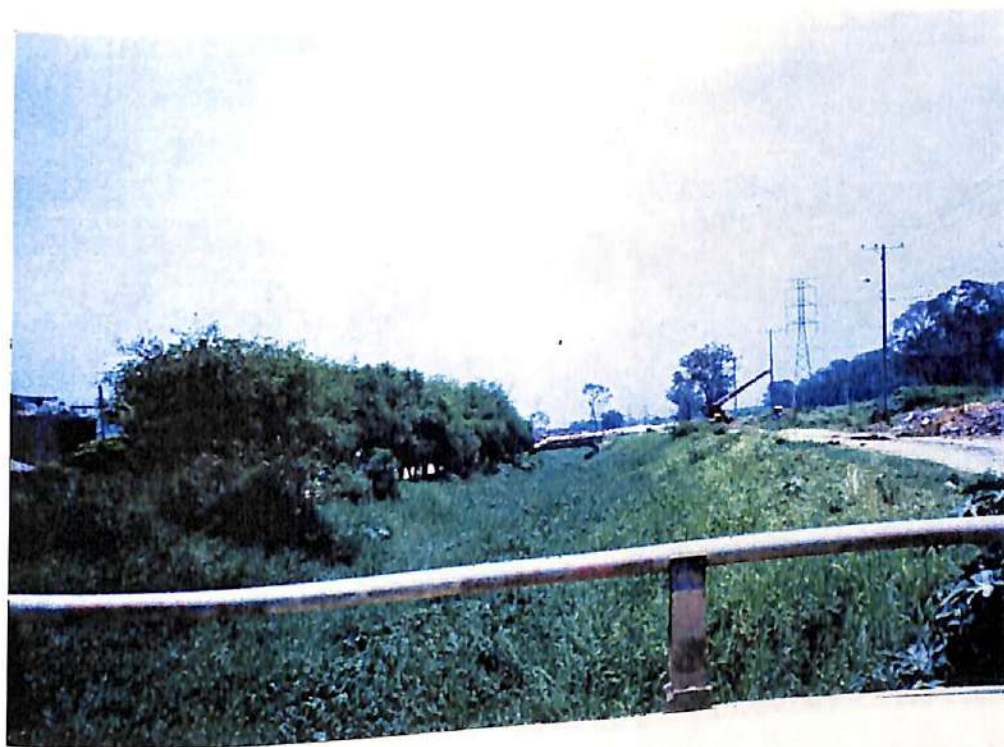
Entre el río y el jarillón queda una franja de terreno que el río ocupa durante sus mayores crecientes. Esta franja de terreno es ocupada transitoriamente con ganadería, cultivos y también por algunas fincas en el sector Sur antes de la Planta de tratamiento de Puerto Mallarino, tal como se muestra en la figura 115. Algunos vecinos de la zona de Desepez, seguramente con fines de enlucimiento del jarillón, han sembrado algunos tramos con especies arbóreas, tal como se ilustra en la figura 116; A lo largo del recorrido del Río Cauca en el Municipio de Cali, en el sector Sur, hasta la vuelta de los Córdoba, se conserva una buena franja de amortiguamiento. Sin embargo después de la salida de la vuelta de los Córdoba, y desde cerca de 500 metros aguas arriba de la bocatoma del Acueducto de Puerto Mallarino, el río por su misma dinámica, se ha ido moviendo y erosionando la margen izquierda eliminando buena parte de la franja de amortiguamiento.

Figura 115. Franja de amortiguamiento de caudales máximos.

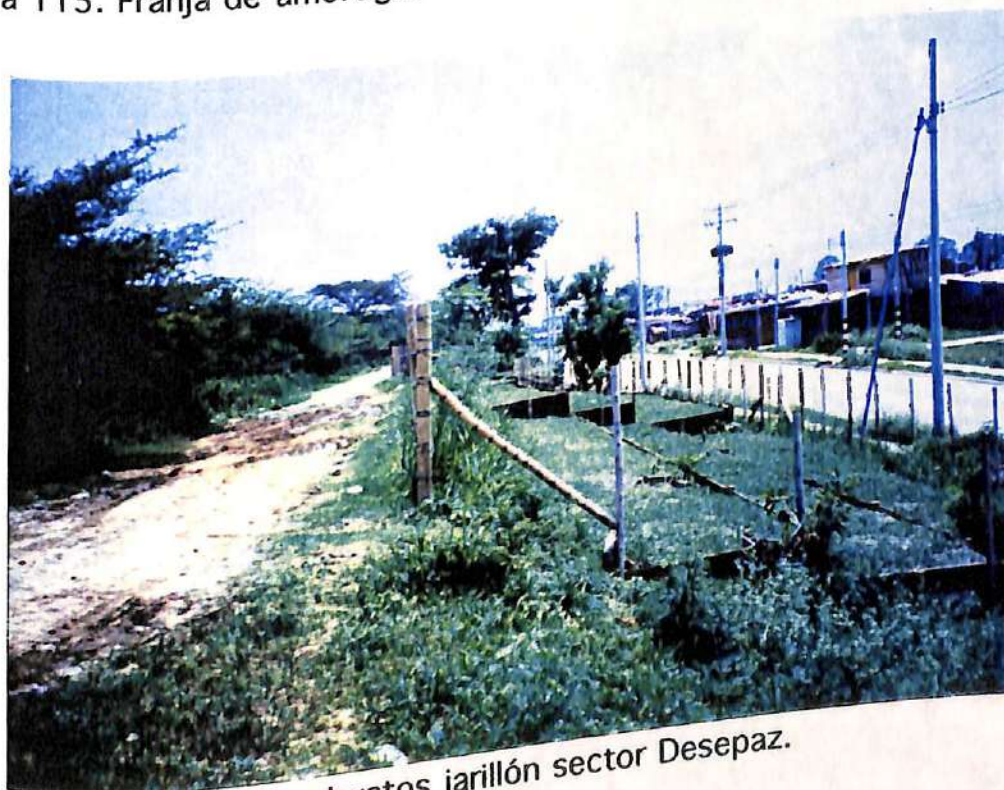
Figura 116. Siembra de arbustos jarillón sector Desepaz.

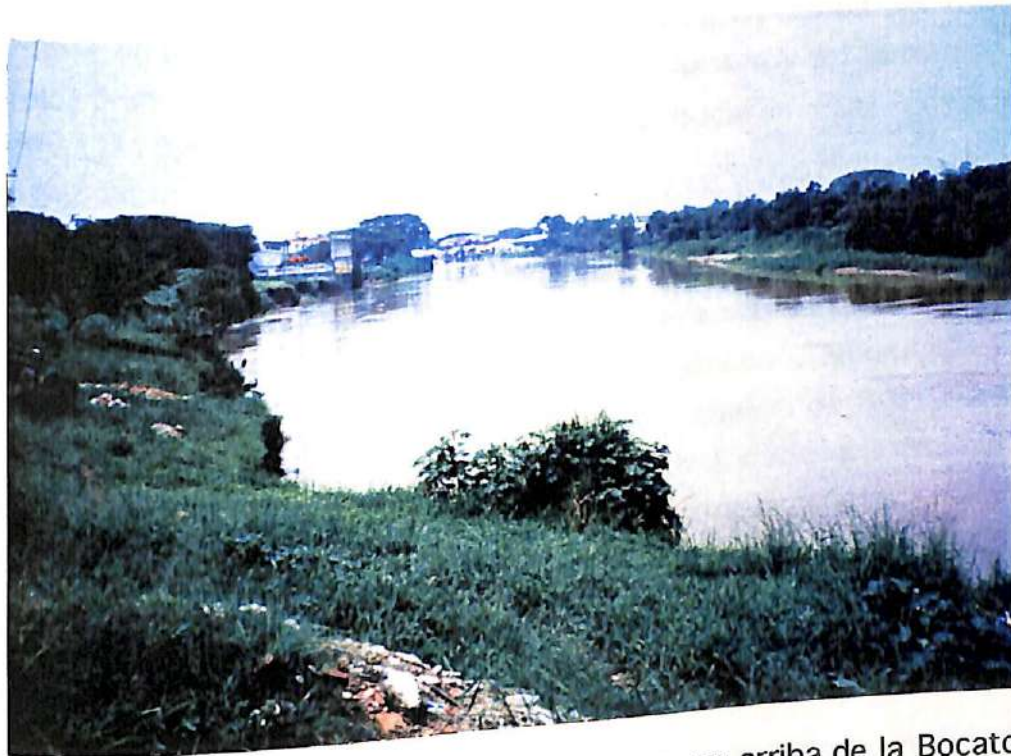
La localización de la planta de Puerto Mallarino, presenta dos características que deben ser tomadas en cuenta en su operación. Fue localizada solo unos Kilómetros aguas abajo de la descarga del canal Sur al Río Cauca y segundo se instaló justo a la salida de una curva en el río, lo cual la hace altamente susceptible al ataque y socavación por parte del mismo río, especialmente en época de crecientes.

La composición fotográfica 117, presenta la situación descrita para la planta de Puerto Mallarino, en relación con el Río Cauca.

Figura 117. Aspecto del jarillón de protección aguas arriba de la Bocatoma de Puerto Mallarino.

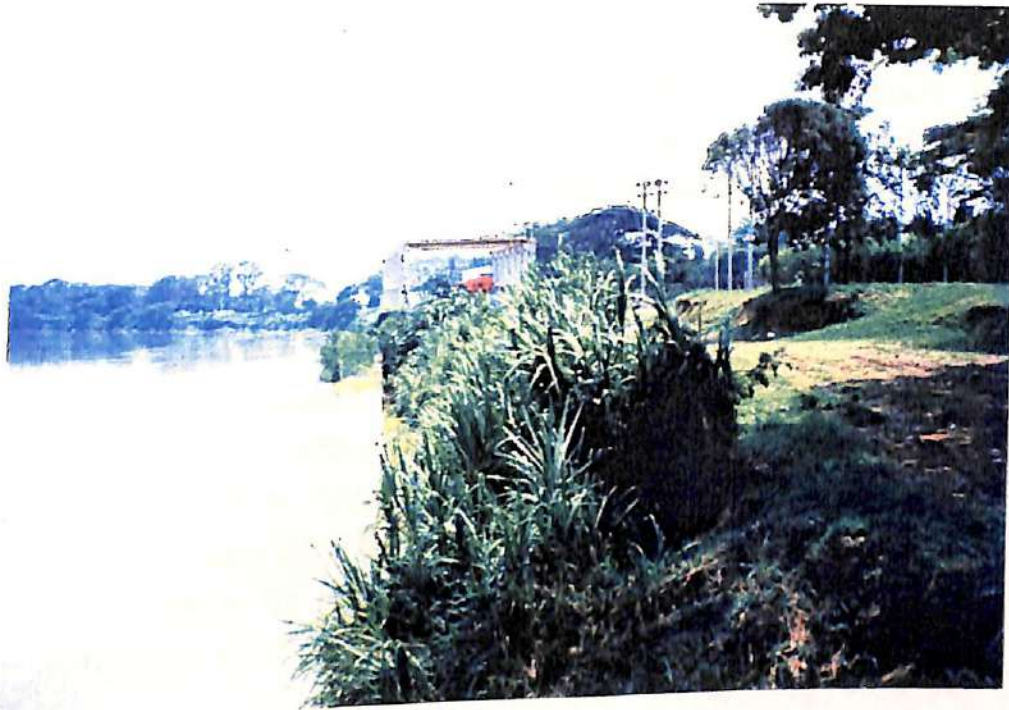
Figura 118. Río Cauca frente a la Bocatoma de Puerto Mallarino.

Como medida de control de la erosión marginal, se ha hincado una pantalla de tablaestacas, de manera que proteja este punto tan neurálgico de la ciudad. Se recomienda ampliar esta cobertura, sobretodo aguas arriba del tramo actualmente protegido; pues se presenta el riesgo de socavamiento del jarillón. La composición fotográfica 118, presenta la exposición de la bocatoma de Puerto Mallarino al Río Cauca.

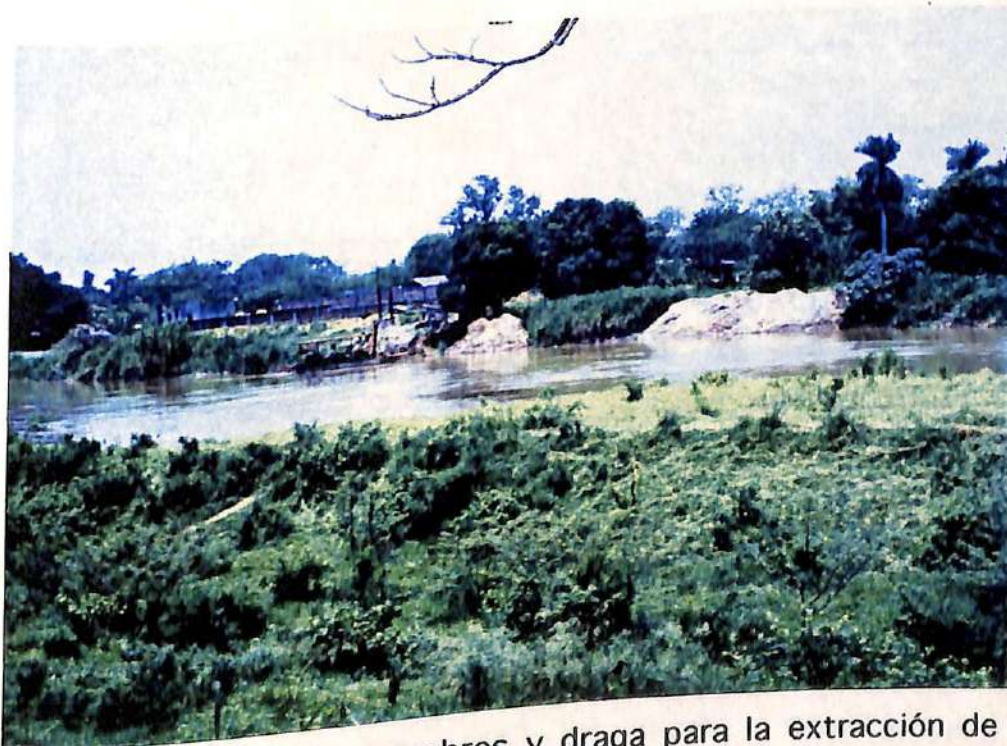
Es común encontrar botaderos de basura y escombros en ambos márgenes del Río Cauca; así como la extracción de arena de manera artesanal y con dragas, tal como se muestra en las figura 119. En el sector de Juanchito, en ambas márgenes del río, se han asentado comunidades, parte de las cuales derivan su sustento de la extracción de la arena del río. Esta actividad debe ser realizada atendiendo recomendaciones técnicas acerca de los volúmenes, sitios, técnicas y épocas de extracción; pues su indebida explotación puede conllevar a la desestabilización del lecho y taludes del río en el sector, afectando obras civiles como puentes, jarillones, bocatomas, etc.

Figura 119. Descarga de escombros y draga para la extracción de arena Sector Juanchito.

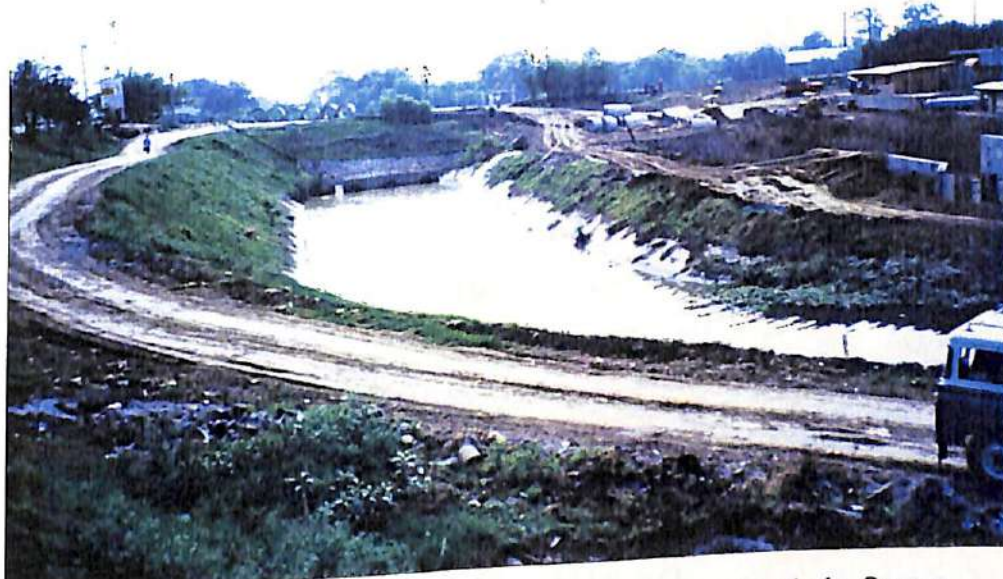
En este tramo Norte después de Juanchito, el Río Cauca recibe las descargas de aguas residuales de la ciudad, a través de las estaciones de bombeo de Navarro, Puerto Mallarino, Cañaveralejo y Paso del Comercio. La figura 120 presenta la descarga de la Estación Paso del Comercio al río Cauca. La figura 121 presenta una vista de esta Planta de bombeo del Paso del Comercio.

Figura 120. Descarga de la Estación Paso del Comercio al río Cauca.

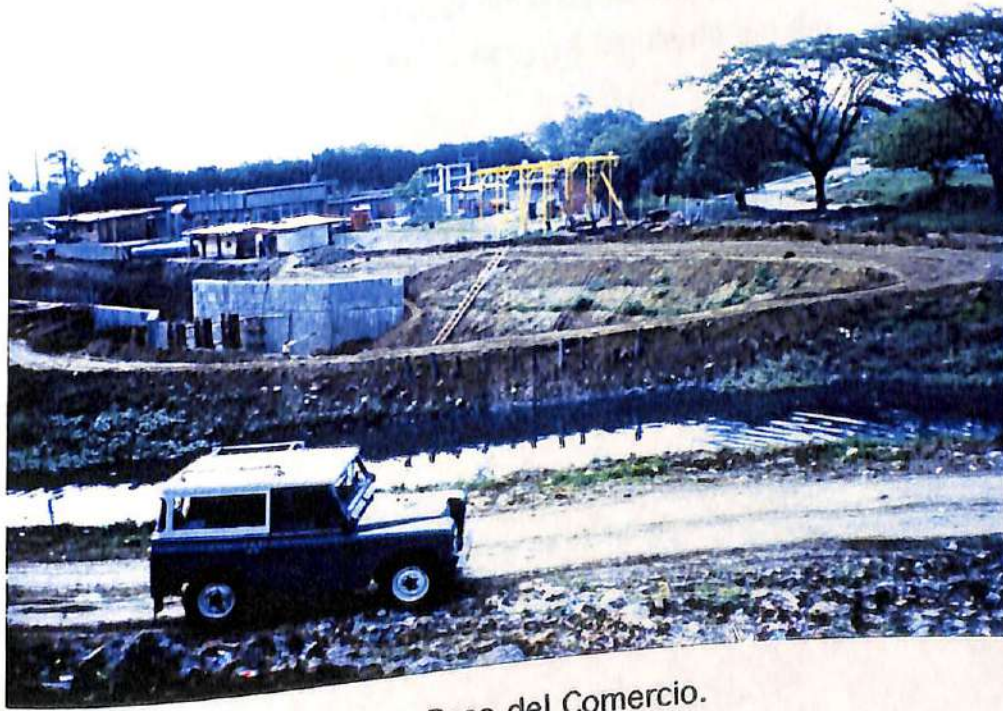
Figura 121. Estación de Bombeo Paso del Comercio.

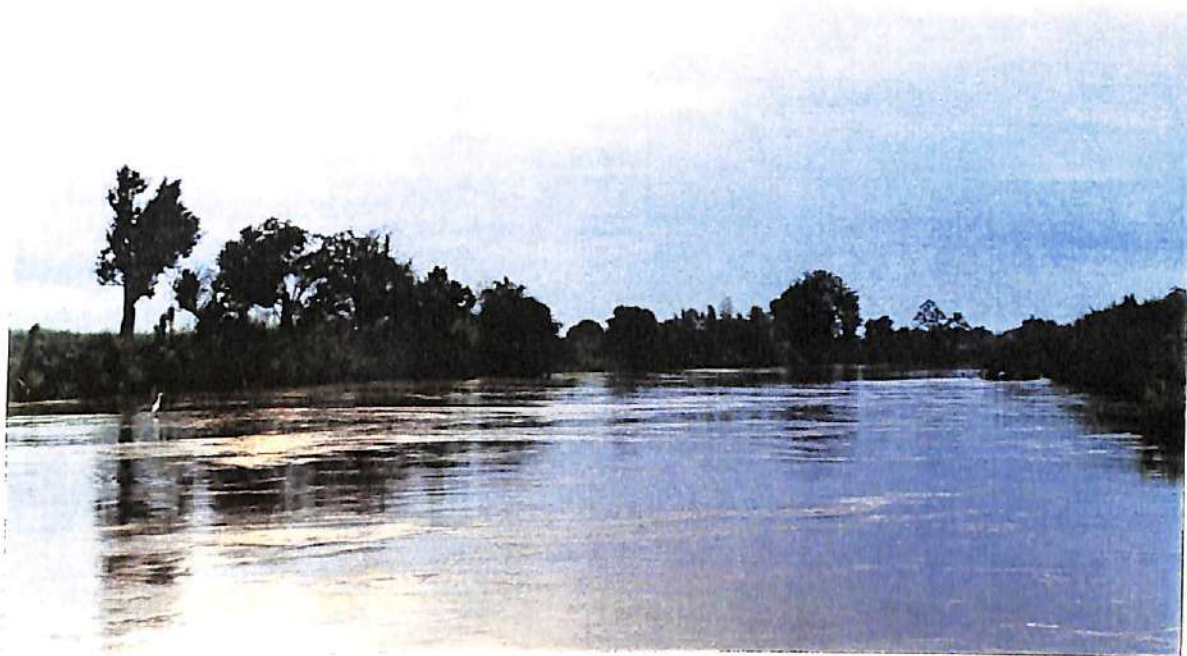
Localizada en el Corregimiento de Navarro, antes de la confluencia del Río Cauca con el canal C.V.C. (Figura 122)

Figura 122. Estación 1. Escasa vegetación protectora, cultivos de caña ambos márgenes. Hacienda la Primavera. Ingenio Cauca.
